1. *Statua naofora di Amenmes e Reshpu*
XIX dinastia, regno di Ramesse II e/o periodo successivo
(1279-1186 a.C.)

Una lunga storia di restauri

collocazione
Bologna, Museo Civico Archeologico (EG 1821)

Il nuovo restauro

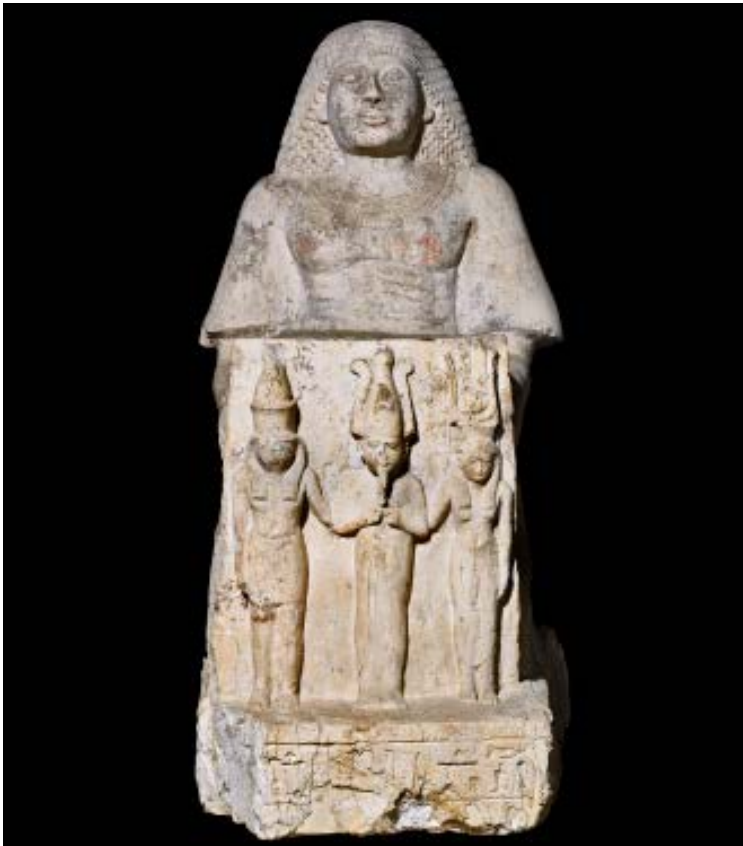
1. Prima del restauro, fronte

In tempi recenti una ulteriore accelerazione del processo di degrado della statua ha reso urgente un nuovo intervento conservativo (figg. 1-2), che è stato affidato a una specialista del restauro lapideo, Cristina del Gallo, supportata per la diagnostica da alcuni rinomati centri di ricerca italiani.

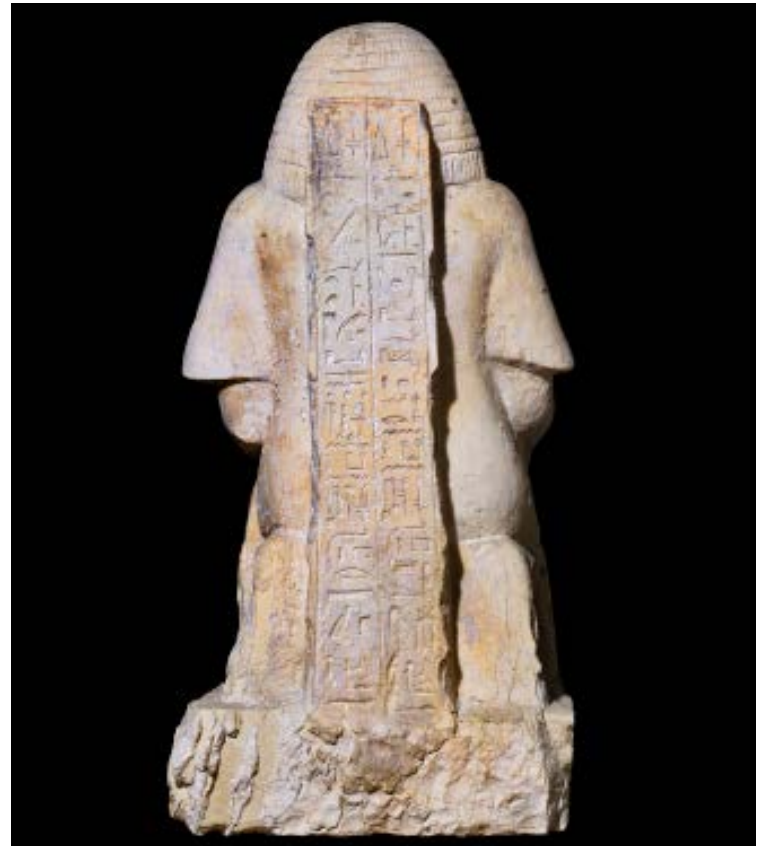
2. Prima del restauro, retro

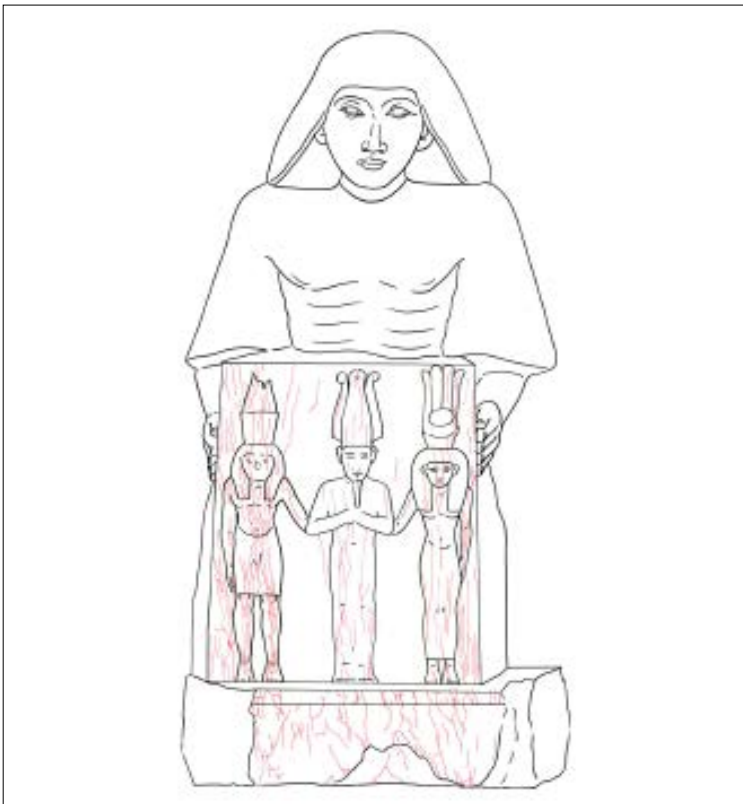
3. Prima del restauro, disegno in scala 1:1 che documenta le fessurazioni sul fronte della statua

A un preliminare esame autoptico la scultura ha rivelato nuove e profonde fessurazioni ad andamento parallelo (figg. 3-4), esfoliazioni superficiali, lesioni, microfessure, distacchi e crolli di scaglie, soprattutto nella parte inferiore, appoggiata in occasione del precedente

Preso atto delle criticità evidenti (figg. 3-4) e memori di quanto suggerito da Marisa Laurenzi Tabasso nella relazione del 1989, si è valutato lo stato di integrità della scultura tramite indagini ultrasoniche, affidate alla direzione di Luigi Sambuelli dell'ENGEL – Environmental-Engineering Geophysics Laboratory del Politecnico di Torino. Lo scopo di tali indagini è stato quello di verificare la persistenza delle fratture visibili in superficie anche all'interno della scultura, partendo dal presupposto che la velocità di propagazione di

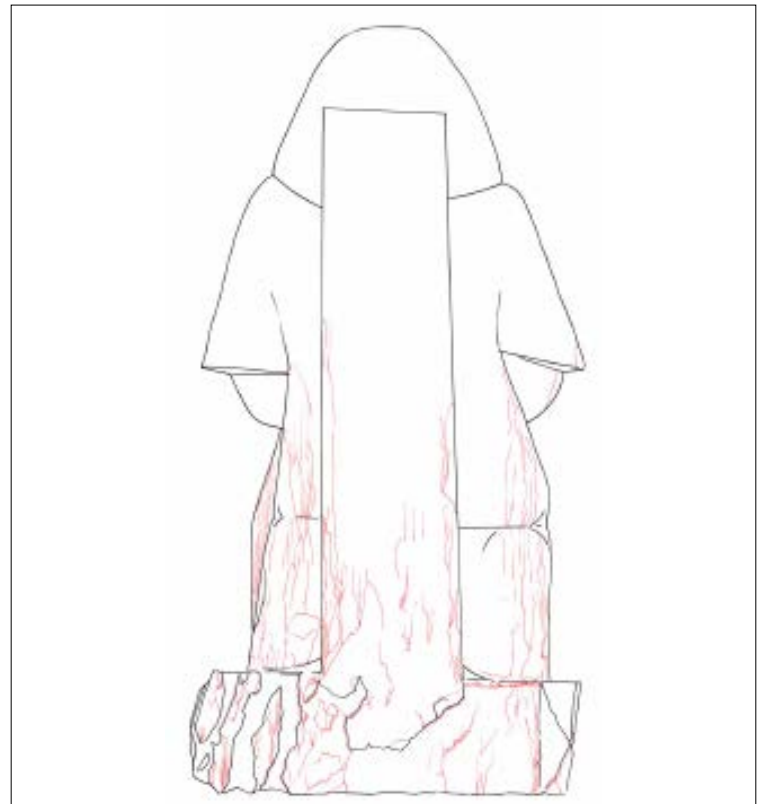
4. Prima del restauro, disegno in scala 1:1 che documenta le fessurazioni sul retro della statua

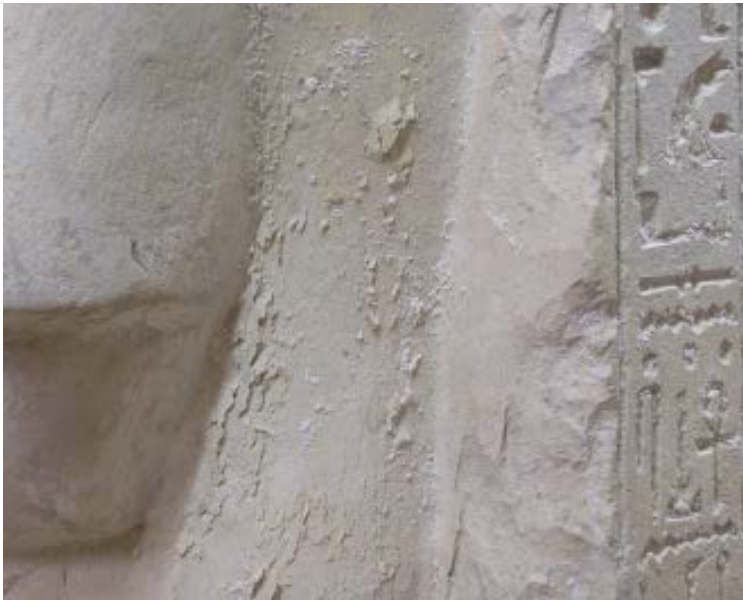
5. Prima del restauro, efflorescenze di cloruri e solfati, la cui cristallizzazione ha determinato esfoliazioni e micro-lesioni superficiali del calcare

restauro su un supporto metallico verniciato a fuoco. Spessi strati di efflorescenze biancastre e lanugineose sono stati riscontrati sul pilastro dorsale (fig. 5) e sulla metà inferiore della scultura, sia in aree attigue alle integrazioni di restauro sia in aree apparentemente non interessate a precedenti fenomeni di degrado. Sull'intera superficie della statua, sovrapposte anche alle labili tracce di cromia originaria, sono state individuate ampie opacizzazioni di colore grigio, spesse colature di un giallo traslucido in corrispondenza di micro-fessurazioni e lesioni e un diffuso e meno evidente viraggio cromatico verso le tonalità del giallo (fig. 6).

Infine, alcuni campioni di roccia sono stati sottoposti a cromatografia ionica in fase liquida al fine di quantificare la presenza di sali solubili. I cromatogrammi ottenuti hanno mostrato la presenza esclusiva e assai abbondante di cloruri, la cui solubilizzazione e cristallizzazione originano importanti fenomeni degenerativi della pietra, contraddistinti anche dal manifestarsi di efflorescenze biancastre e lanuginose superficiali. Questa abbondanza di cloruri potrebbe essere costitutiva del litotipo, ma, in mancanza di letteratura scientifica di riferimento, non si possono escludere fenomeni di contaminazione ambientale e di migrazione da altri materiali da variazioni termo-igrometriche.

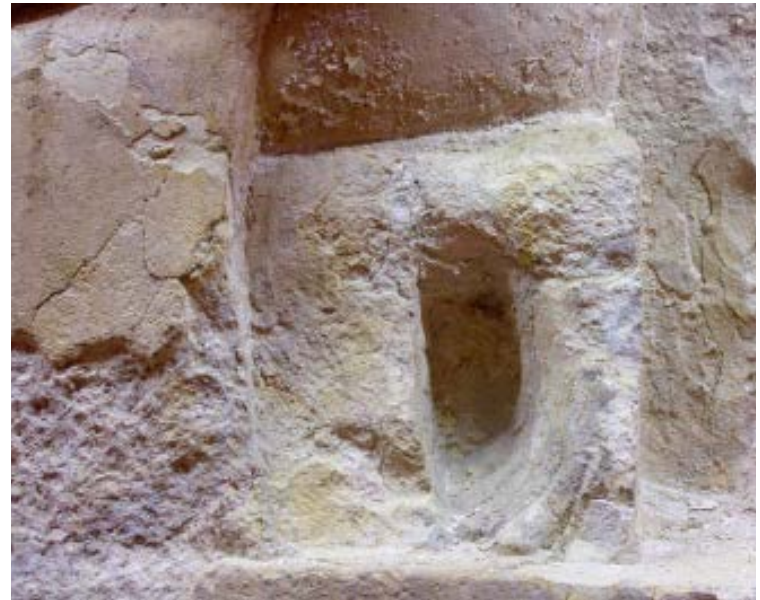
6. Prima del restauro, opacizzazioni grigie e ingiallimenti superficiali dovuti ai protettivi usati nei precedenti restauri

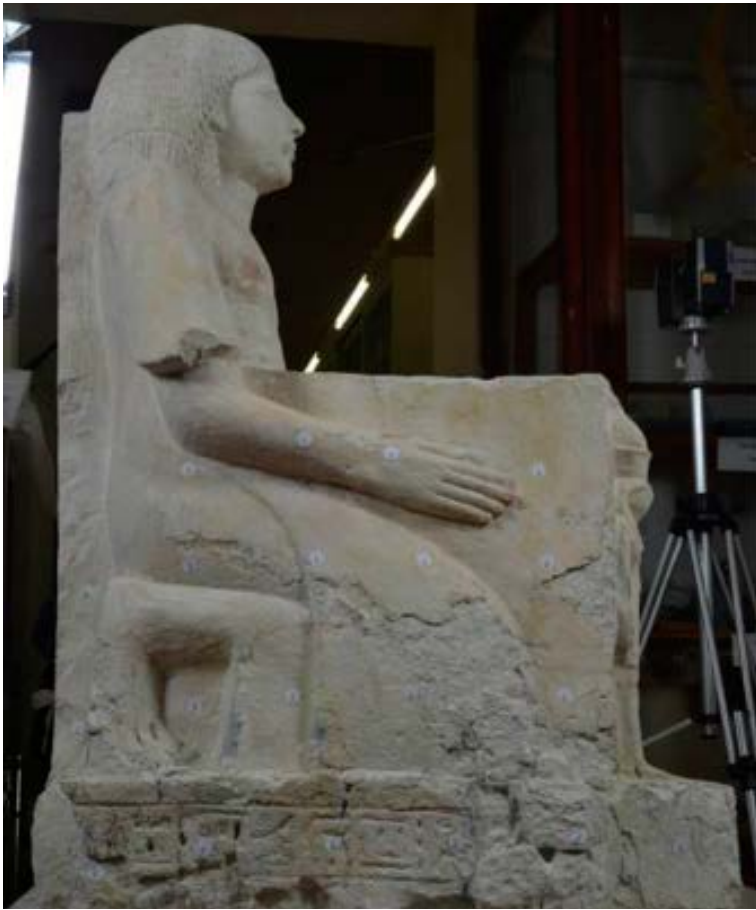
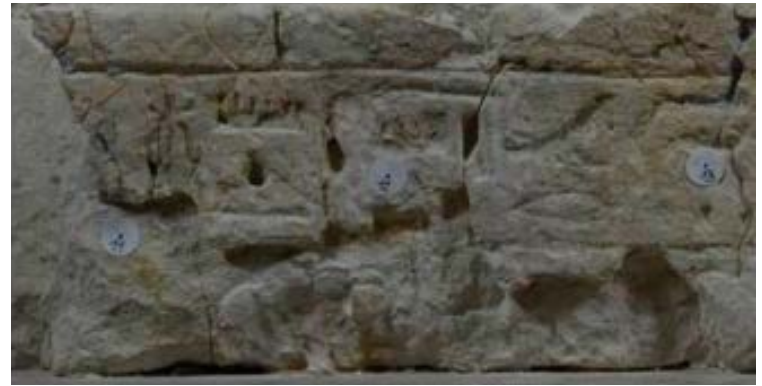
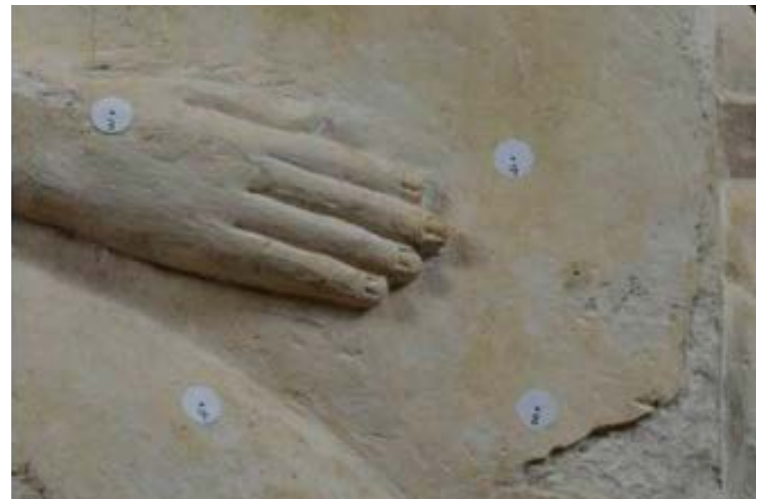
7. Prima del restauro, visione del lato destro con punti di applicazione delle sonde US nelle zone superficialmente degradate

$\times 150 \times 150 \text{ mm}^3$ (fig. 7). Si è poi creato un modello fotogrammetrico tridimensionale della statua a partire da 74 fotografie, scattate seguendo traiettorie circolari intorno al suo volume (riprese convergenti) e organizzate in tre set acquisiti ad altezze diverse. Un successivo rilievo *scanning* della scultura – previo il posizionamento di 8 *target* ripresi anche nei fotogrammi – è servito a determinare le coordinate cartesiane dei punti di posizionamento dei sensori US e a calcolare per ogni tragitto la distanza in linea retta tra una sonda trasmittente (Tx) e una ricevente (Rx) con uno scarto massimo di errore di 5 mm. Dividendo le distanze ottenute per le misure dei tempi di transito – corretti per il ritardo delle sonde esponenziali – è stata calcolata la velocità apparente lungo ognuno dei 226 tragitti selezionati.

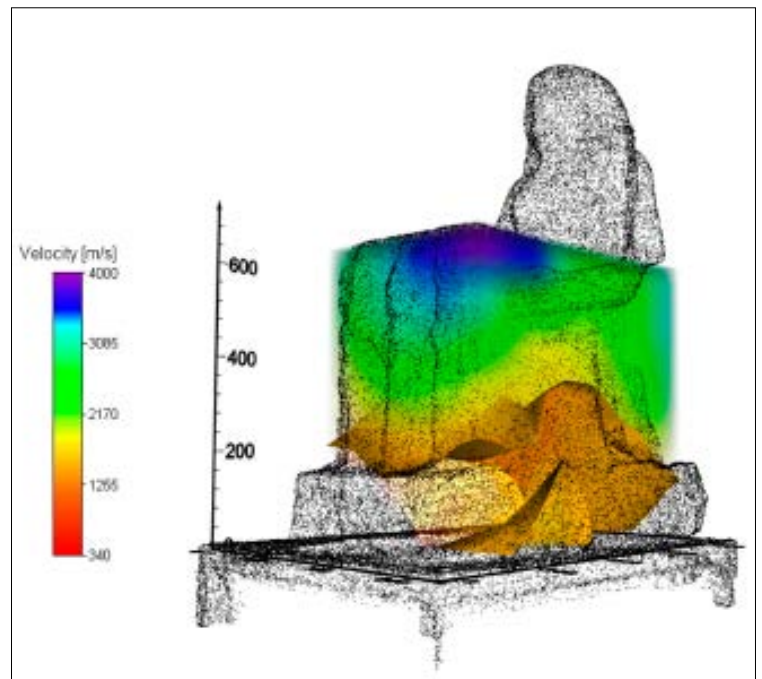
8. Prima del restauro, modello finale di velocità ottenuto tramite inversione tomografica. La superficie marrone chiaro, interna al rendering volumetrico delle velocità, corrisponde all'isosuperficie a 1500 m/s; il volume al di sotto di questa superficie ha velocità di propagazione inferiori a 1500 m/s

media volumetrica delle velocità apparenti hanno fornito una chiara visione d'insieme di questa situazione (fig. 8). Si ipotizza che un'anisotropia costitutiva del materiale (piani di sedimentazione della roccia ruotati di 90° rispetto alla loro giacitura per l'esecuzione della scultura e paralleli alla direzione fronte-retro) e una porosità all'origine relativamente alta possano essere responsabili del coefficiente piuttosto elevato di imbibizione (facilità di far permeare i liquidi nei pori della roccia) e della facilità a fratturarsi in piani sub-verticali in direzione fronte-retro di questo calcare.

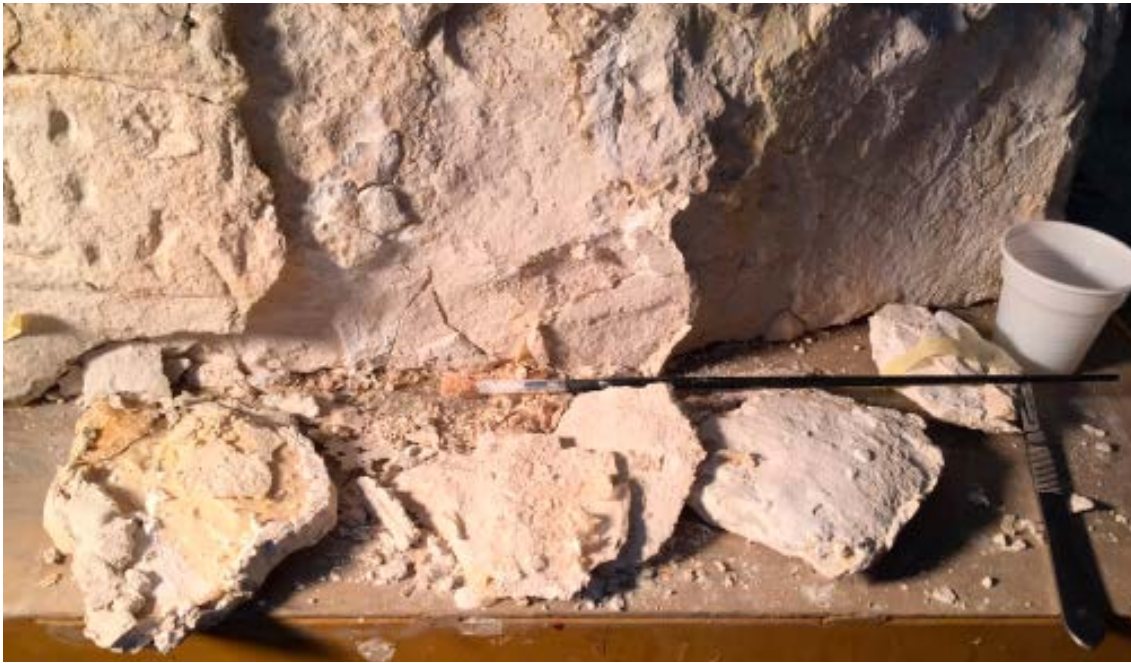
9. Durante il restauro, distacco di alcuni frammenti alla base della scultura, adesi in precedenza con colla vinilica e gesso

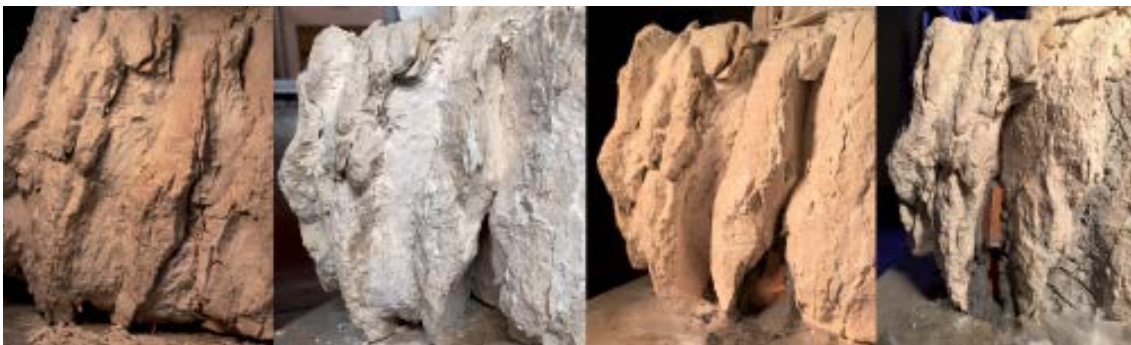
10. a-b) Fasi di rimozione delle stucature superficiali e profonde del restauro di Pietro Franchina; c-d) fasi di risarcimento delle lacune e lesioni del restauro di Cristina del Gallo

l'insorgere di efflorescenze saline, sono state rimosse con lame di bisturi e micro-trapani. Le lacune e le lesioni sono state quindi risarcite con malta di profondità a base di grassello di calce stagionato e pozzolana grossolana, con l'aggiunta di frammenti di mattone nelle grandi cavità alla base della statua affinché la parte inferiore fratturata e lesionata possa reggere meglio il peso delle volumetrie superiori meno porose (fig. 10).

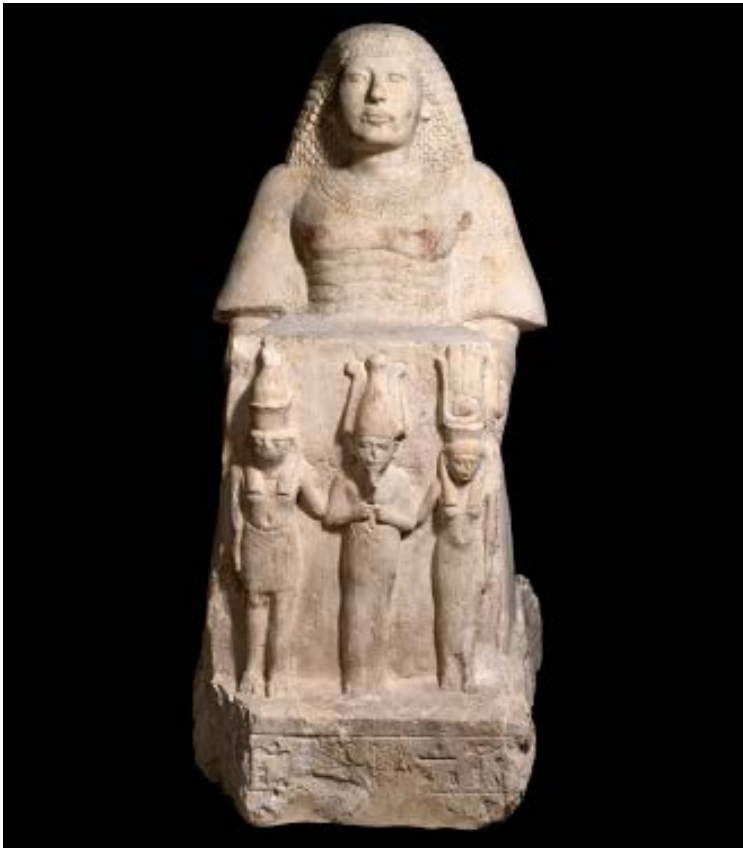
11. Dopo il restauro, fronte

Per agevolare l'eventuale fuoriuscita dei sali igroscopici, presenti in abbondanza all'interno del calcare, ed evitare una loro migrazione profonda all'interno del corpo della scultura, si è deciso di non utilizzare alcun tipo di protettivo. Si considera di prevenire tale fenomeno esponendo la statua dopo il restauro in un ambiente rigorosamente controllato da un punto di vista igrometrico (UR nell'intervallo $50 \pm 5\%$, ottimale per i cloruri di sodio che solubilizzano al 75% di UR (figg. 11-14).

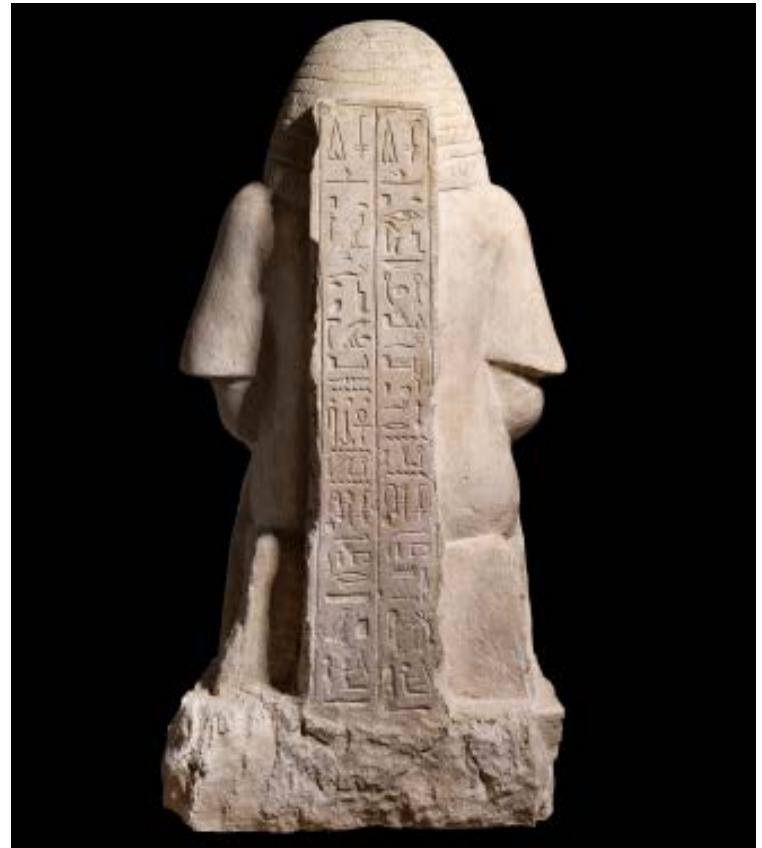
12. Dopo il restauro, retro

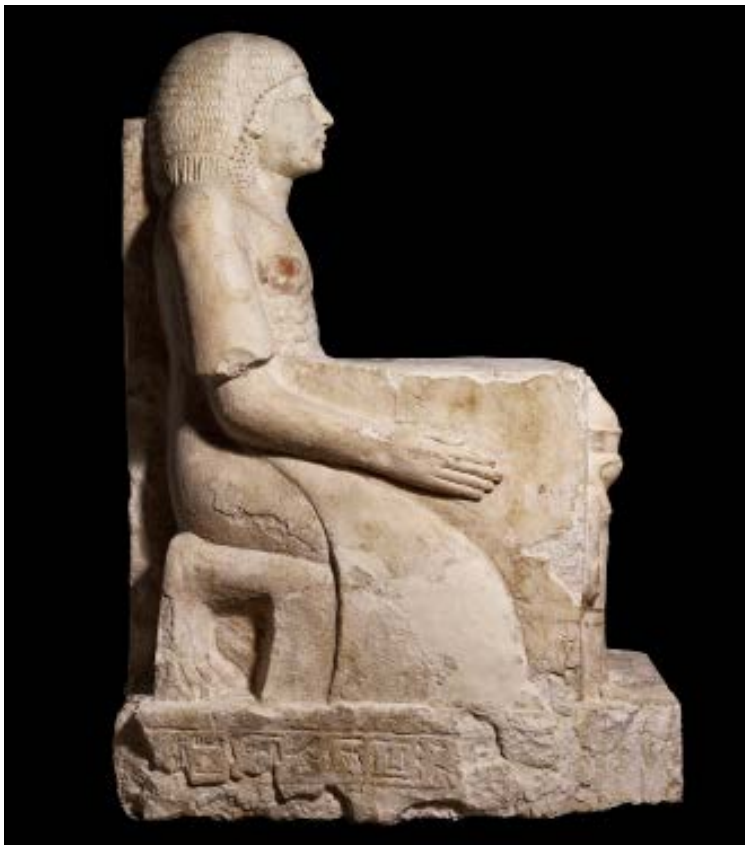
13. Dopo il restauro, lato destro

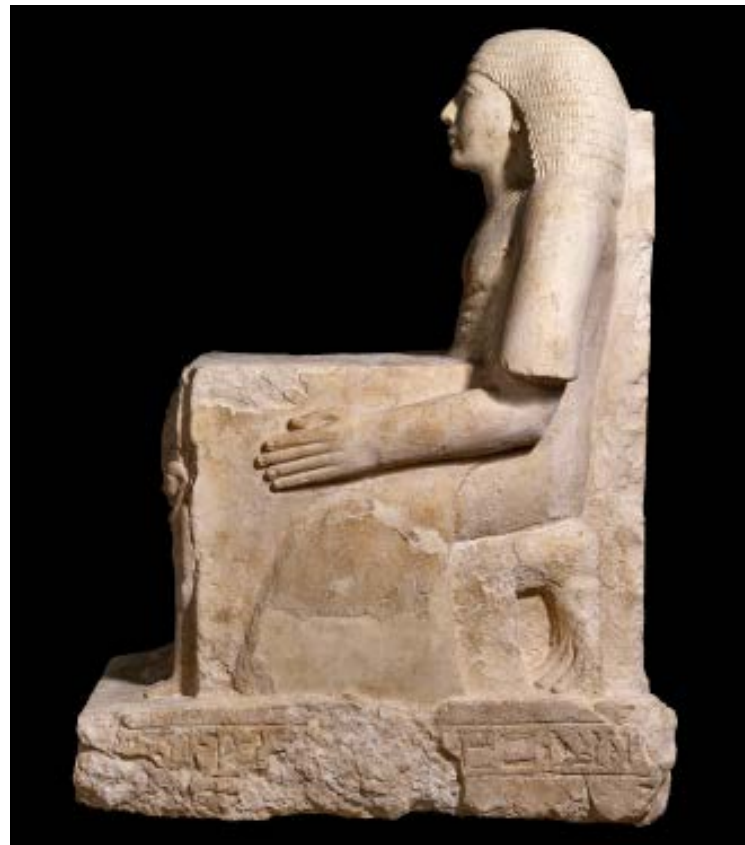
14. Dopo il restauro, lato sinistro
