3. *Manufatti metallici* seconda metà del V secolo a.C.

provenienza
Rutigliano (Bari), contrada Purgatorio, proprietà N. Didonna, tomba 78 del 22 aprile 1977

relazione di restauro
Alessandro Ferradini, Antonio Giglio

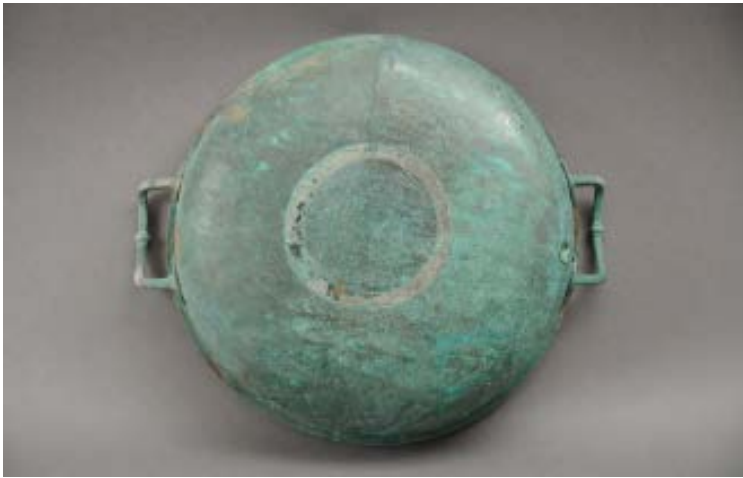
Bacino con tripode inv. 165360: il manufatto presenta due eleganti anse decorate; durante il restauro si è rilevata la presenza di un adesivo piuttosto elastico utilizzato per assemblarle. Da un'attenta analisi visiva e dalla consistenza del prodotto utilizzato sembra trattarsi di un intervento recente che si è deciso di preservare. Anche in questo caso gli elementi realizzati in fusione piena, rappresentati dal tripode a sostegno del bacino e dalle anse, sono gli elementi più pesanti del manufatto. Sul *verso* del bacino vi è il segno circolare dell'alloggiamento del tripode con evidenti residui di piombatura presumibilmente utilizzata per la saldatura (fig. 1). Le superfici di

1. Durante il restauro, residui di piombatura

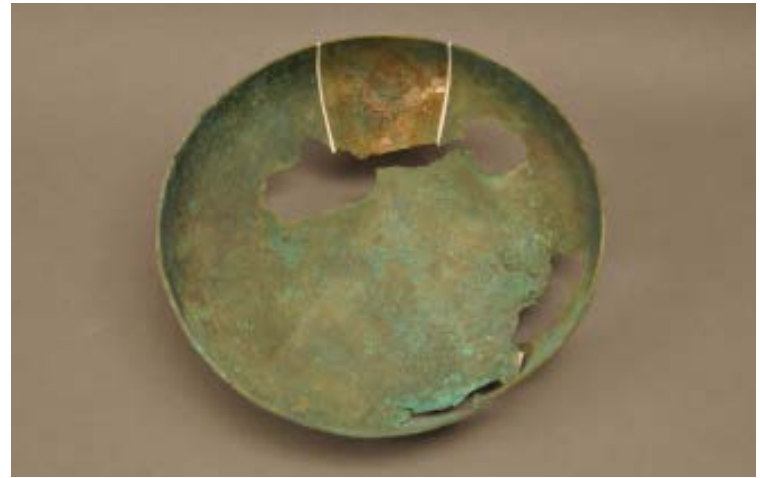
2. Durante il restauro, pulitura: rimozione di residui terrosi

a setole morbide per la rimozione dei materiali incoerenti, le superfici sono state sottoposte a interventi di pulitura mediante l'utilizzo di solventi organici puri o miscelati insieme quali alcool, acetone ecc., associata a un'accurata rifinitura meccanica a bisturi a lama intercambiabile, penne con fibra di vetro e micro-motore di precisione con punte lievemente abrasive, al fine di rimuovere i depositi concrezionati più aderenti (fig. 2).

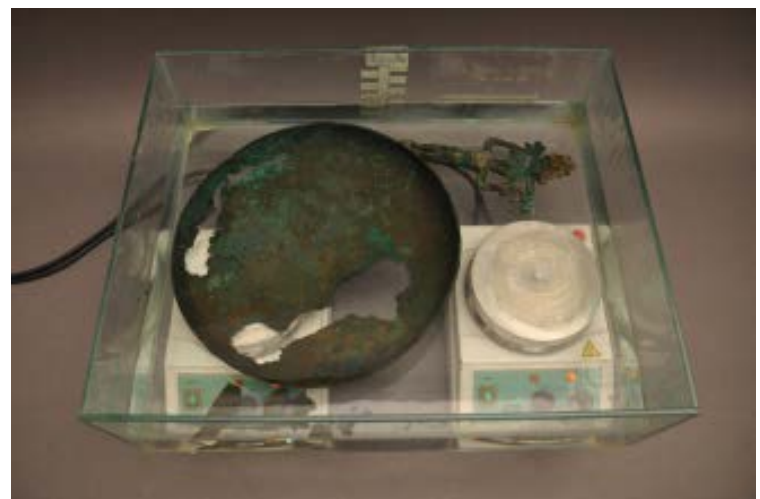
3. Durante il restauro, lavaggi in acqua distillata

Successivamente sia la patera sia il bacino sono stati sottoposti a lavaggi in acqua distillata a 30° C per la rimozione ed estrazione dei sali solubili. Sono stati effettuati più lavaggi in apposita vasca immergendo completamente i manufatti

e mantenendo sempre inalterato il quantitativo d'acqua (fig. 3). Il contenuto dei sali totali estratti è stato costantemente verificato mediante il controllo della conducibilità delle acque di lavaggio. Per il raggiungimento di una condizione di stabilità si sono resi necessari pochi cambi d'acqua perché le minime variazioni della conducibilità delle soluzioni espresse in microsiemens (μS) attestavano un basso contenuto di sali solubili sui manufatti. Riportiamo i dati emersi in tabella 1.

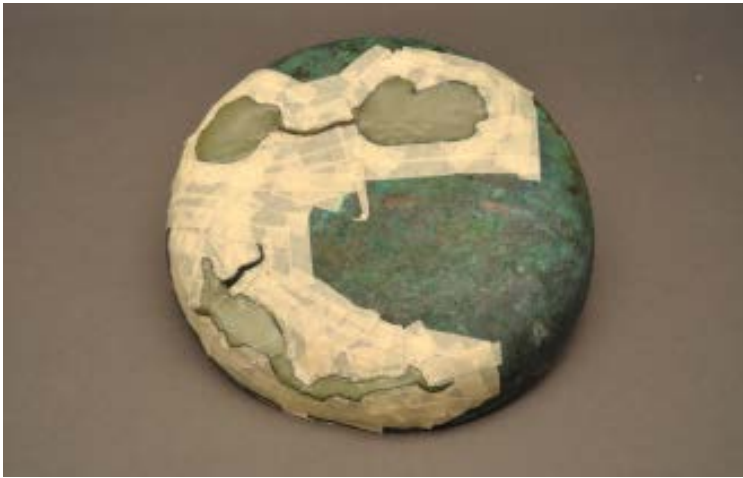
4. Durante il restauro, protezione per ritocco pittorico

PLUS) opportunamente caricata con silice micronizzata, ossido di alluminio e pigmenti naturali inorganici per ottenere viscosità, opalescenza e tono adeguato alla materia originale. Tutte le integrazioni eseguite sono state rifinite meccanicamente per meglio accordarsi visivamente all'aspetto delle superfici del manufatto e pigmentate con colori a vernice, utilizzando la tecnica del puntinato che ha consentito il raccordo cromatico con le varie tonalità degli strati d'ossidazione (fig. 4).

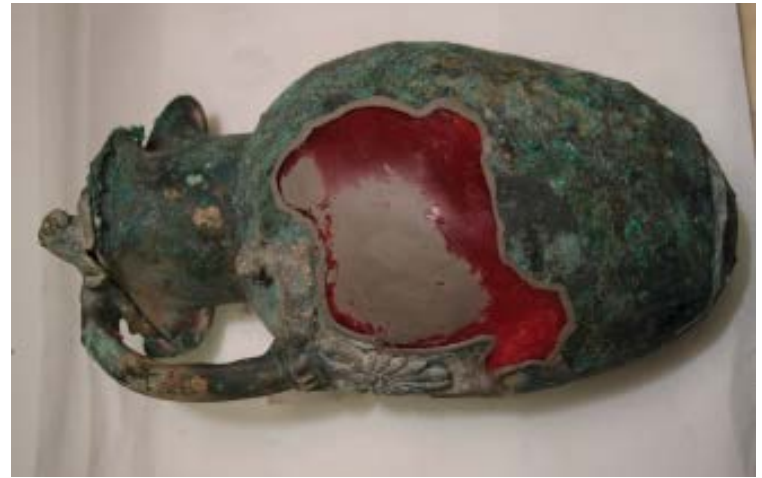
5. Durante il restauro, posizionamento della lastra di cera e inserimento di plastilina

di lavorare la reintegrazione senza sollecitare la sottile lamina, che aveva oramai ridotto drasticamente le sue proprietà di resistenza e di elasticità. Il metodo ha previsto l'esecuzione di una controforma in cera (fig. 5) che, adagiata alle superfici interne, riproducesse la forma della reintegrazione secondo una curvatura che consentisse di ricollegare l'andamento delle superfici originali circostanti. Dalla parte esterna è stata poi applicata una resina epossidica opportunamente pigmentata con l'accortezza, vista l'ampia curvatura della lacuna, di caricarla con una adeguata quantità di silice micronizzata in modo da raggiungere una viscosità sufficiente a garantire il mantenimento dello spessore stabilito fino alla completa catalizzazione. Si è fatto in modo però di risparmiare dalla colata le fratture originali grazie alla preventiva applicazione di un sottile cordolo di plastilina lungo il perimetro della lacuna (fig. 6). In questo modo si è potuto distaccare il 'nuovo frammento' per lavorarlo separatamente, così da ridurre al minimo le sollecitazioni a carico della sottile lamina metallica durante la lavorazione della superficie della resina (fig. 7). Si è proceduto poi con la rimozione della controforma in cera direttamente dall'ampia lacuna. Terminata la lavorazione dell'integrazione si è poi proceduto al fissaggio del pezzo finito, immettendo un sottile

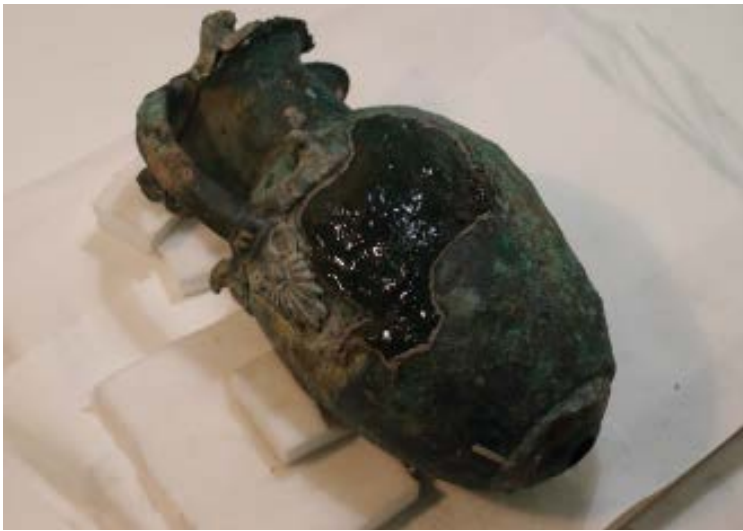
6. Durante il restauro, integrazione in resina epossidica

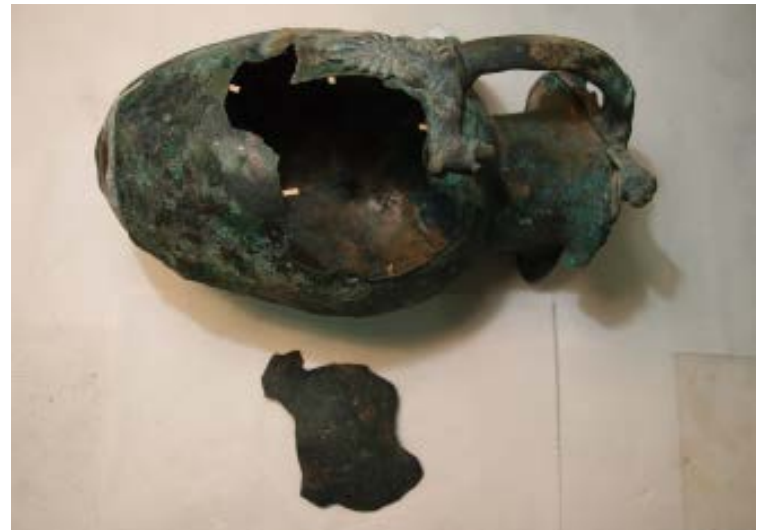
7. Durante il restauro, smontaggio e integrazione in resina epossidica

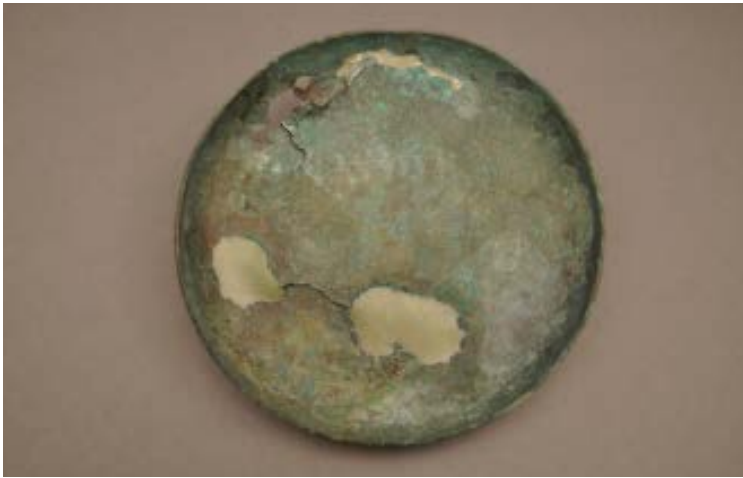
8. Durante il restauro, integrazione in resina epossidica prima della pigmentazione

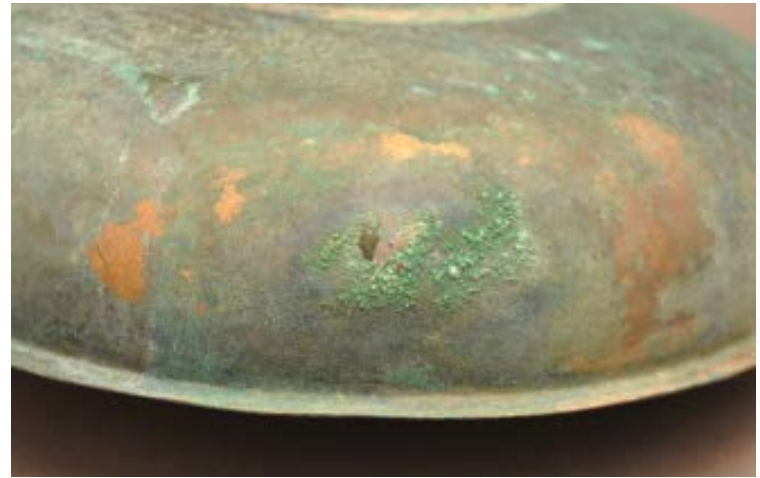
9. Durante il restauro, integrazione in resina epossidica

Sul bacino l'operazione si è limitata alla reintegrazione delle tre piccole lacune presenti (fig. 9).

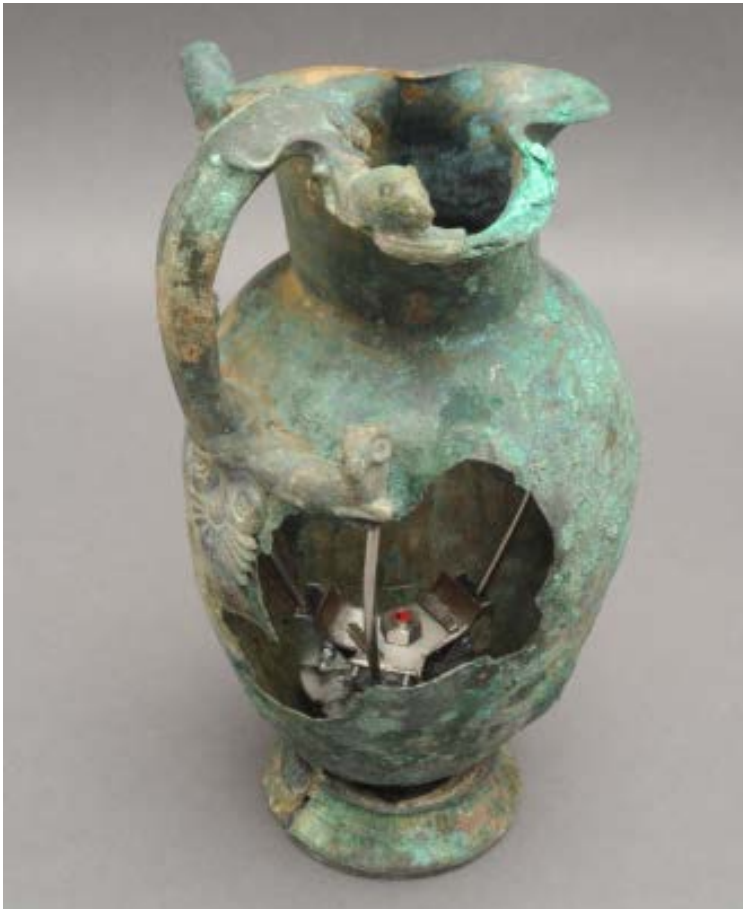
Il contrasto tra il notevole peso degli elementi realizzati in fusione piena e l'estrema fragilità della lamina hanno da subito imposto la necessità di una riflessione circa la possibilità d'esposizione del manufatto. Per garantire l'equilibrio del manufatto in posizione verticale sarebbe stato necessario effettuare una saldatura adesiva del corpo alla sua base. In questo modo però il peso dell'ansa avrebbe gravato sulla parte inferiore del corpo, ove permangono comunque condizioni di estrema fragilità. L'eventuale riadesione del piede avrebbe anche offerto l'immagine di un manufatto 'sano' ma una comune presa dell'oggetto dall'ansa avrebbe in questo caso esercitato sulla lamina una forza contraria pari al peso del piede, in questo caso a trazione, estremamente pericolosa.

10. Durante il restauro, supporto interno

consentisse di tenere in equilibrio l'oggetto in posizione verticale e di scaricarne il peso direttamente sul piano d'appoggio. Nel progettare il supporto un'esigenza che ci si è imposti fin dall'inizio è stata quella di ridurre al massimo l'impatto visivo dell'elemento aggiunto (fig. 10).

La zona in grado di sostenere il peso dell'oggetto è stata individuata all'interno della spalla. Il collegamento da questa zona al piano è stata affidata a un gruppo di elementi realizzati in acciaio inossidabile e resina.

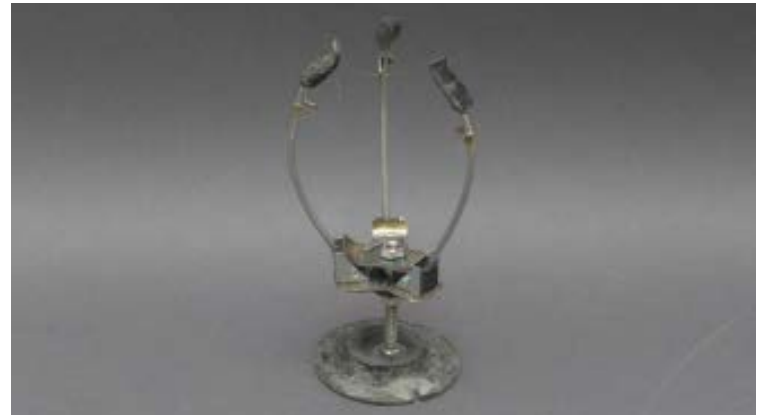
11. Durante il restauro, supporto interno in acciaio e resina

Particolare attenzione è stata dedicata al sistema di montaggio e smontaggio del supporto. Il perno filettato, come già sottolineato, trova accesso attraverso la lacuna della parte inferiore, mentre per consentire l'inserimento o l'estrazione dell'altro gruppo di elementi attraverso la bocca si è reso necessario dotare i bracci di giunti snodabili che consentissero loro di chiudersi in senso radiale per arrivare a ridurre la loro sezione d'ingombro fino a una misura inferiore a quella massima dell'apertura disponibile. Una volta superato il passaggio, gli elementi vengono riaperti fino a raggiungere la posizione precedentemente stabilita regolata da una meccanismo a battuta. Per evitare o consentire la loro chiusura si è

prevista infine una seconda piastra che viene inserita o rimossa rispettivamente al termine del montaggio o all'inizio dello smontaggio (fig. 11).

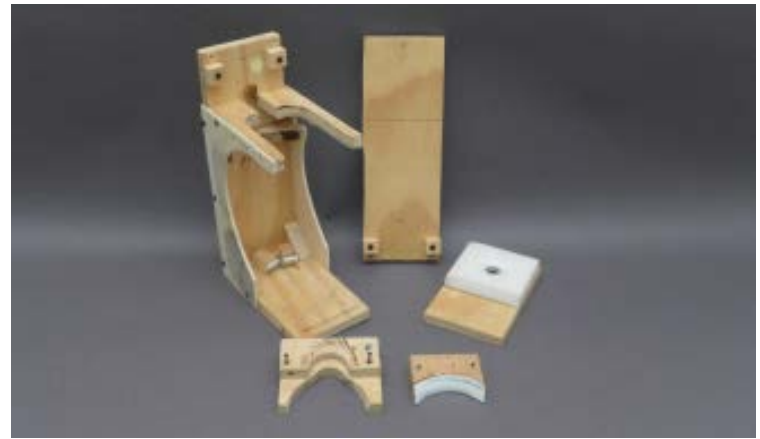
12. Durante il restauro, supporto esterno in legno

Per effettuare agevolmente le fasi descritte e ridurre al minimo eventuali rischi per il manufatto si è ritenuto opportuno realizzare una struttura esterna che mantenesse in posizione gli elementi originali, fino al completamento delle operazioni di montaggio o smontaggio del supporto interno. La struttura, realizzata in legno (fig. 12), costituisce inoltre una sorta di cassa provvisoria per l'imballaggio del manufatto che, comunque, necessita di un adeguato sistema ammortizzante per contrastare le sollecitazioni durante il trasporto.
