14. Orefici veneziani e milanesi

Croce di Chiaravalle

relazione di restauro

Stato di conservazione e intervento di restauro

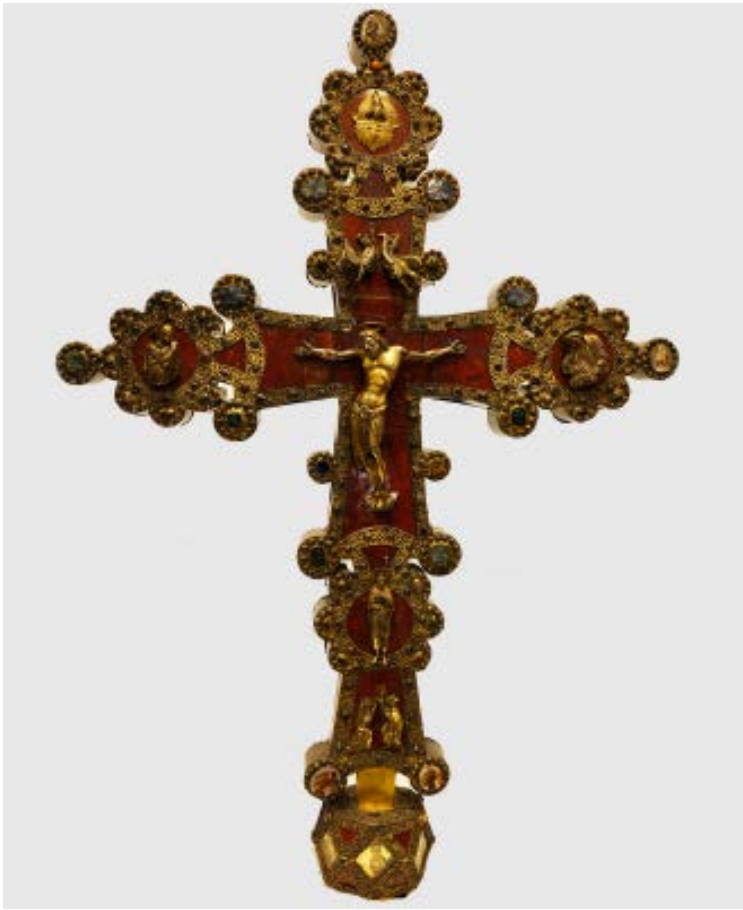
1. Prima del restauro, recto

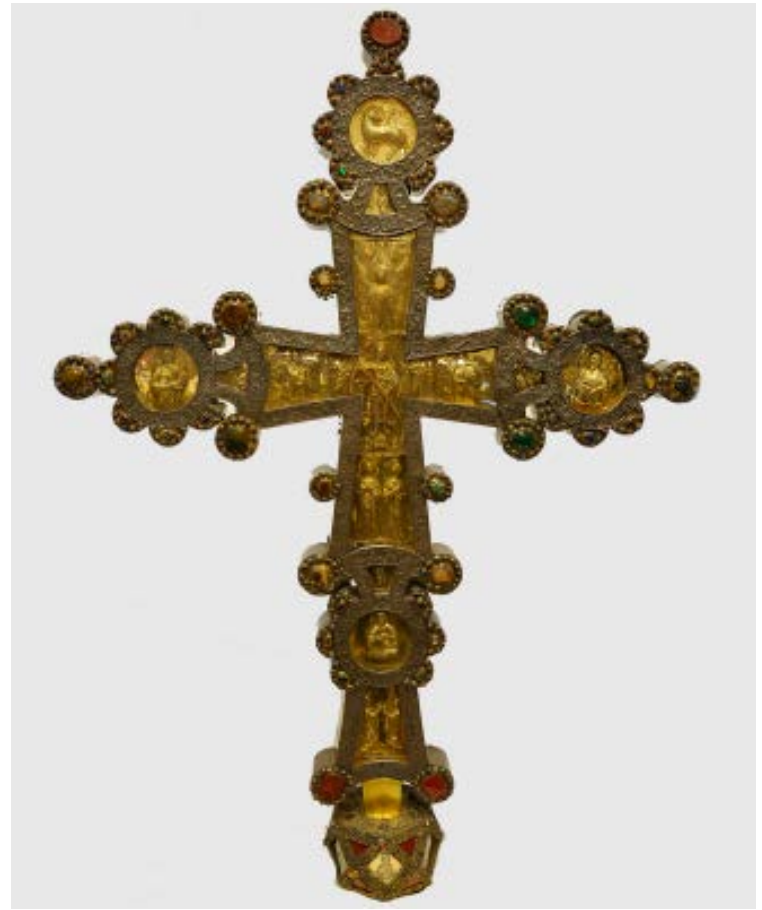
2. Prima del restauro, verso

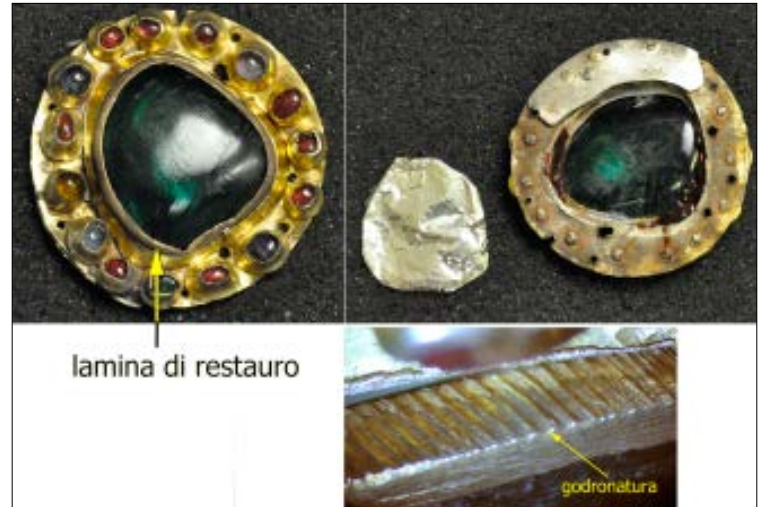
In alcuni casi una sottile lamina d'argento è posizionata tra il castone e la gemma o pasta vitrea; nel caso della placchetta B, in occasione del precedente restauro, è stata ristretta l'area del castone, nel quale è stata collocata una pasta vitrea, tramite l'utilizzo di una lamina di ottone godronato; anche in questo caso è stata aggiunta la sottile lamina d'argento (fig. 4).

4. Prima del restauro, placchetta B castone con pasta vitrea, lamina d'argento e castone godronato

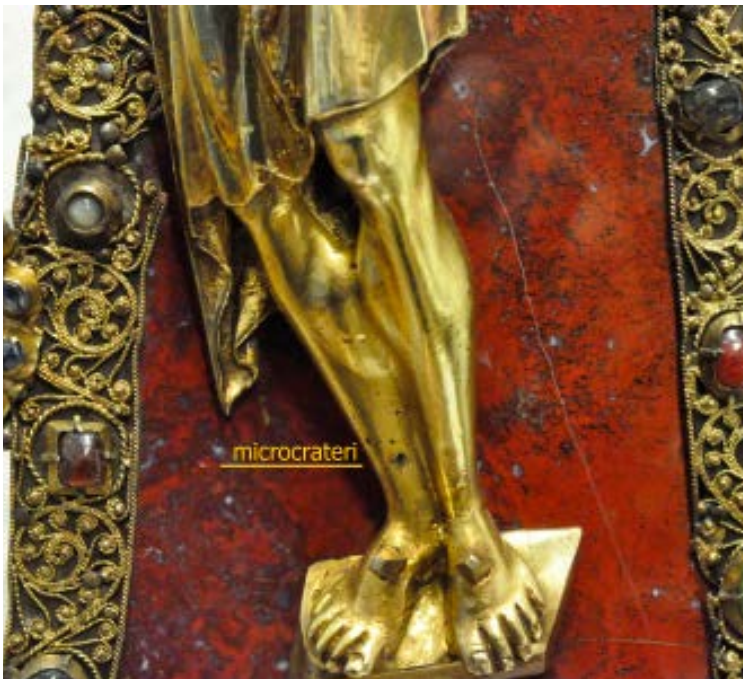
Le superfici metalliche presentavano estesi depositi di particellato, forte annerimento dell'argento e delle dorature, che risultavano leggermente abrase in alcuni punti di maggior aggetto e maggiormente soggette a sfregamento durante l'utilizzo, inoltre vi erano lievi ossidazioni di colore rosso-bruno sulle superfici dorate dei rilievi in lamina posti sotto i cristalli di rocca. La gamba e il braccio destro del Cristo presentavano alcuni micro-crateri riconducibili a difetti di fusione, oltre a evidenti solforazioni (figg. 7-8).

7. Prima del restauro, particolare con micro-crateri

di quelle a getto, di tutte le placche gemmate e dell'asta di rame dorato è stata effettuata con metodologia tradizionale: con l'ausilio di tamponi in cotone idrofilo e una soluzione alifatica 3A, sono stati rimossi completamente i de-

positi di particolato atmosferico e le solfurazioni presenti sulle superfici dorate (fig. 15); mentre la lamina perimetrale, fortemente annerita per la presenza di ossido d'argento è stata trattata mediante sfregamento con tamponi e una

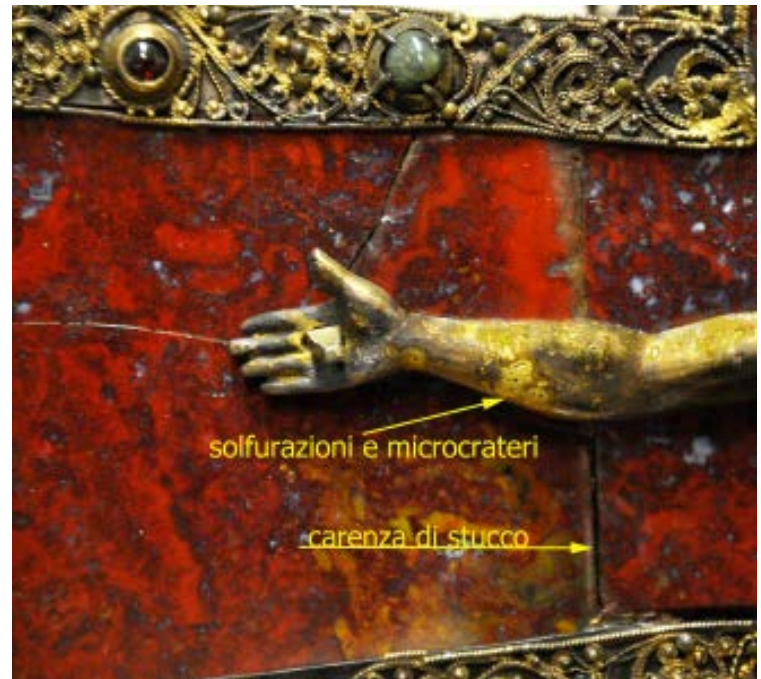
8. Prima del restauro, solfurazioni e micro-crateri nel braccio destro del Cristo

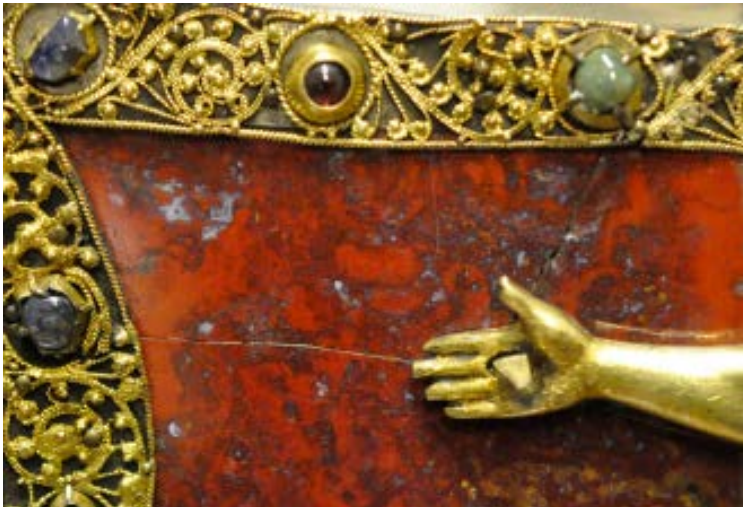
Le filigrane, particolarmente fragili, e le lamine di supporto alle quali erano fissate tramite chiodi, risultavano anch'esse fortemente annerite da ossidazioni e incrostazioni dovute alla presenza di particellato atmosferico misto a cera, inoltre vi erano alcune deformazioni e fratture. La piastra di diaspro (E) dove era fissato il Cristo presentava una leggera fenditura all'altezza del braccio destro (fig. 9) e una spaccatura trasversale si

9. Prima del restauro, fenditura del diaspro

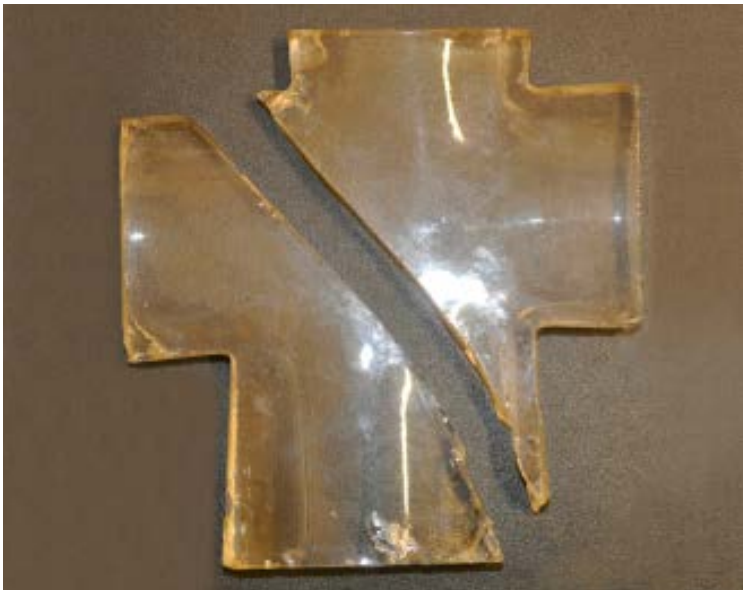
11. Prima del restauro, cristallo fratturato

trovava nel cristallo centrale del *verso* (figg. 10-11). All'altezza dello stesso avambraccio lo stucco di riempimento tra due piastre di diaspro era carente.

masti, in argento con teste dorate, e ne sono stati aggiunti due rifatti perché già mancanti. I cristalli di rocca sono stati riposizionati nelle loro sedi e quello centrale fratturato è stato precedentemente saldato con collante a raggi UV. Le cornici in argento sono state fissate con i pochi chiodi originali salvati dai precedenti restauri e integrati con altri nuovi in ottone argentato. Le placche gemmate fissate anch'esse con i pochi chiodi originali, integrati da nuovi in ottone dorato (figg. 18-19). In ultimo è stato riassembleto il nodo alla croce (figg. 22-24).

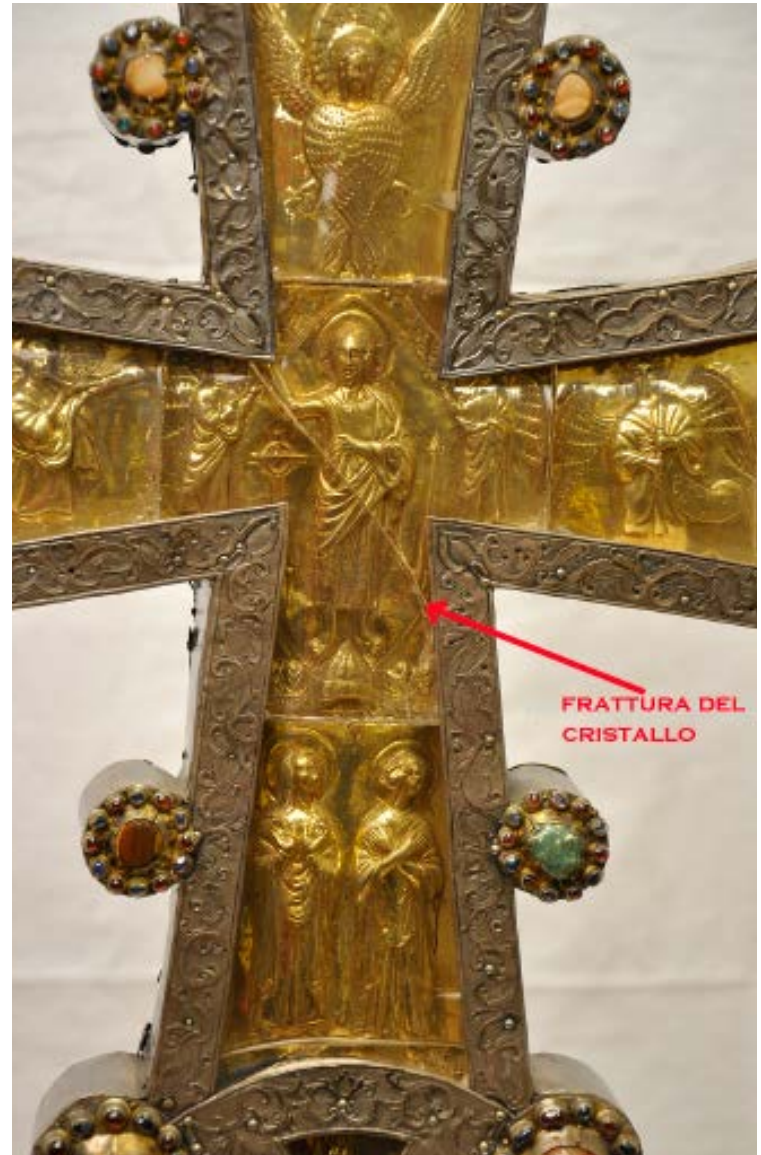
10. Prima del restauro, frattura del cristallo

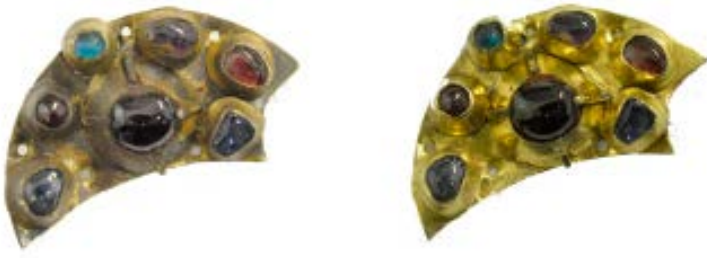
15. Durante il restauro, un castone con gemme prima e dopo la pulitura

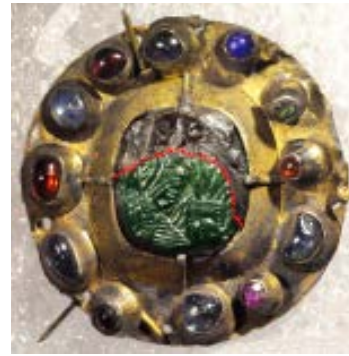
16. Durante il restauro, placca C

Paraloid® B44 in solvente al 7% steso a pennello. Durante la pulitura della placca C si è notato che il cammeo risultava di due colori e materiali differenti, ma perfettamente assemblati l'uno all'altro (fig. 16); analizzando la

parte superiore della figura particolarmente rovinata e di aspetto bruno e cristallino si è evidenziata la presenza di pece greca. Essendo un materiale non lavorabile a freddo e soprattutto molto fragile, l'unico sistema per ricreare una figura era tramite colata all'interno di un calco. A seguito di alcuni tentativi, il più soddisfacente è stato quello di miscelare la pece greca con gomma lacca al 50% e versarla in uno stampo. Il risultato ottenuto è pressoché identico come colore e consistenza al cammeo copiato (fig. 17). Per la ricollocazione delle figure sul *recto* della Croce sono stati riutilizzati i chiodi originali ri-

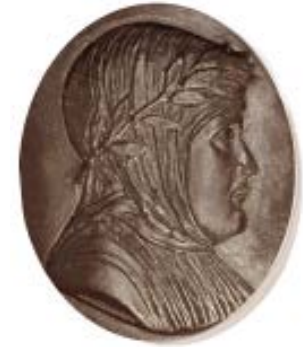
17. Risultato della colatura di pece greca e gomma lacca

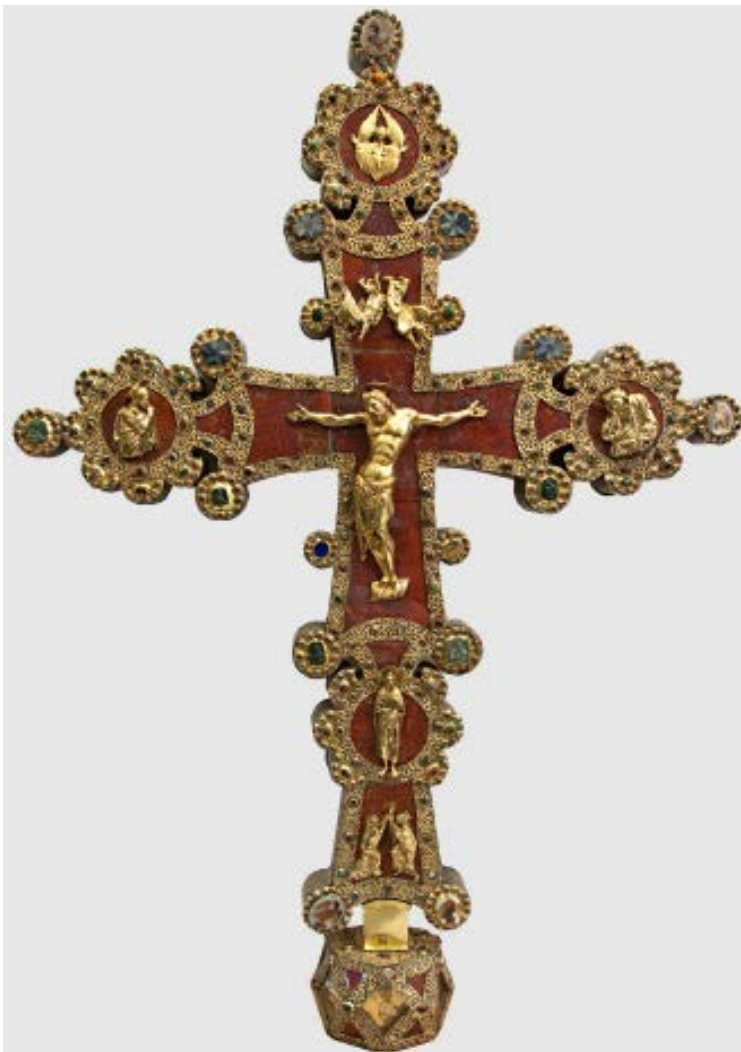
18. Dopo il restauro, recto

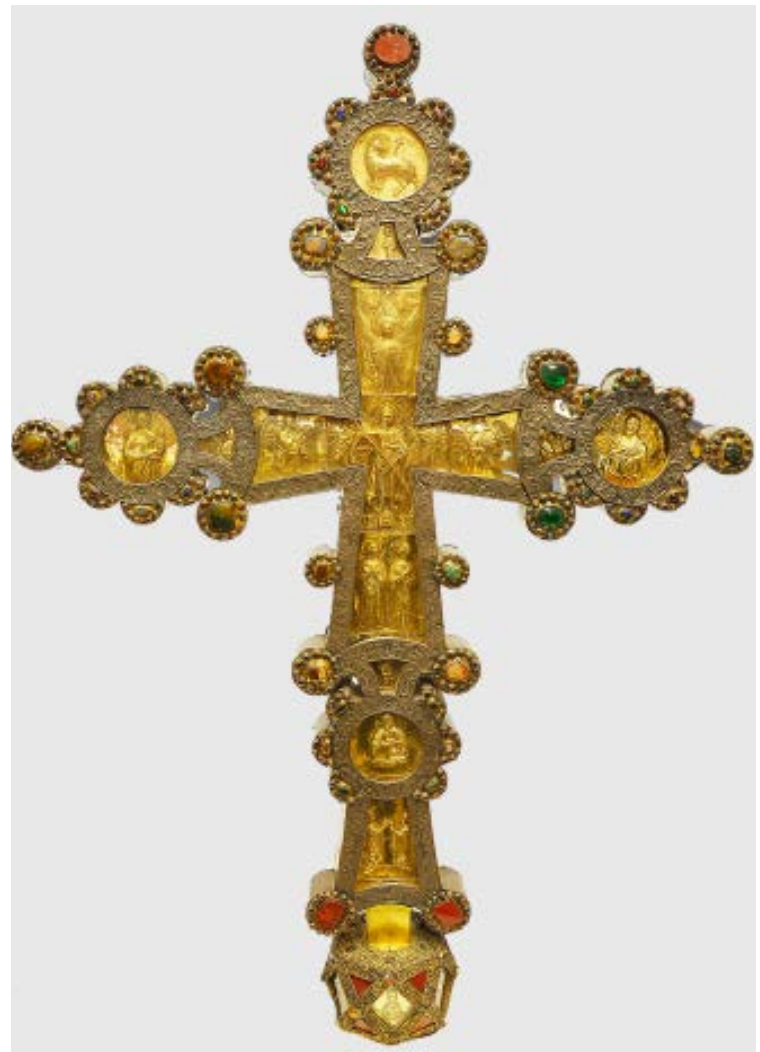
19. Dopo il restauro, verso
