18. Marco di Paolo (attribuito a)
(documentato a Venezia, Padova e Treviso dal 1362 al 1393)
Polittico
(*Madonna con il Bambino*, pannello centrale; *San Giovanni Battista, San Faustino, San Giovanni evangelista, San Bartolomeo, San Pietro, San Nicola*, pannelli laterali)
1360 ca

relazione di restauro
Luca Marchetti, Alberto Fontanini

restauro
Marchetti e Fontanini s.n.c., Brescia
con la direzione di Stefano L'Occaso

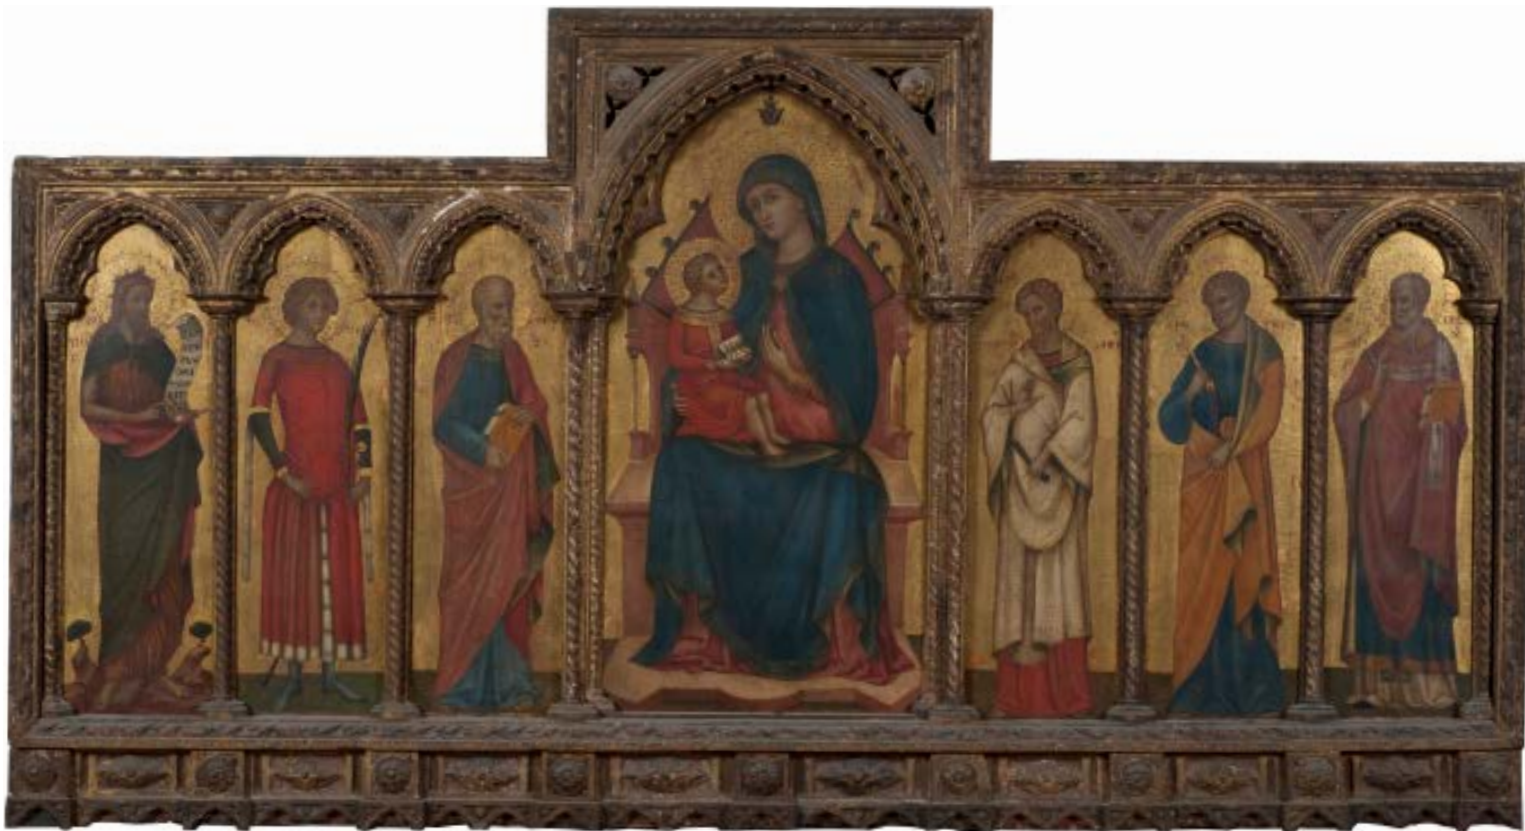
La travagliata storia conservativa del polittico (figg. 1-4) è documentata a partire dagli inizi del Novecento, segnata dal ripetersi degli interventi di restauro. Il primo è probabilmente antecedente al 1932, momento in cui Anton Maria Mucchi lo descrive nell'abside di destra: «barbaramente posto contro luce sotto la finestra, in pessime condizioni di visibilità» (MUCCHI 1932). Le immagini a corredo del volume che lo storico dedica al duomo di Salò mostrano la tavola della Vergine offuscata da patine che nascondono i panneggi e con i volti induriti da pesanti riprese pittoriche.

1. Prima del restauro, fronte

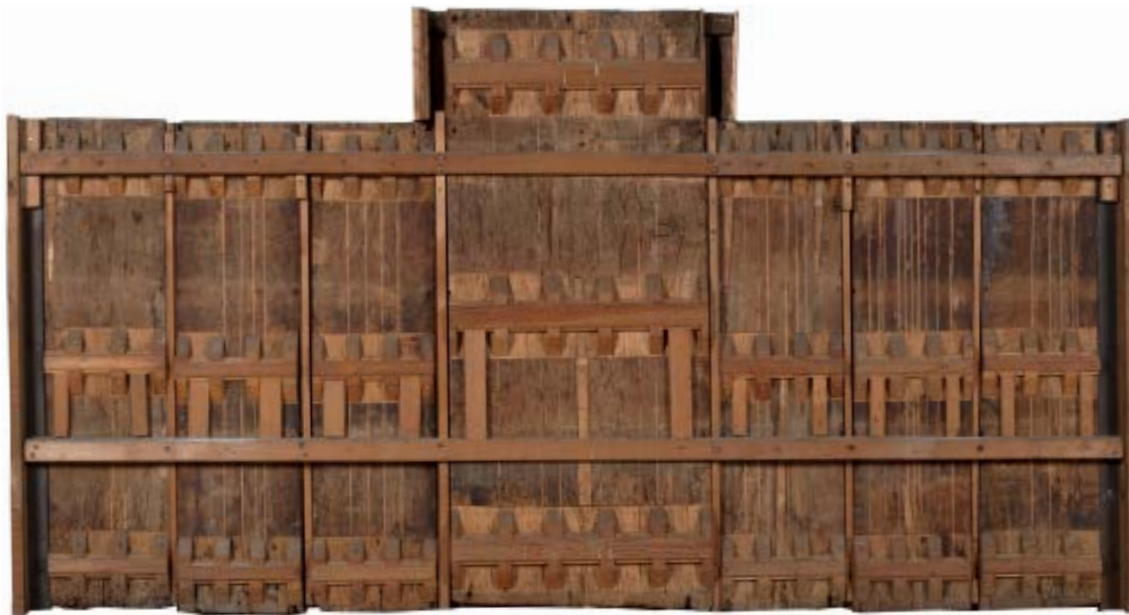
2. Prima del restauro, retro

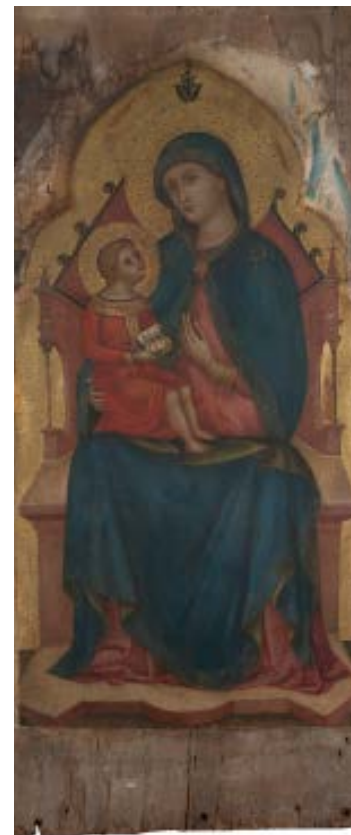
3. Prima del restauro, pannello centrale

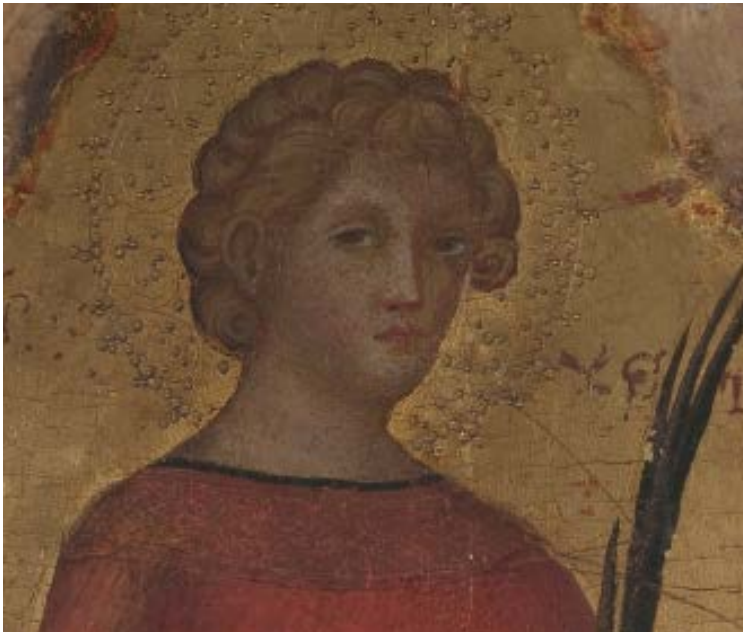
4. Prima del restauro, dettaglio con san Faustino

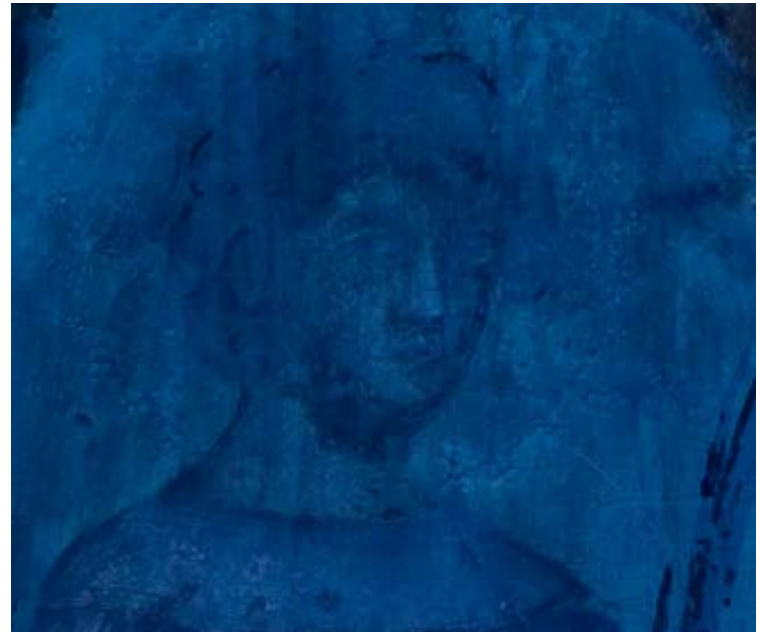
medium molto diluito. L'indagine riflettografica, condotta su tutti gli scomparti del polittico, ha evidenziato, oltre al disegno e alle prime stesure preparatorie, alcuni pentimenti nell'impostazione delle figure (figg. 5-6).

5. Prima del restauro, dettaglio con san Faustino, fluorescenza UV

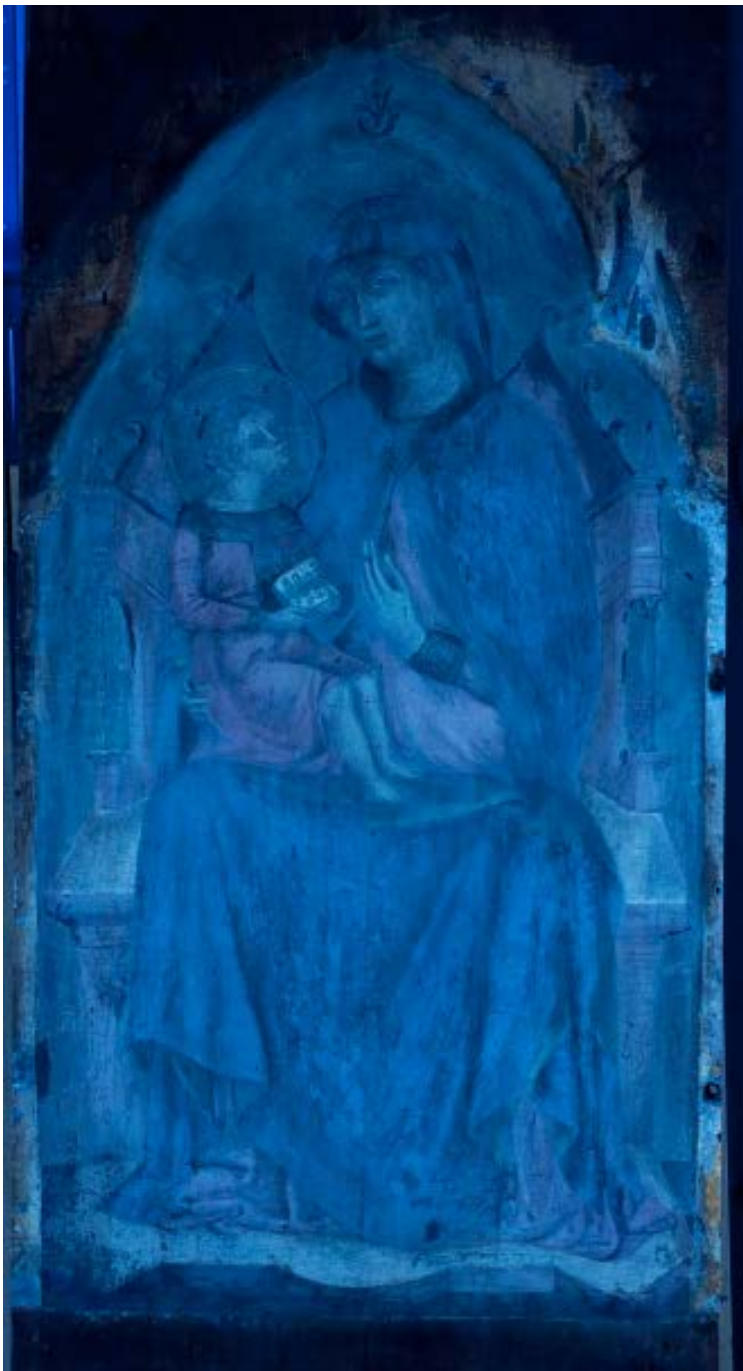
6. Prima del restauro, fluorescenza UV

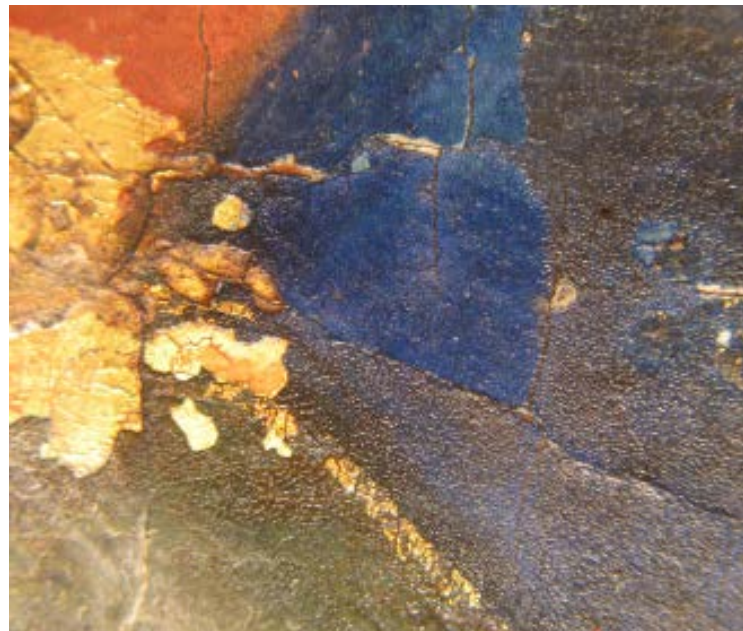
7. Durante il restauro, dettaglio dei materiali sovrapposti all'originale

condizionato, come per i supporti, dall'insieme dei restauri che si erano stratificati sulla superficie, rimuovendo parzialmente o per lo più coprendo e integrandone le carenze e le alterazioni. La varietà dei materiali sovrapposti (fig. 7) ha reso oltremodo laboriosa la fase di pulitura, condotta gradualmente e selettivamente con l'impiego di solventi idonei a solubilizzare progressivamente le sostanze stratificate (figg. 8-9). Nel complesso la tenuta delle stesure pittoriche e del fondo preparatorio è risultata soddisfacente: non erano presenti pericolosi distacchi dal supporto, grazie anche all'incamottatura che ha evitato il riproporsi sulle parti dipinte delle fessurazioni passanti che tagliavano tutte le tavole. Solo i pannelli con san Faustino e san Giovanni Evangelista erano nuovamente coinvolti da spaccature, già chiuse con stucchi e riprese pittoriche, riattivatesi in tempi recenti.

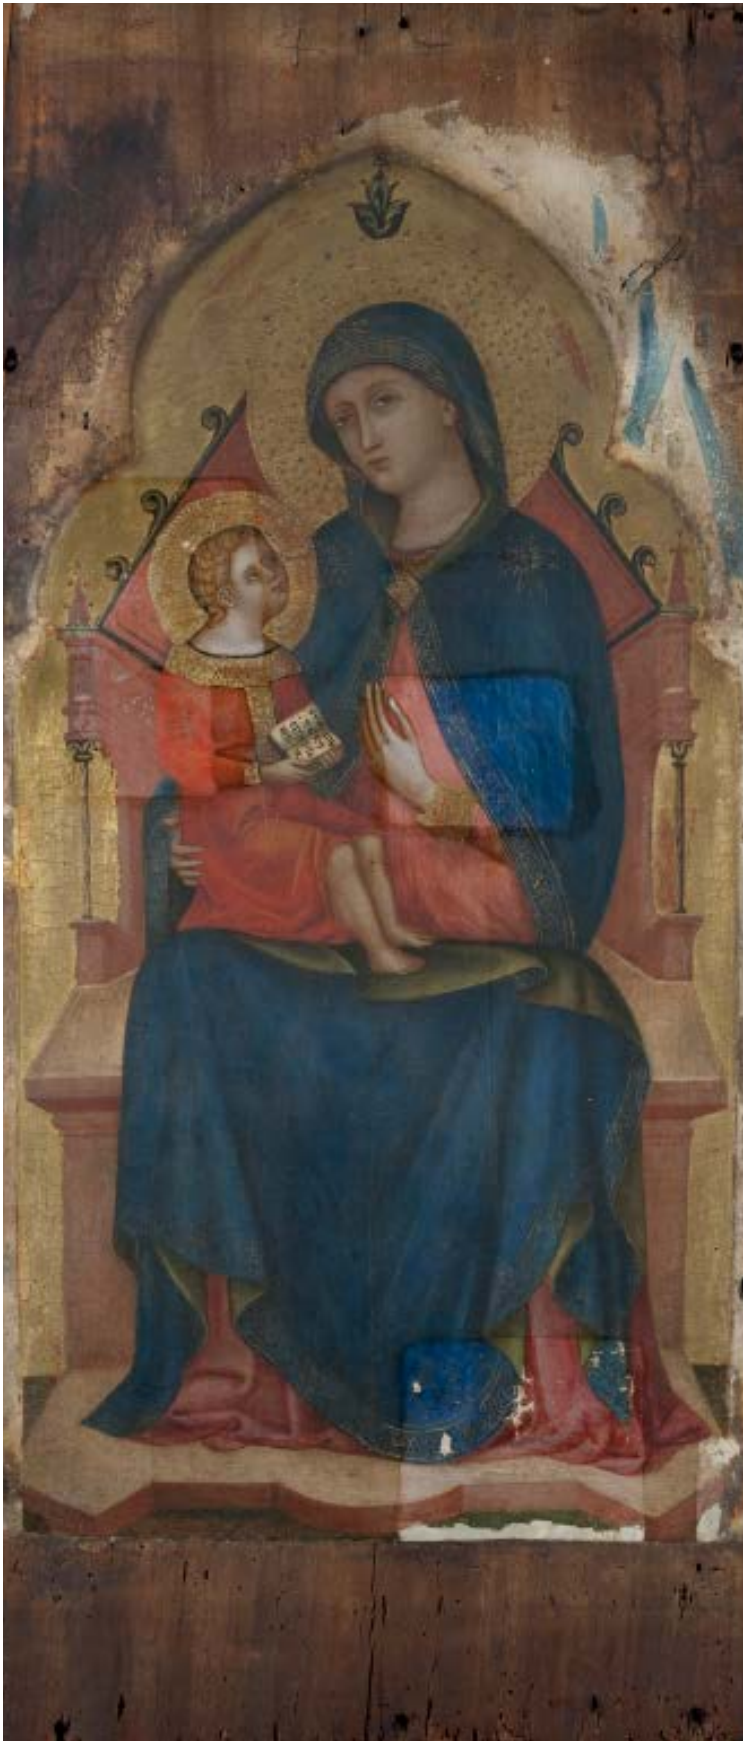
8. Durante il restauro, saggi di pulitura

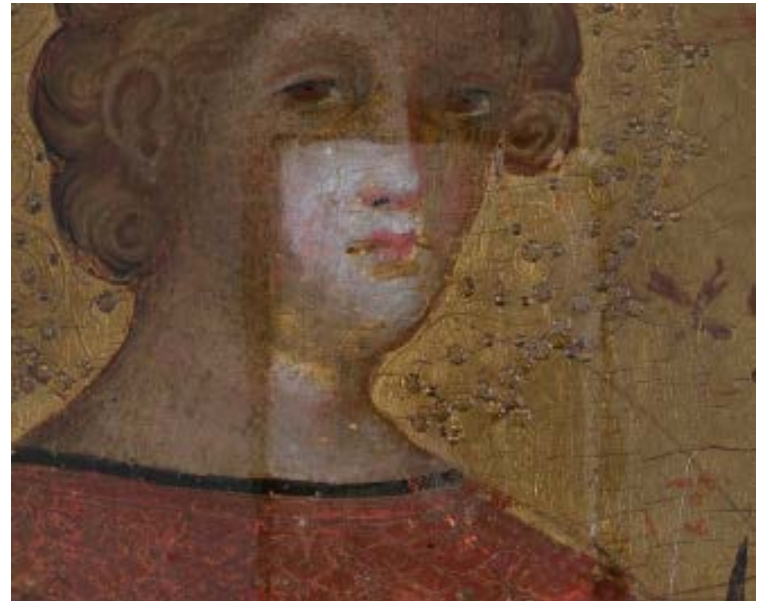
9. Durante il restauro, saggi di pulitura

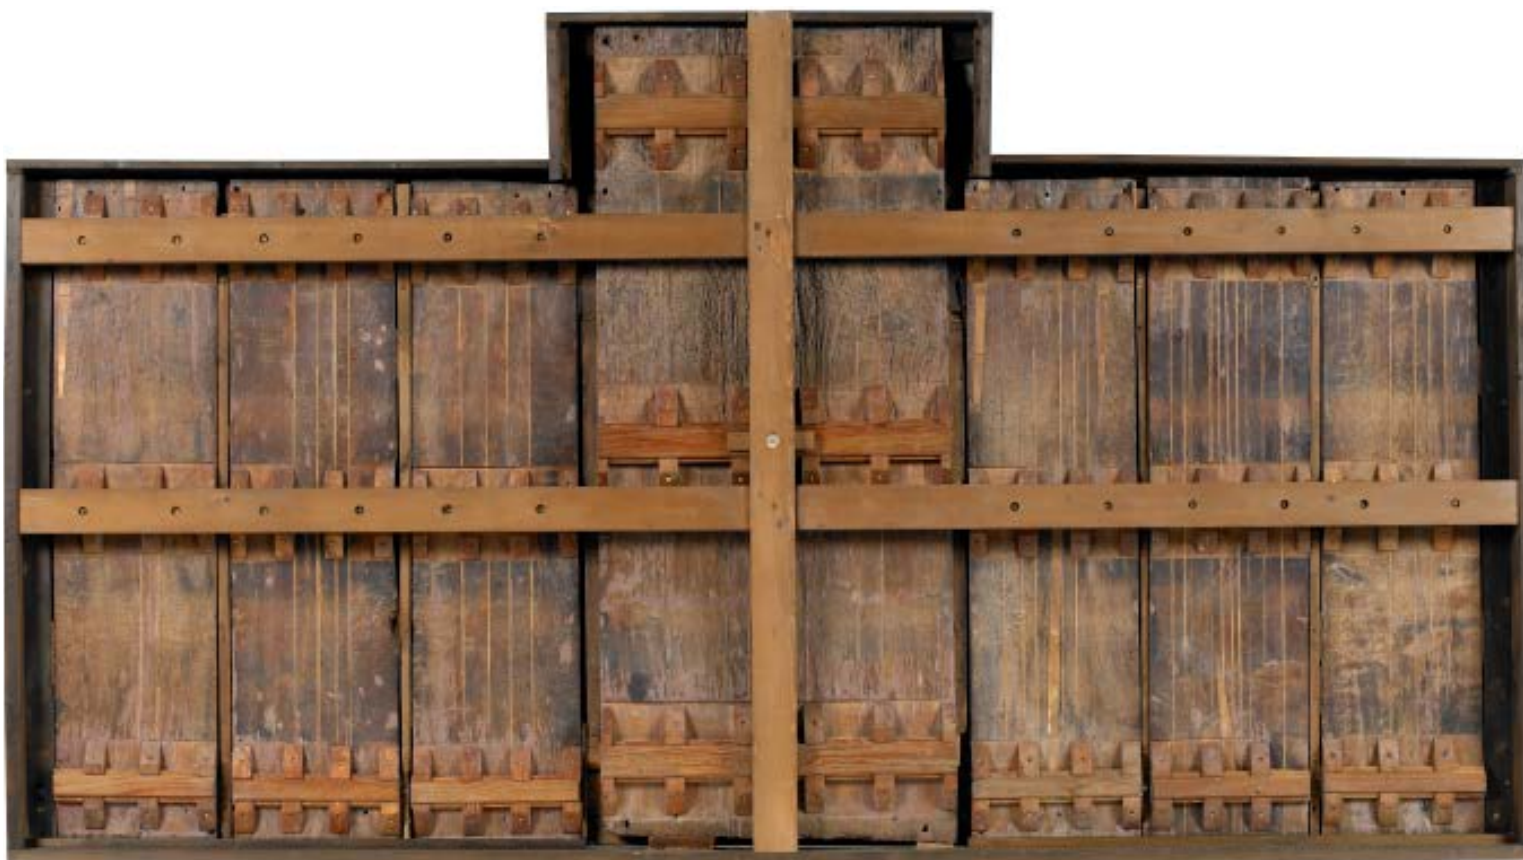
10. Dopo il restauro, retro

risanamento delle porzioni degradate del supporto con risarcimenti eseguiti con Araldite SW 427 - HV 427, per garantire una sufficiente tenuta pur consentendo, qualora si verificassero in futuro eventi tali da sollecitare un marcato movimento del supporto, l'apertura delle medesime fenditure senza arrecare ulteriori danni all'opera; rimozione delle viti di ottone che fissano i ponticelli delle traverse, sostituite con tasselli di legno; stesura di un trattamento protettivo superficiale, a base di cera vergine sbiancata, in essenza di trementina. Oltre alla funzione di protettivo questa miscela ritarda lo scambio termigrometrico tra la tavola e l'ambiente, riducendone la sensibilità e i movimenti conseguenti alle sollecitazioni (fig. 10).

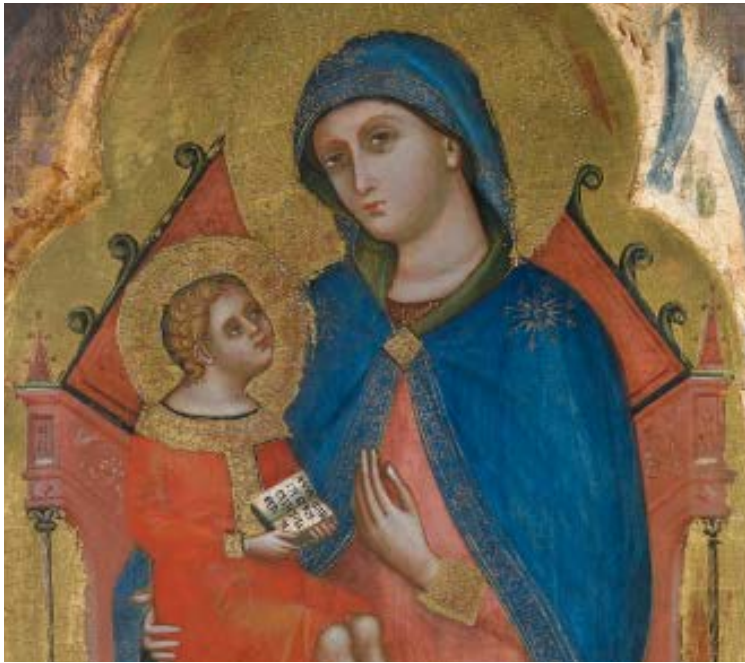
11. Dopo il restauro, particolare del pannello centrale

danti sull'originale o inaccettabili per conformazione e composizione; stuccatura delle lacune con gesso di Bologna e colletta; stesura a pennello di un sottile strato di vernice mastice pura al 5% in butil-acetato; integrazione pittorica individuabile, con colori a vernice per restauro; le lacune maggiori dei fondi oro sono state dapprima trattate con stesure di oro in conchiglia, successivamente riprese con colori a vernice; verniciatura finale con vernice mastice pura, diluita in essenza di trementina, nebulizzata in superficie (figg. 11-13).

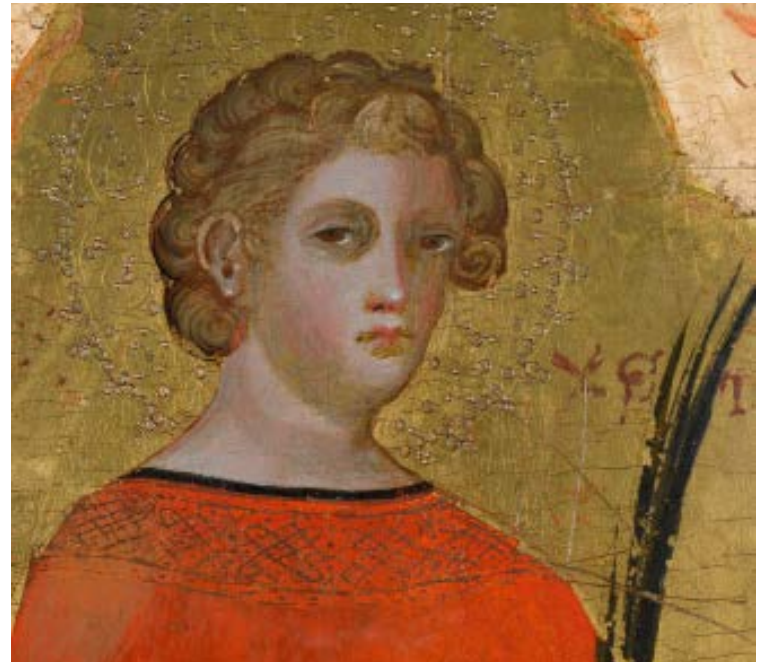
12. Dopo il restauro, particolare con san Faustino

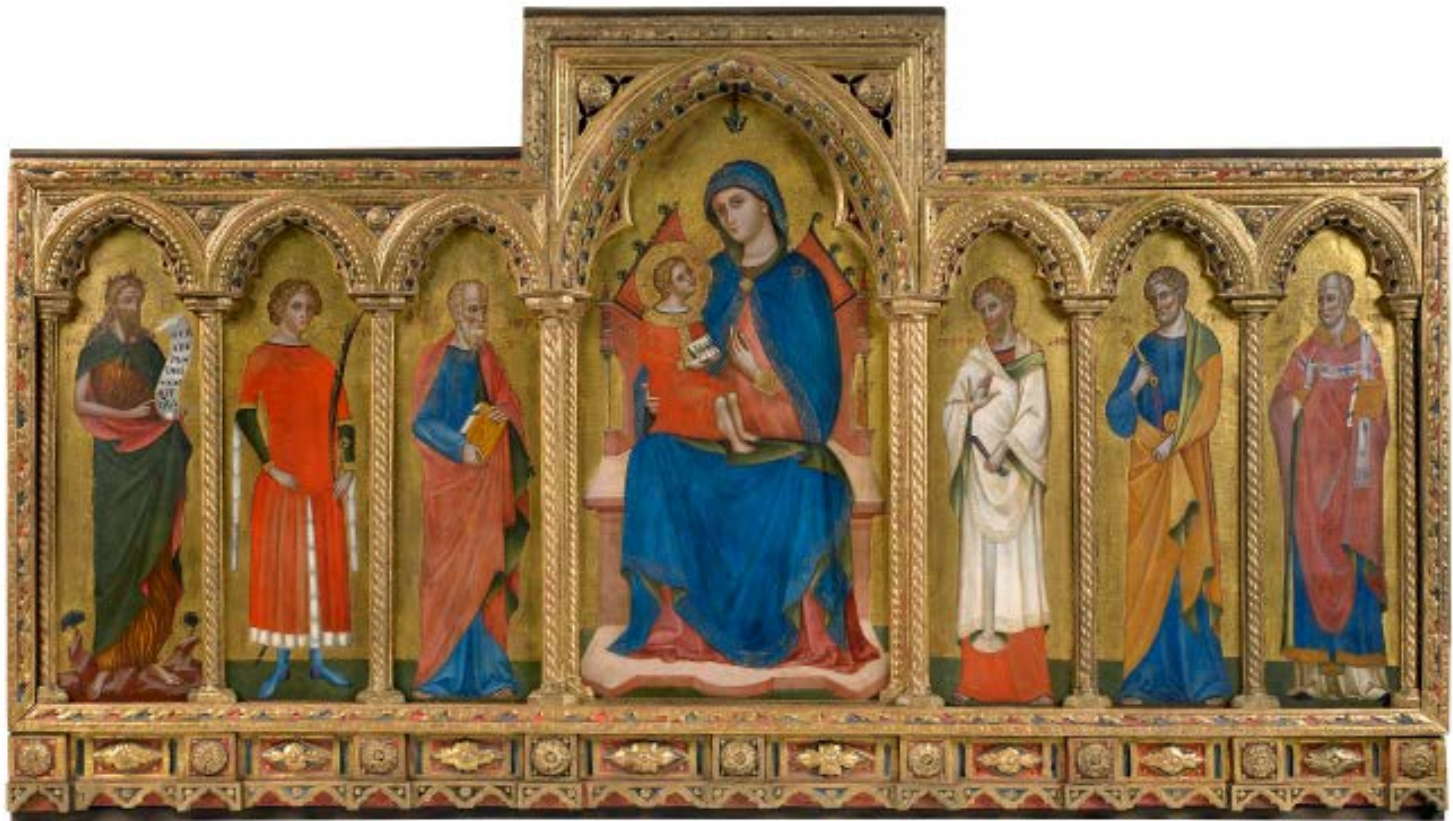
13. Dopo il restauro, fronte
