27. Antoine de Lonhy (bottega di)
 (attivo in Borgogna, Linguadoca, Catalogna, Savoia, Piemonte
 e Valle d'Aosta dal 1446 al 1490 ca)
Polittico della Natività
 (*Sant'Eldrado con il committente Andrea Provana, Natività,*
Sant'Arnulfo, registro principale; *San Pietro, Resurrezione,*
San Paolo, registro superiore)
 1500 ca

relazione di restauro
 Brunella Rosa Brusin

restauro
 Doneux e Soci s.c.r.l., Torino
 con la direzione di Valeria Moratti

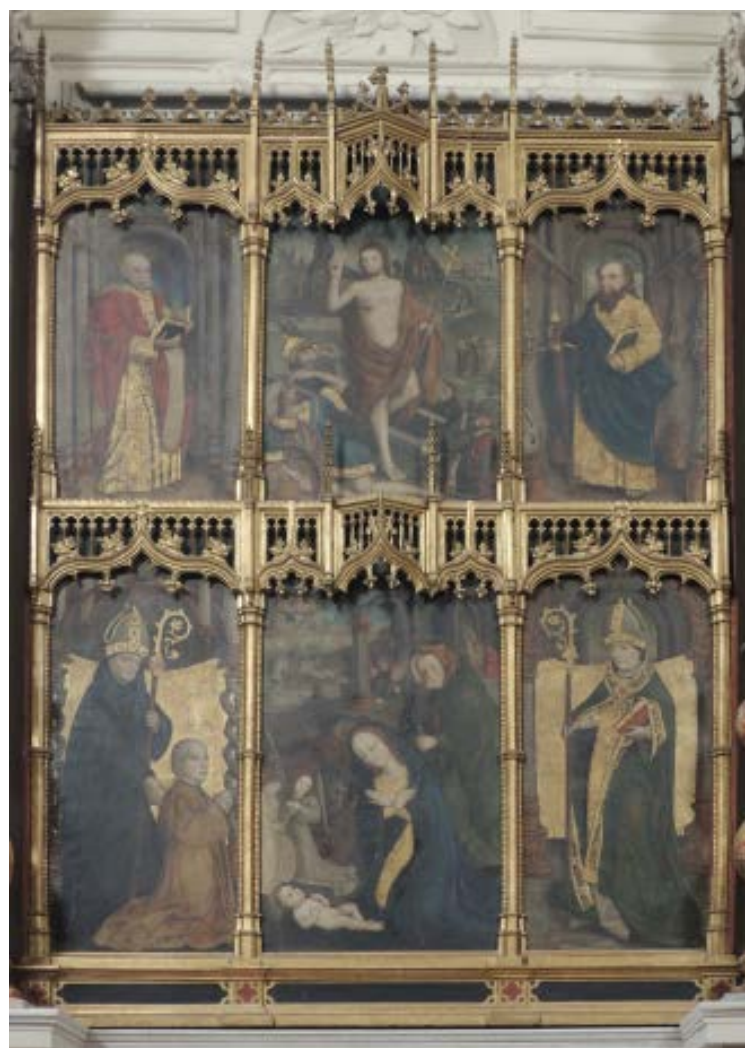
1. Prima del restauro

Il polittico è composto da tre tavole, unite tra loro verticalmente, dipinte a tempera e dorate. Una cornice dorata ottocentesca, in stile gotico, suddivide il polittico nei due ordini superiore e inferiore e in sei scene, tre per ordine: nella tavola in basso al centro è raffigurata la Vergine con san Giuseppe in adorazione del Bambino, nelle due tavole a sinistra sant'Eldrado con il committente Andrea Provana e a destra sant'Arnulfo; nell'ordine superiore sulla tavola centrale vi è Cristo risorto e ai lati due santi: a sinistra san Pietro e a destra san Paolo. In basso vi è una predella dipinta e dorata (fig. 1).

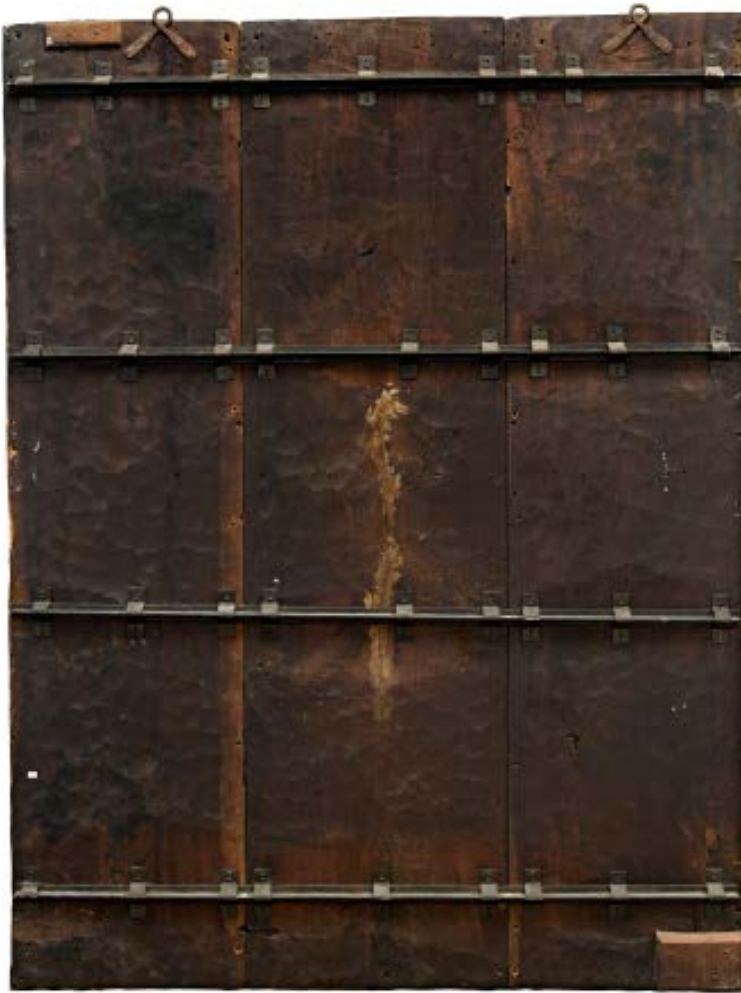
2. Prima del restauro, retro

Il supporto dell'opera è costituito da un tavolato di tre assi, in legno di noce a pasta omogenea, disposto con venatura verticale (fig. 2). Lo compongono una tavola centrale di dimensioni notevoli e due laterali leggermente più piccole, con uno spessore non uniforme che varia dai 30 ai 35 mm, unite tra loro da cavicchi. Il *verso* delle tavole non è completamente planare: sulla superficie si possono notare i segni lasciati dagli strumenti nella lavorazione del legno.

Nel suo insieme il tavolato presentava uno stato di conservazione abbastanza buono, con ridotte fenditure passanti e contenute deformazioni da imbarcamento delle tre tavole. Le fenditure più importanti, con andamento longitudinale, erano poste una nella parte mediana della tavola centrale, risarcita in passato con uno stucco, e una in prossimità dell'angolo inferiore sinistro della tavola destra, risarcita mediante un massello in legno avvitato sul retro e un'incamottatura incollata sul *recto*, poi stuccata e dipinta. Erano presenti numerosi fori passanti in corrispondenza degli alloggiamenti della cornice dorata attuale e di precedenti cornici, dovuti al loro sistema di ancoraggio tramite cavicchi in legno e viti metalliche. Erano inoltre visibili scheggiature, fessurazioni di lieve entità e alcuni fori di sfarfallamento causati da un vecchio attacco di insetti xilofagi.

Dal momento che l'assetto nel suo insieme si è dimostrato ad oggi ancora efficiente, si è deciso, in accordo con la Direzione ai Lavori, di non rimuovere la struttura di sostegno fissata sul *verso*

soluzioni acquose e deboli tensioattivi, per la disinfezione del legno, seguiti da un trattamento biocida con sostanze a base di permetrina, per prevenire eventuali attacchi di insetti xilofagi. Le fenditure più profonde sono state risarcite con stucco epossidico bicomponente specifico per legno.

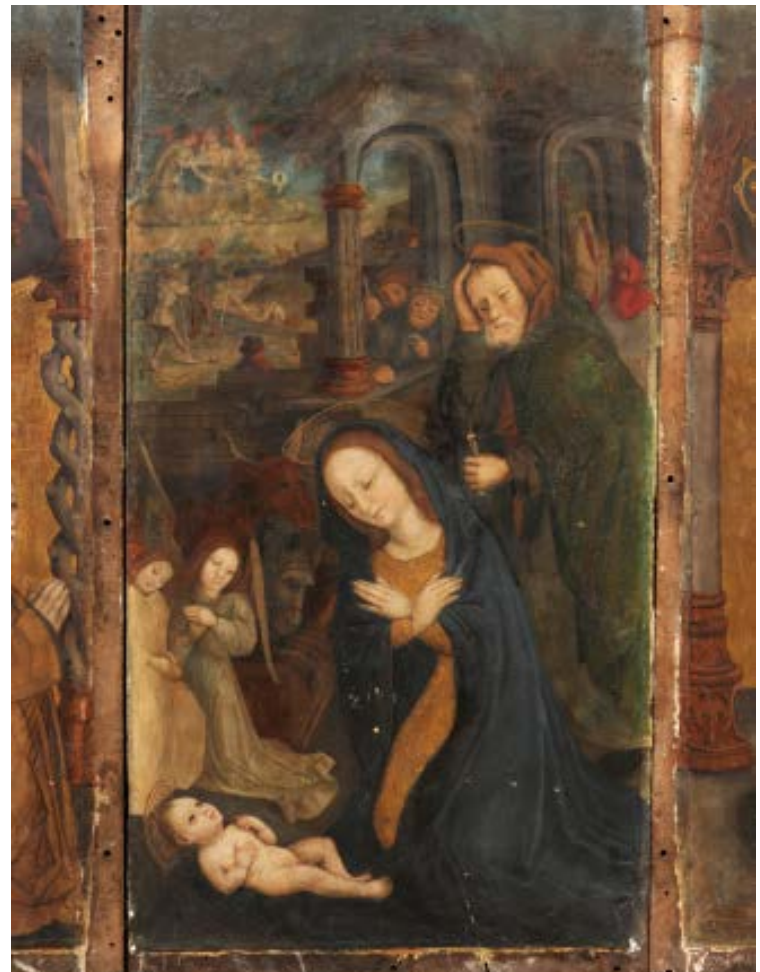
3. Prima del restauro. Particolare della tavola centrale raffigurante la Vergine con il Bambino

Lo stato conservativo generale dell'opera denunciava un evidente degrado con zone abrase e perdita totale delle parti dipinte con le lacche, forse causate da puliture imprudenti; puliture differenziate da zona a zona; estese ridipinture e varie stratificazioni di vernici. L'intera superficie appariva coperta da un film bruno giallastro, costituito da depositi di polveri grasse e vernici alterate, che comprometteva la lettura delle cromie originali. Erano presenti numerosi e diffusi ritocchi e ridipinture eseguiti in precedenti interventi. Le ridipinture sulle stuccature delle lacune più estese, eseguite con tecnica mimetica, interessavano buona parte dei manti azzurri di san Paolo e della Vergine (fig. 3), parte delle vesti

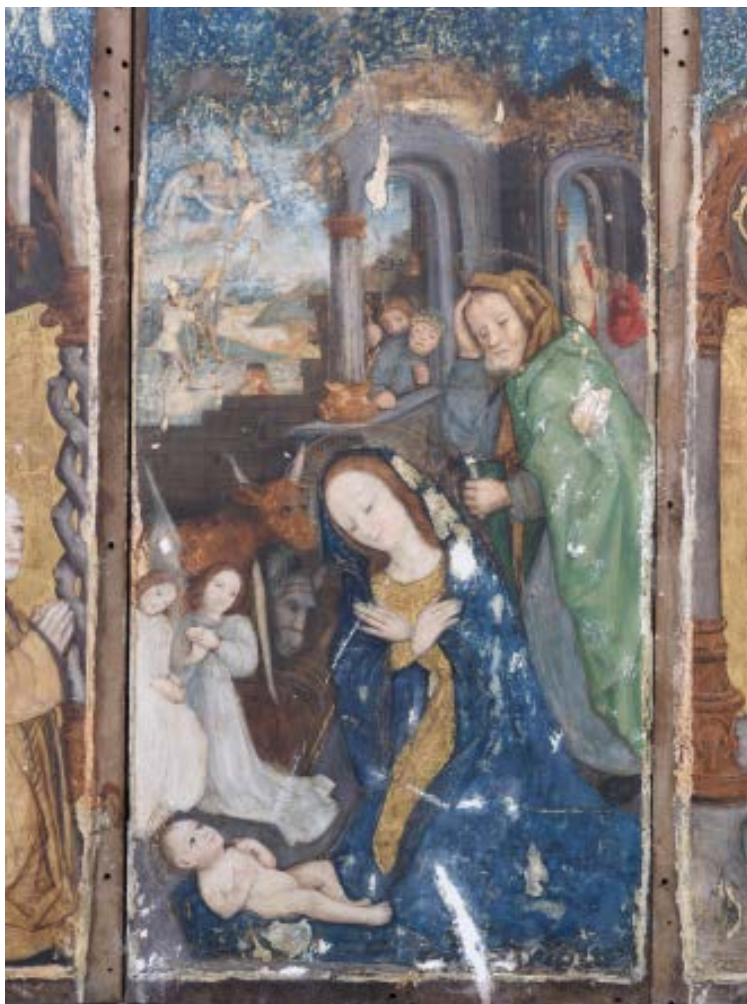
4. Durante il restauro, tavola centrale dopo la pulitura e in parte stuccata

solventi più idonee. Nelle zone che necessitavano di un intervento più accurato la pulitura è stata rifinita con un gel basico a pH 8, che ha dimostrato una buona efficacia in corrispondenza di ridipinture, sovrasmmissioni e residui più resistenti. A fine pulitura le tavole hanno recuperato le cromie originali, più intense e brillanti, soprattutto sui verdi, ma hanno anche evidenziato numerose abrasioni ed estese lacune, come sui manti di san Paolo e della Vergine (fig. 4).

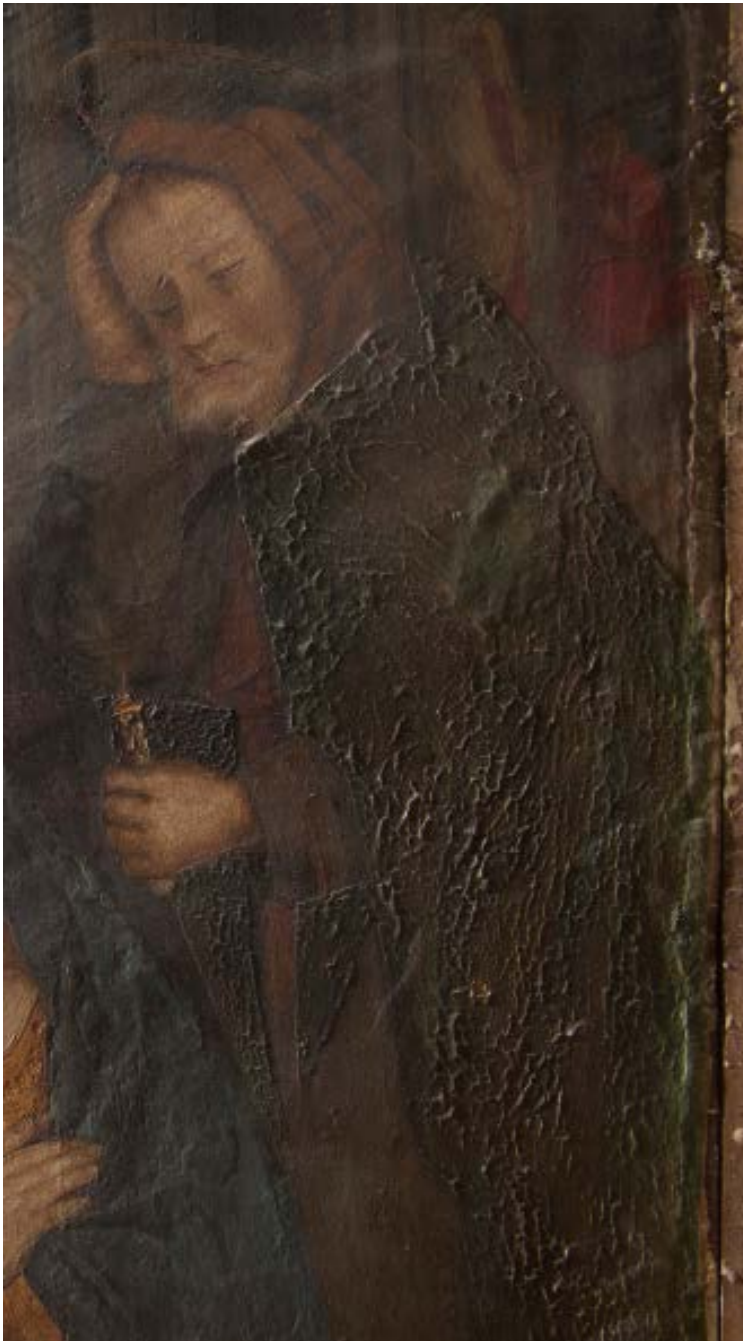
10. Prima del restauro, particolare della tavola centrale a luce radente

giore dettaglio la presenza di incisioni, campiture maggiormente materiche, cretto di essiccamento e sollevamenti di colore, nonché la grande campitura attribuibile a una ridipintura nella parte alta di tutte le scene. Tale analisi evidenzia ad esempio il disegno eseguito a incisione e segni di punzonatura in corrispondenza della doratura a guazzo (fig. 9). Sulla tavola centrale, sulle campiture verdi del manto di san Giuseppe, è possibile vedere un maggiore cretto di invecchiamento rispetto alle campiture limitrofe: ciò è dovuto a una interazione chimica tra il pigmento, forse a base di rame, e il suo legante (fig. 10).

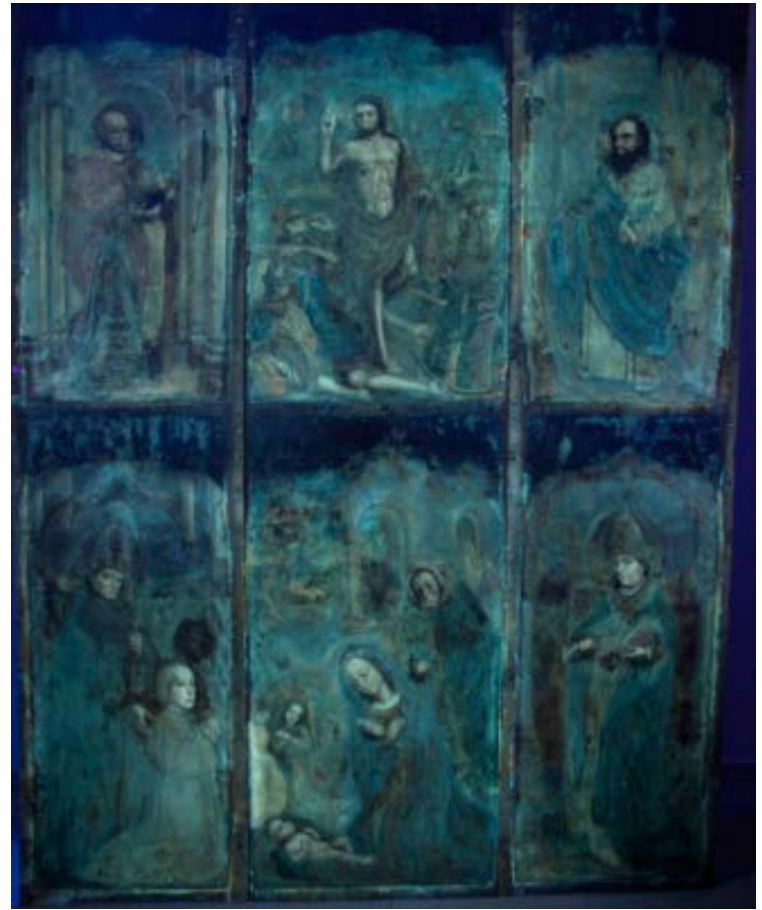
11. Prima del restauro, generale in fluorescenza ultravioletta

Le analisi in fluorescenza UV hanno fornito informazioni sul film protettivo e alcuni dati sui precedenti interventi di restauro (fig. 11). Il dipinto presenta fluorescenze di diversa tonalità dovute alla stratificazione nel tempo di diverse vernici e alla loro ossidazione: le più recenti risultano di un azzurro più freddo; l'analisi ha anche permesso l'identificazione di una pulitura detta «antiquariale» eseguita solo sugli incarnati e sulle dorature.

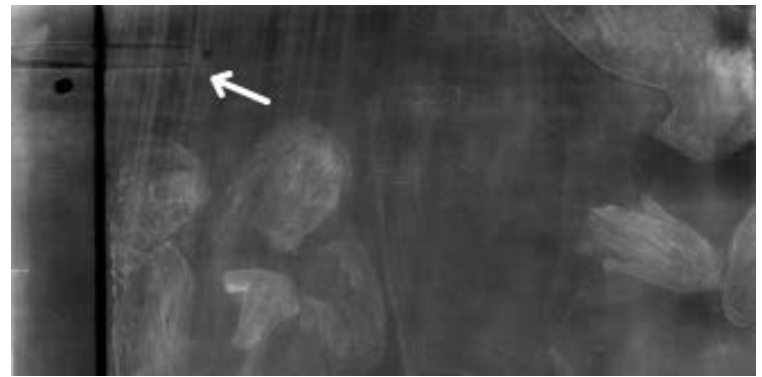
12. Radiografia del supporto con evidenziato un cavicchio

le venature del legno di supporto, alcuni nodi e la presenza di cavicchi come metodo di assemblaggio tra le assi (fig. 12). Le zone indagate con la fluorescenza a raggi X (XRF) sono state scelte in funzione delle analisi multispettrali eseguite, per avere ulteriori conferme circa l'identificazione dei pigmenti originali e dei ritocchi effettuati in occasione di precedenti restauri.
