28. Ignoto scultore e orafo di area italiana  
*Pastorale di Pio V*  
XVI secolo

*relazione di restauro*

Vincenzina Tancini

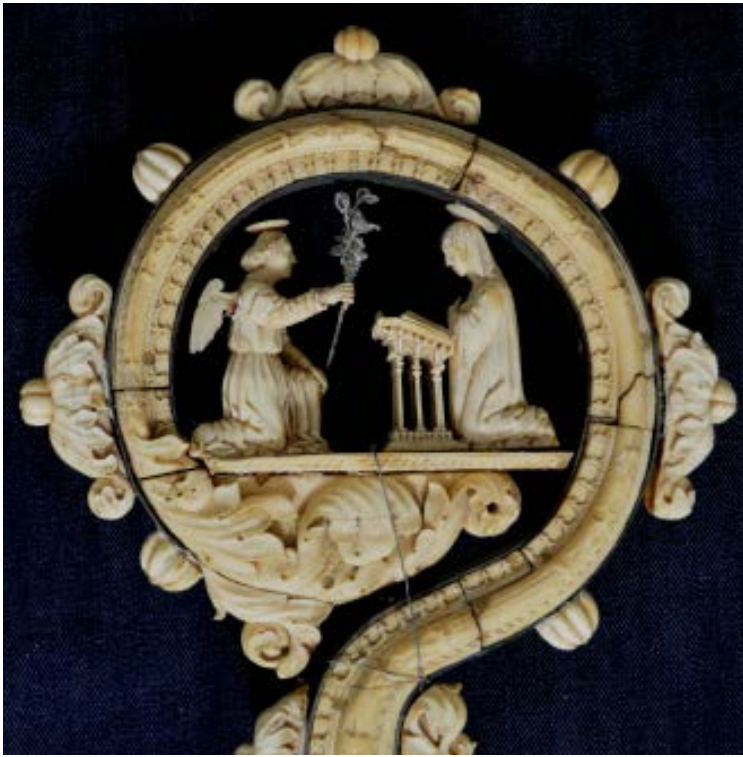
segna del manufatto tutte le parti del riccio erano tenute insieme da un filo metallico applicato in tempi abbastanza recenti, che si poteva classificare come intervento di emergenza per preservare le parti della voluta in pericolo di distacco. L'angelo era privo dell'ala sinistra e del giglio originale che si suppone fosse in avorio, in quanto dalla mano sporge ancora un frammento dello stelo. In epoca non databile, venne sostituito da un fiore in filigrana d'argento, che risulta improbabile sia nelle dimensioni sia per il materiale utilizzato.

1. Prima del restauro, riccio

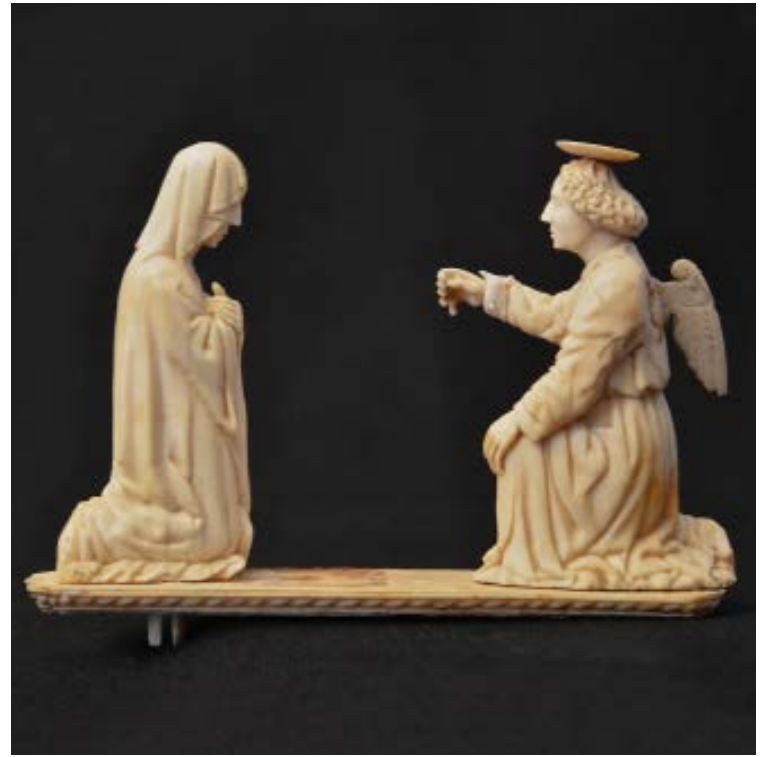
2. Durante il restauro, figure rimosse dal riccio

incoerenti depositati su tutta la superficie. Questa operazione è stata eseguita per mezzo di una spazzolatura, effettuata mediante pennelli morbidi e mini aspiratore per l'abbattimento delle polveri sollevate. Liberato il manufatto dai suddetti depositi, esso è stato posizionato su un supporto piano, per permettere la rimozione delle legature in filo metallico non pertinenti e proseguire nello smontaggio delle varie parti del pastorale. Tutti gli elementi sono stati rimossi: parti architettoniche, elementi decorativi, personaggi dell'*Annunciazione* e le aureole appartenenti alle figure di san Marco, san Matteo, san Giovanni e san Luca; in seguito ogni singolo elemento è stato posizionato su uno schema numerato che ha permesso il giusto ricollocamento nella sede definitiva.

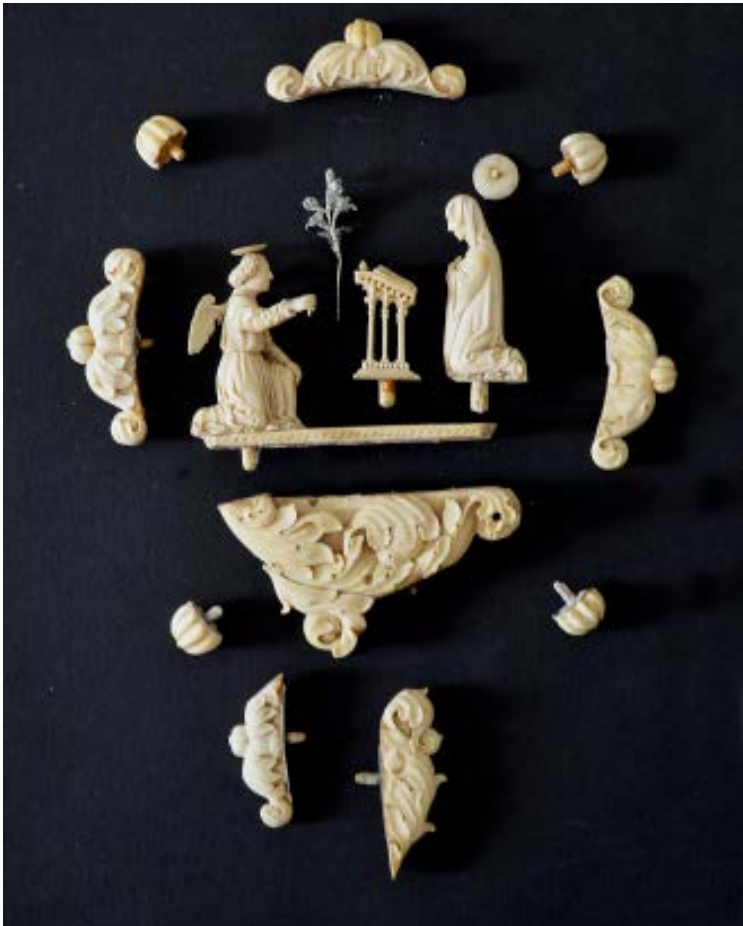
3. Durante il restauro, particolare dello smontaggio degli elementi decorativi

Gli elementi decorativi a ornamento del pastorale erano stati applicati al riccio per mezzo di piccoli perni in legno in un precedente intervento, fissati con adesivi di provenienza animale ormai alterati, tanto che avevano perduto la loro proprietà funzionale: sono stati quindi sostituiti da perni in avorio assemblati con un adesivo idoneo. La fase della pulitura è stata preceduta dalla consultazione di materiale bibliografico per individuare i solventi idonei a rimuovere dalla superficie dell'avorio i materiali

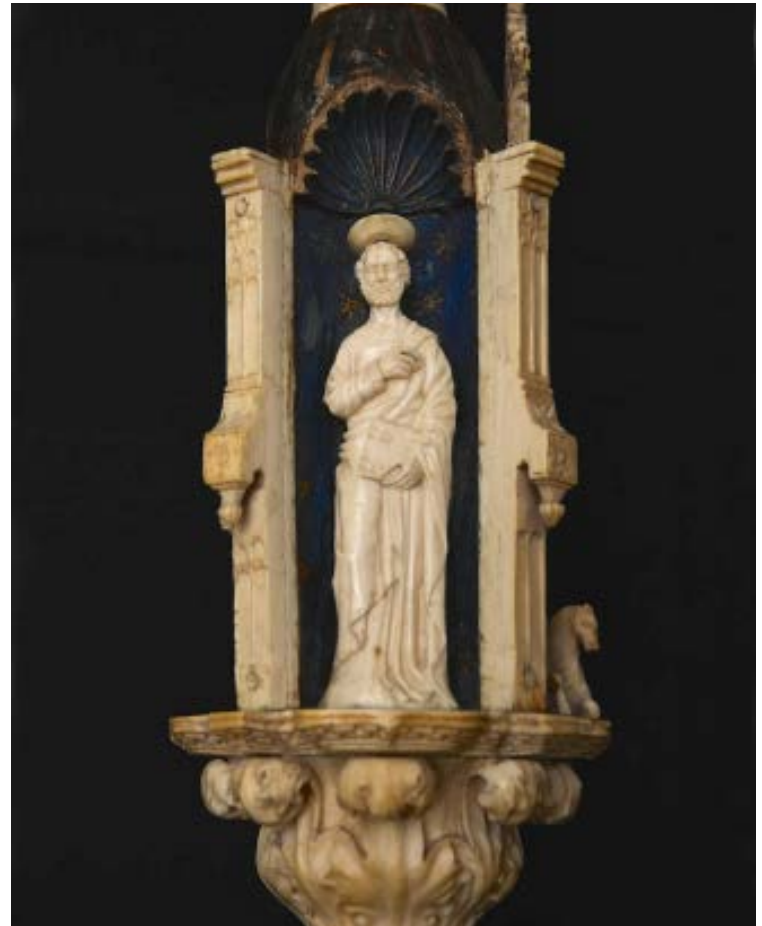
4. Durante il restauro, particolare con l'evangelista Marco

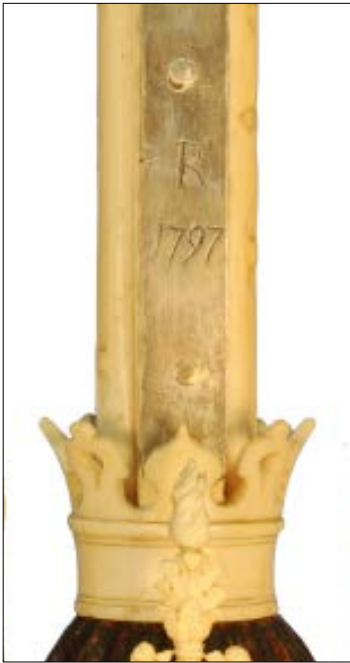
sulle lamine d'argento esterna e interna del riccio: «A G», «R 1797»

5. Dopo il restauro, dettaglio data

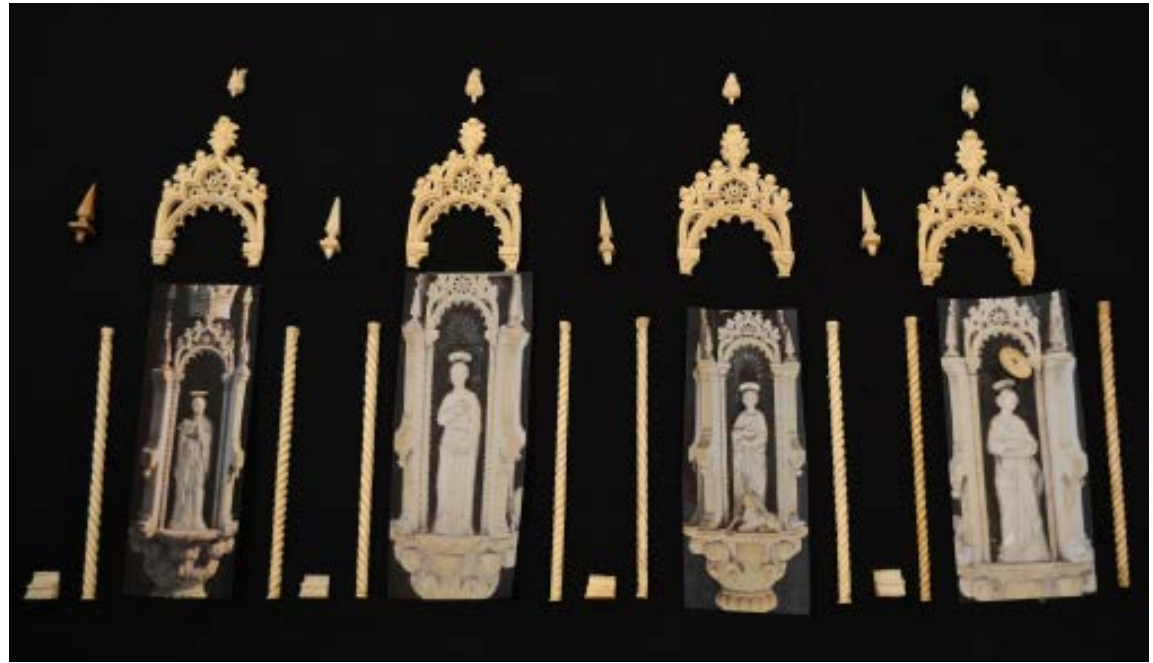
6. Durante il restauro, particolare dello smontaggio delle quattro nicchie degli evangelisti

Molto laborioso s'è rilevato l'intervento sui fondi delle nicchie dei quattro evangelisti (fig. 6) che presentavano una situazione eterogenea di ridipinture di colore azzurro. Queste ricoprivano i resti dell'azzurro di lapislazzuli originale e le stelline e i profili architettonici dorati. Lo stesso criterio di pulitura delle superfici in avorio ha permesso qui di recuperare i resti della cromia originale che allo stato molto lacunoso è stata integrata con un ritocco mimetico all'acquarello.

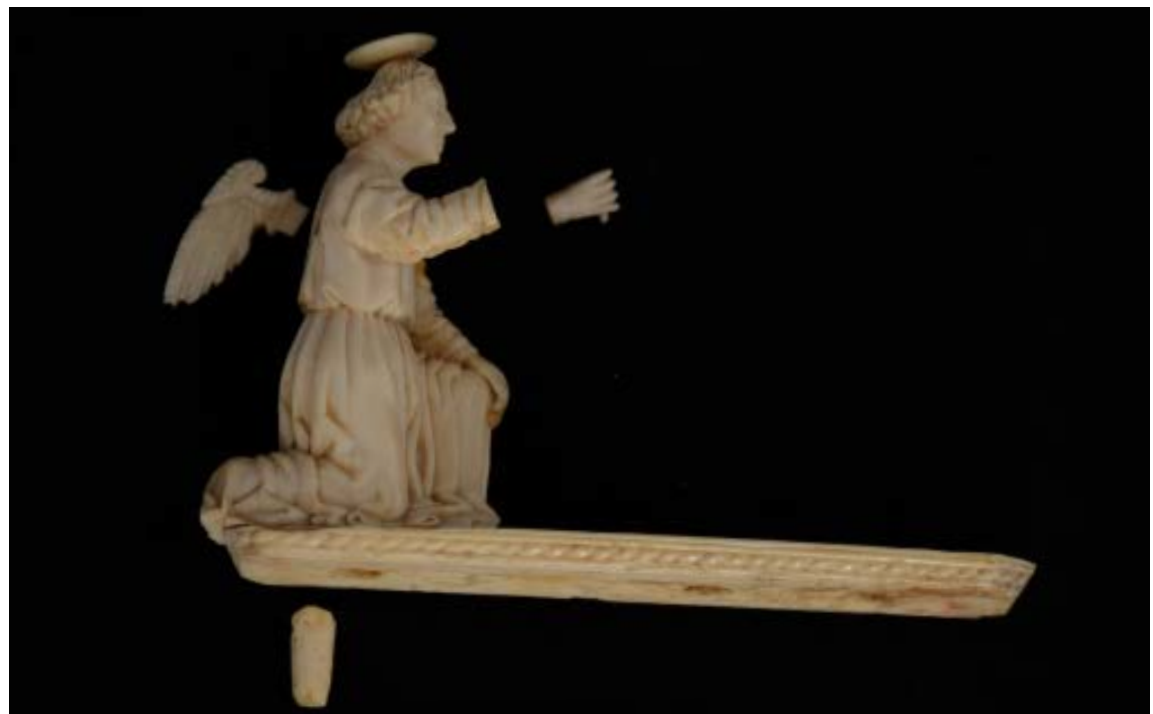
7. Durante il restauro, particolare dell'angelo

Per motivi di natura conservativa ed estetica si è inoltre scelto di integrare alcune parti mancanti, come l'ala destra dell'angelo (fig. 7). L'integrazione delle parti mancanti ritenute funzionali è stata effettua-

ta con la ricostruzione mediante piccole porzioni in avorio. Le lamine in argento, ritenute ormai documento storico, non sono state dunque rimosse ma sottoposte a pulitura con paste da orafo e spazzolini, riportando l'argento al suo aspetto originale. Le parti che mostravano la presenza di sali di rame sono state trattate con inibitore di

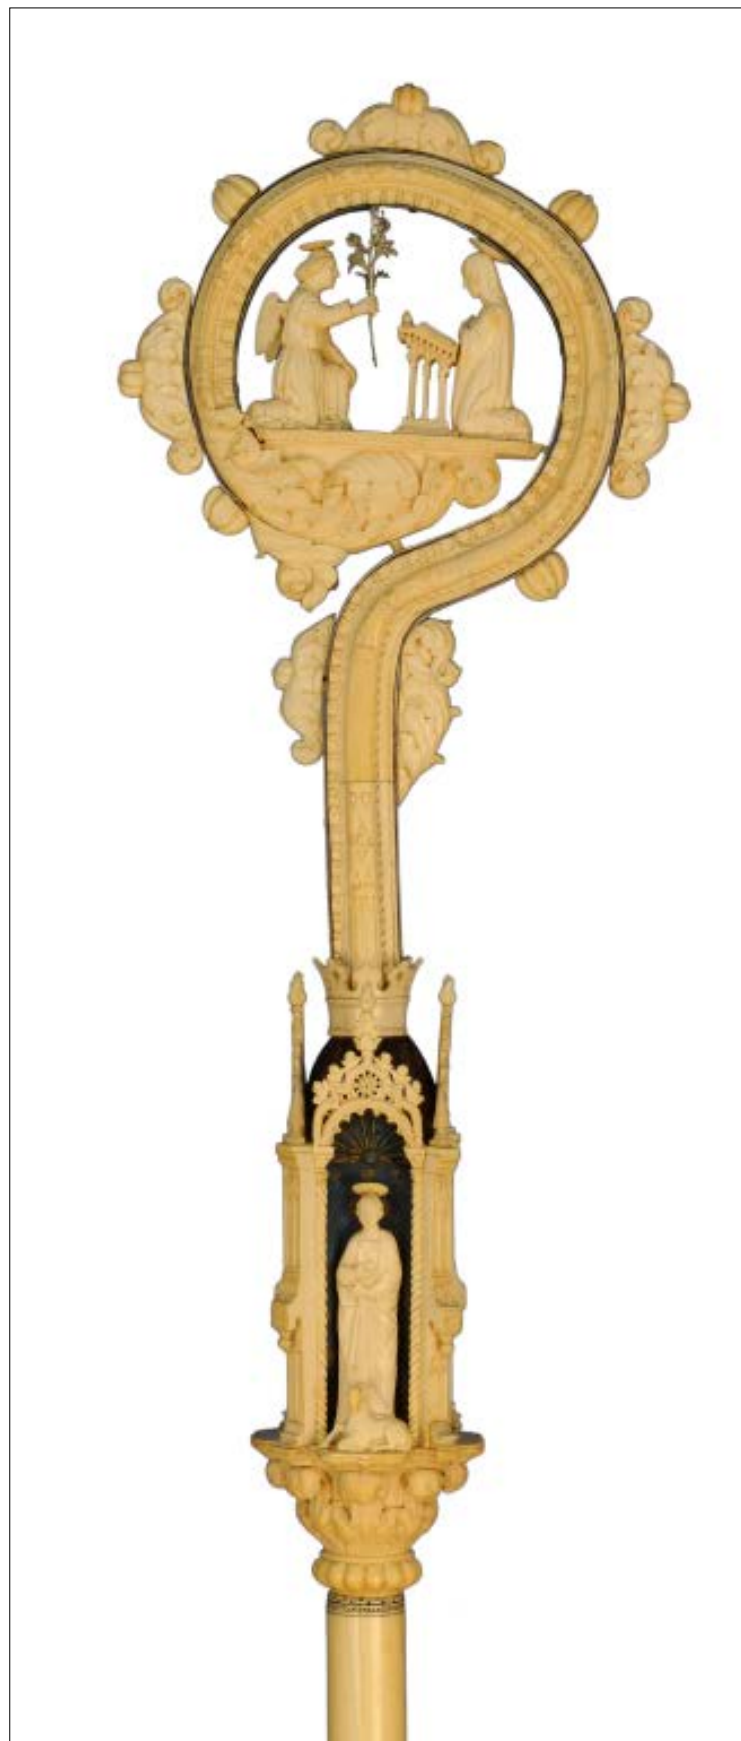
8. Dopo il restauro, particolari dell'*Annunciazione* e di un evangelista

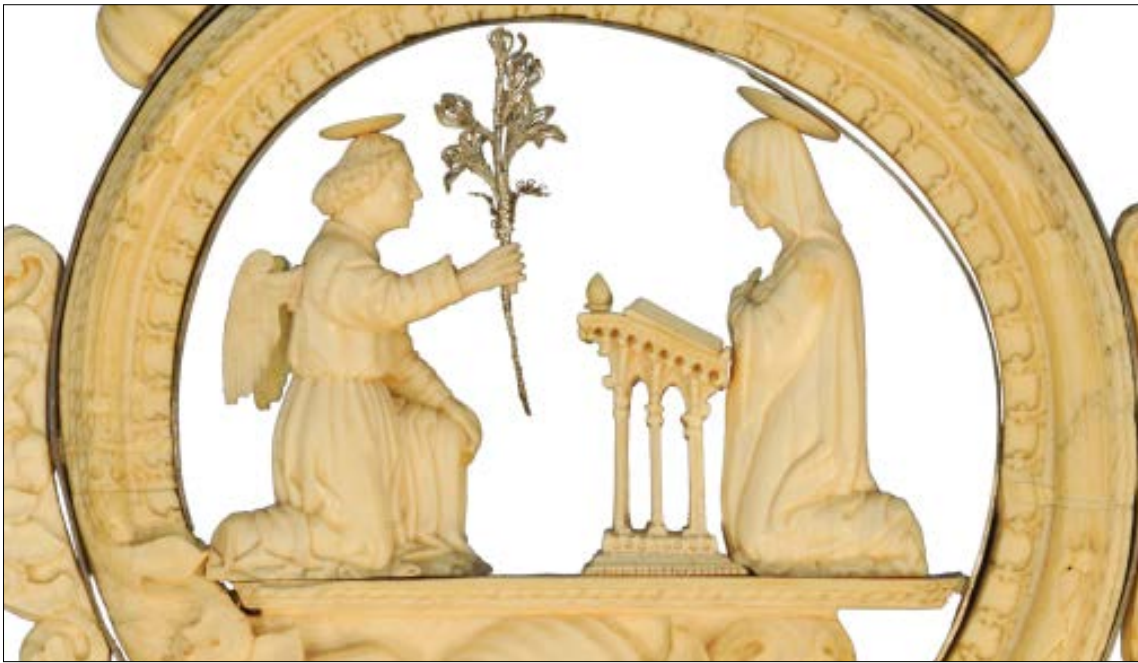
9. Dopo il restauro, particolare dell'Annunciazione

Nella fase dell'assemblaggio è stata impiegata una resina epossidica, su strato d'intervento reversibile. Inoltre è stato inserito un perno in avorio sotto la decorazione che regge la scena dell'*Annunciazione*, ma in una sede già esistente.

Questa operazione s'è resa necessaria per dare la dovuta stabilità alla parte centrale e per modificare l'andamento circolare alterato dalla voluta, procurato dall'applicazione delle lamine in argento.

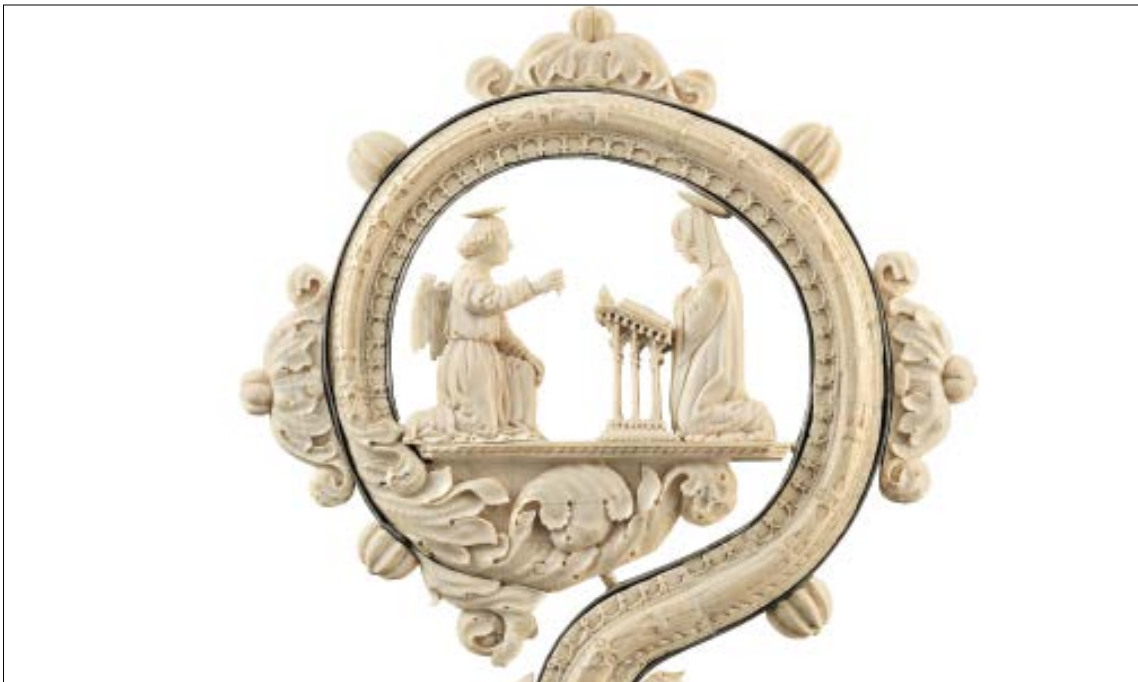
10. Dopo il restauro, riccio

corrosione BTA al 3% in alcool. Tutti i materiali utilizzati in questo intervento sono stati precedentemente sperimentati per verificare che fossero idonei alla conservazione, secondo le linee guida riportate nella letteratura scientifica. Per il buon risultato dell'intervento effettuato è necessario conservare il manufatto in un ambiente dalle
