29. 'Mair von Landshut'

Scene del martirio di san Giuda Taddeo

Milano, Museo Poldi Pezzoli (invv. 1045-1046)

relazione di restauro

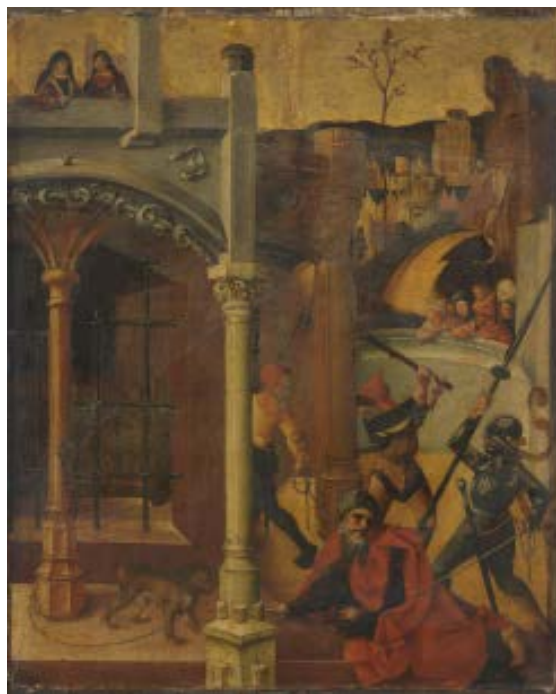
1. *Prima del restauro*, San Giuda Taddeo percosso e imprigionato

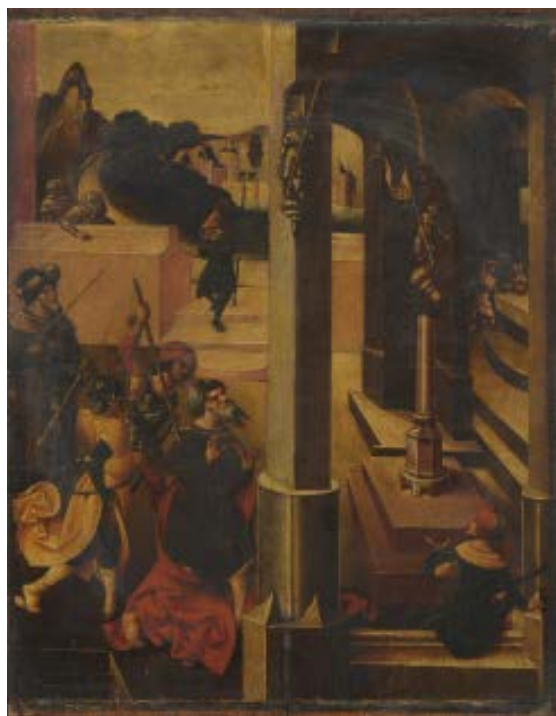
3. *Prima del restauro*, San Giuda Taddeo costretto ad adorare idoli

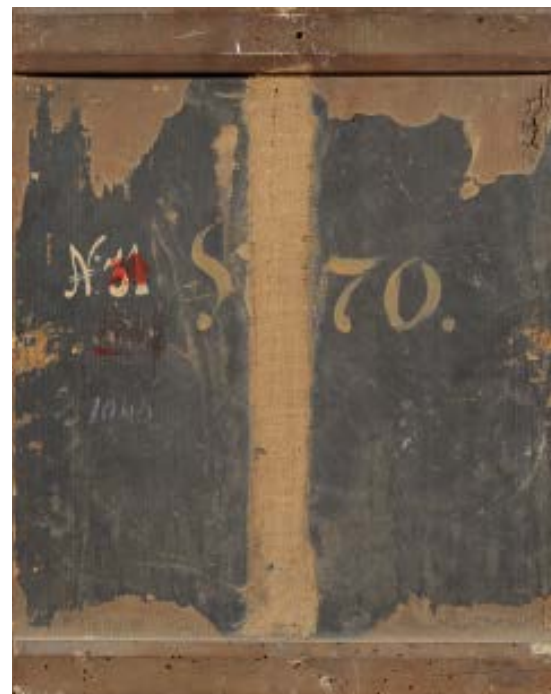
Il retro risulta ricoperto da uno spesso strato di colore nero.

Le traverse incollate non sono state funzionali a una corretta conservazione, sia perché bloccavano i naturali movimenti del legno, sia perché, a causa della colla, producevano una forte tensione; ciò aveva determinato il tiraggio del supporto che si presentava con una

curvatura in senso negativo, cioè con la superficie dipinta concava.

2. *Prima del restauro*, San Giuda Taddeo percosso e imprigionato, *retro*

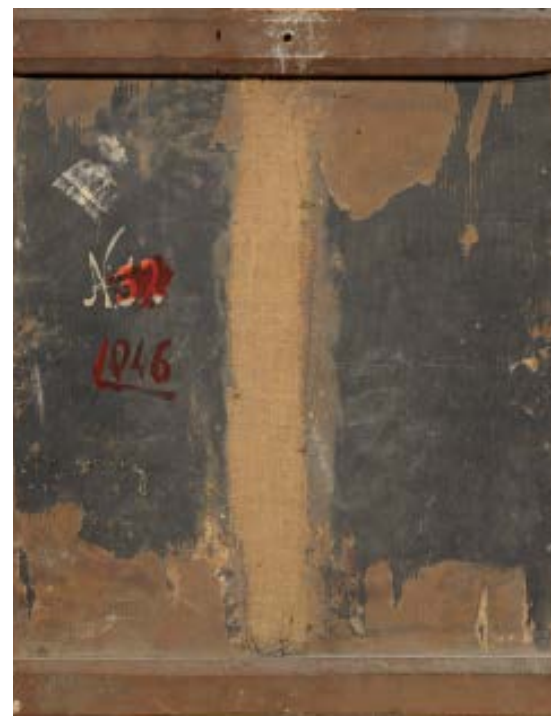
4. *Prima del restauro*, San Giuda Taddeo costretto ad adorare idoli, *retro*

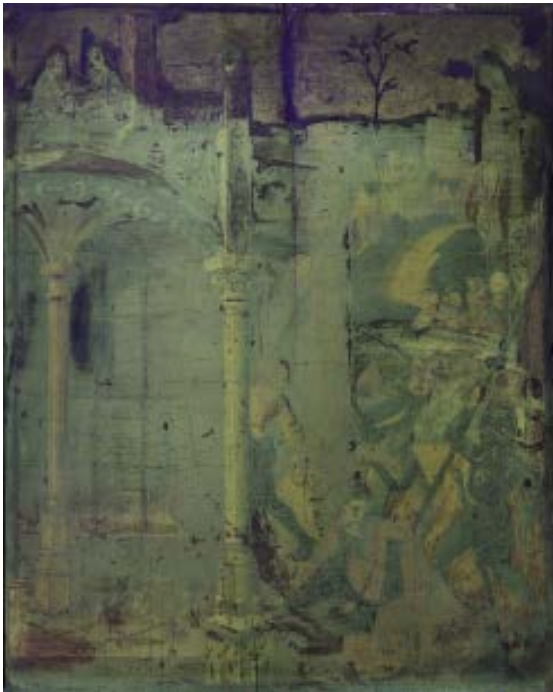
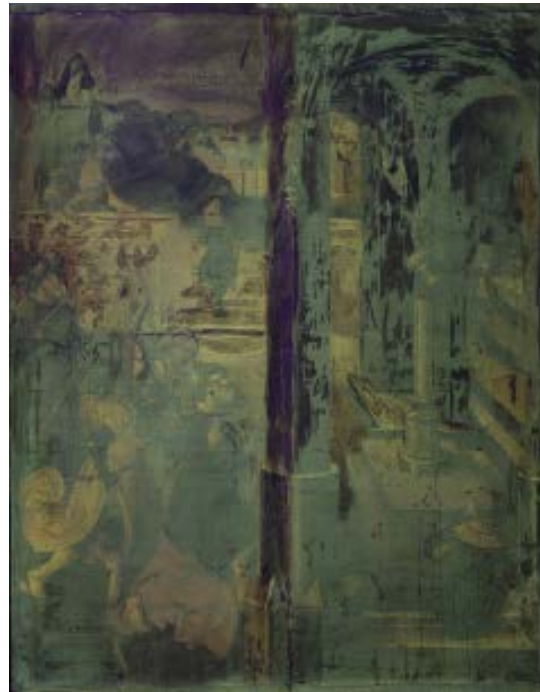
La superficie pittorica dei due dipinti è stata osservata alla lampada di Wood (figg. 5-6). Entrambe le raffigurazioni mostravano una forte fluorescenza verdognola, indice della presenza di stesure di vernice a base di resine naturali piuttosto coprenti. È stato possibile inoltre localizzare gli interventi pittorici che, come ipotizzato, erano numerosi ma di piccola entità, eccetto alcuni ritocchi più estesi in corrispondenza delle spaccature del supporto. I ritocchi apparivano di due diverse tonalità in ultravioletto e quindi attribuibili a due diversi interventi: i ritocchi più recenti risultavano di tonalità violacea ed erano riconducibili all'ultimo intervento di restauro, mentre sotto lo strato di vernice erano presenti altri ritocchi che si distinguevano alla lampada di Wood per una tonalità leggermente più chiara. L'indagine ultravioletta è stata applicata anche ai retri dei due dipinti e ha permesso di visualizzare la fluorescenza della colla applicata in corrispondenza della tela fissata lungo le spaccature e sbordata sul supporto ligneo.

5. Prima del restauro, San Giuda Taddeo percorso e imprigionato, fluorescenza ultravioletta

6. Prima del restauro, San Giuda Taddeo costretto ad adorare idoli, fluorescenza ultravioletta

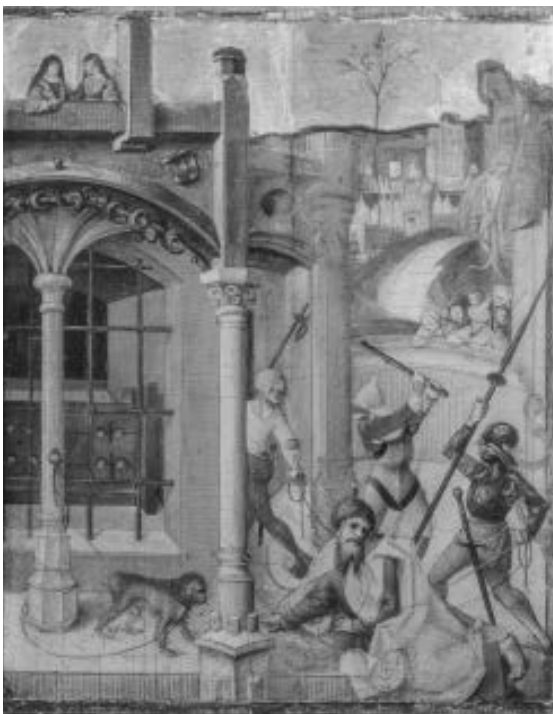
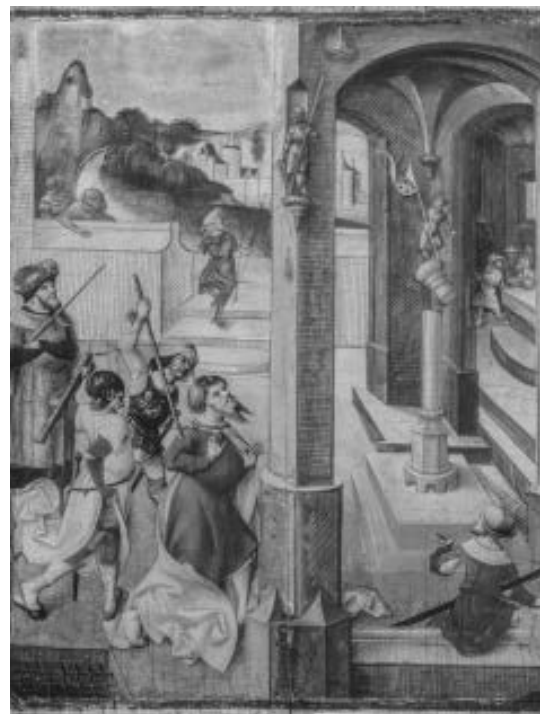
Molto interessante per lo studio della tecnica esecutiva del pittore appare invece l'indagine riflettografica effettuata sulle superfici pittoriche dei due dipinti (figg. 7-8). L'analisi ha infatti permesso l'individuazione del disegno preparatorio realizzato a pennello in maniera molto accurata. Esso si compone di numerose linee paral-

7. Prima del restauro, San Giuda Taddeo percorso e imprigionato, riflettografia infrarossa

8. Prima del restauro, San Giuda Taddeo costretto ad adorare idoli, riflettografia infrarossa

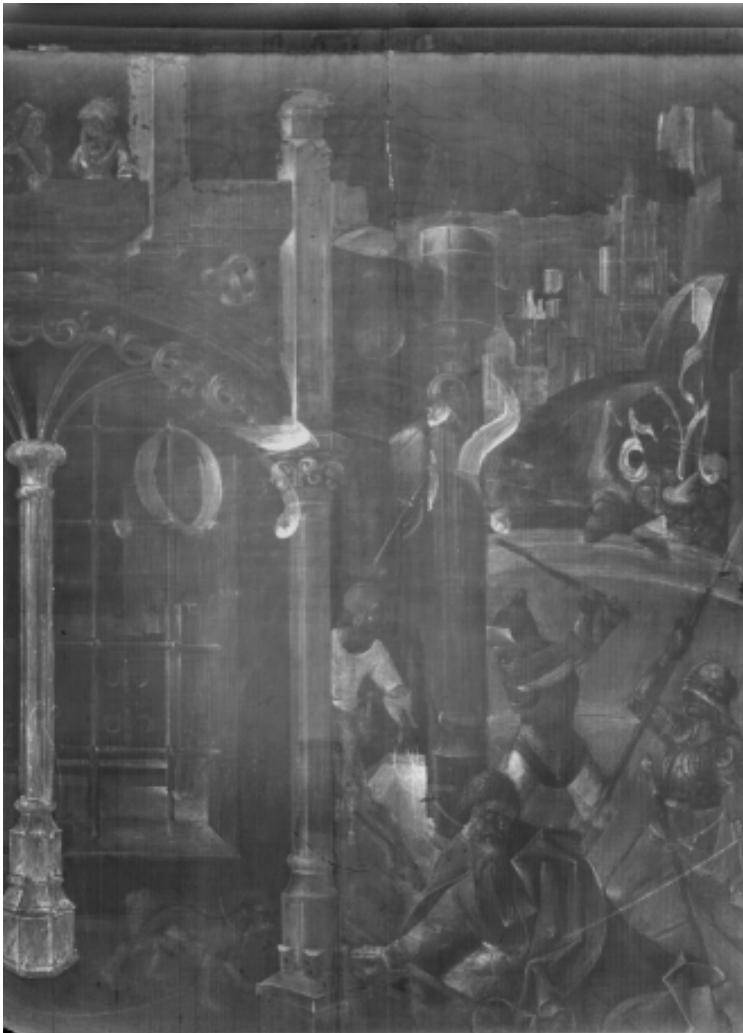
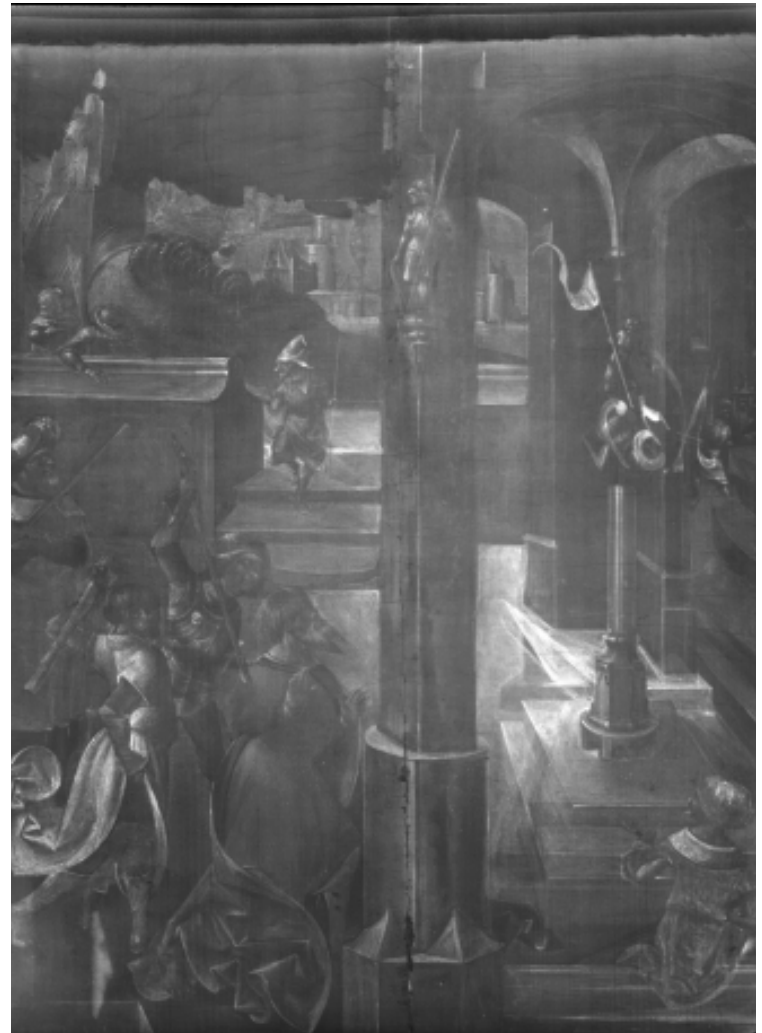
Durante l'intervento di restauro, dopo aver osservato come la nuova stesura del fondo dorato si estendeva sopra alcuni dettagli della raffigurazione originale, si è deciso di effettuare una lastra radiografica per ciascuna opera, come supporto per la conoscenza e impostazione del nuovo intervento (figg. 9-10). L'indagine ha mostrato solo parzialmente l'andamento originario della raffigurazione ma è risultata comunque utile a supporto della successiva fase di pulitura. Inoltre si è potuto osservare la linea di giunzione delle due assi che costituiscono il supporto.

9. Prima del restauro, San Giuda Taddeo percosso e imprigionato, radiografia

10. Prima del restauro, San Giuda Taddeo costretto ad adorare idoli, radiografia

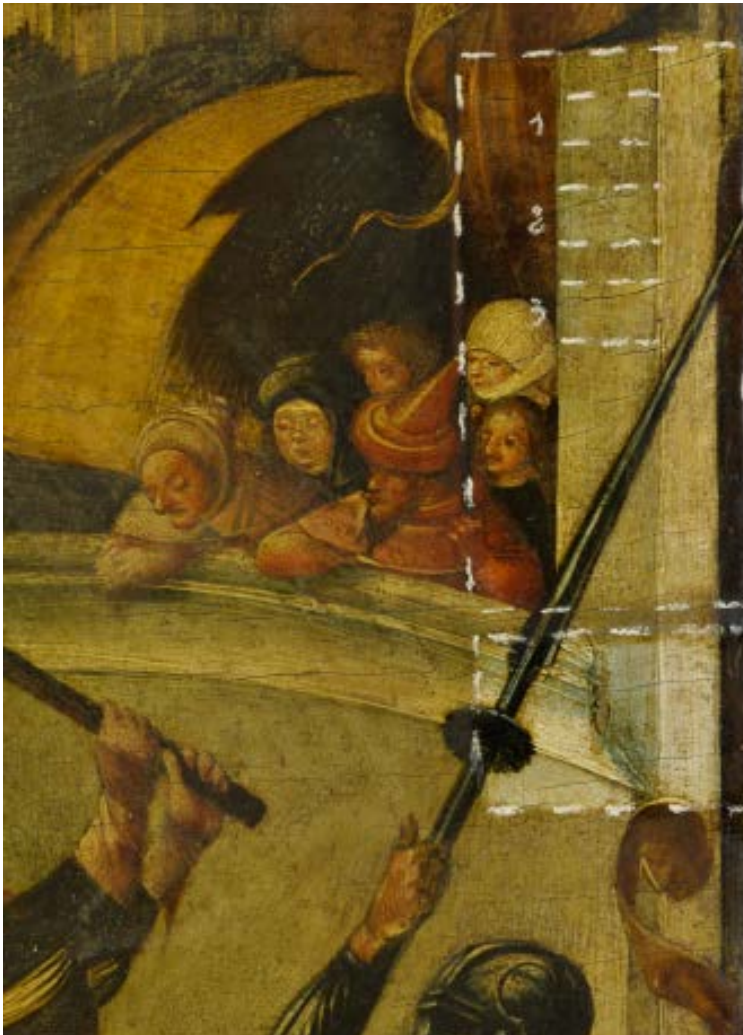
11. Durante il restauro, San Giuda Taddeo percosso e imprigionato, test di solubilità e saggi di pulitura

la rimozione dei depositi di polvere e sporco superficiale (fig. 11); la prova ha individuato la soluzione chelante a pH 8,5 che riusciva, senza intaccare la vernice sottostante, a rimuovere lo spesso strato di sporco grasso e ad asportare uno strato superficiale di patinatura, probabilmente effettuato nell'ultimo intervento di restauro per mascherare i difetti della superficie. Questo primo passaggio ha fatto recuperare una cromia molto più chiara ma ha anche messo in evidenza la discontinuità e la presenza di macchie nella vernice sottostante. Si è quindi proseguito con il test di solubilità per le vernici con miscele solventi a polarità crescente, che ha dimostrato come l'etanolo attorno al 40% in ligroina consentisse un buon rigonfiamento della

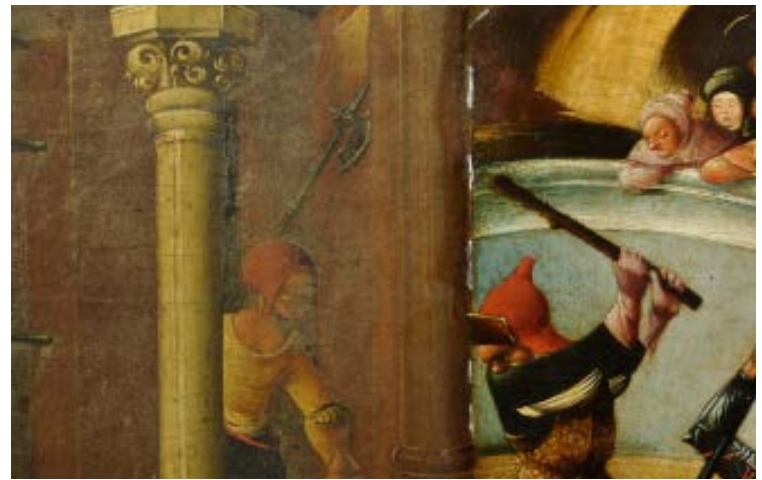
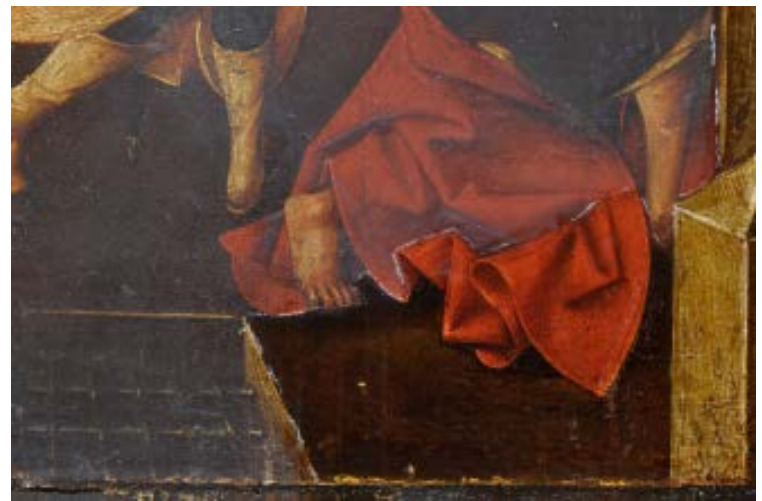
12. Durante il restauro, San Giuda Taddeo percosso e imprigionato, pulitura

13. Durante il restauro, San Giuda Taddeo costretto ad adorare idoli, pulitura

vernice alterata. Data la presenza di alcuni residui di sporco e di patinatura si è pensato di procedere preparando un *solvent-gel* di etanolo al 30% che è riuscito a restituire alla superficie una buona leggibilità (figg. 12-13). I rari residui di vecchie vernici più tenaci sono stati invece asportati con tampone di etilacetato. L'intervento di pulitura ha permesso la rimozione dello sporco superficiale, delle patinate e dello strato di vernice garantendo un evidentissimo recupero della luminosità e brillantezza delle policromie originali e il ritrovamento di elementi prima illeggibili, come ad esempio alcuni volti dei personaggi. Sul fondo dorato del dipinto raffigurante *San Giuda Taddeo percosso e imprigionato* sono state rimosse le

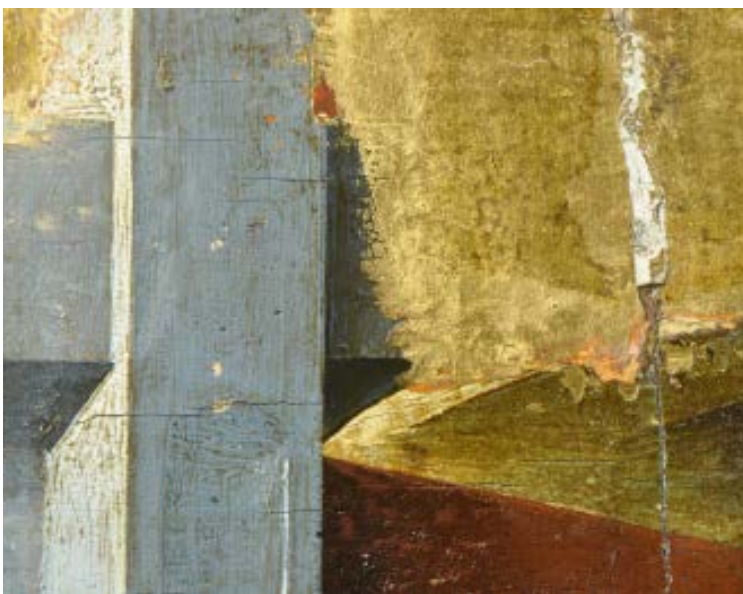
14. Durante il restauro, San Giuda Taddeo percosso e imprigionato, la doratura non originale che si estende su porzioni di pellicola pittorica

reintegrazioni a porporina effettuate nell'ultimo restauro. Successivamente, con l'aiuto dell'indagine radiografica, sono stati portati in luce diversi dettagli della raffigurazione rimuovendo meccanicamente a bisturi lo strato di doratura non originale e la rispettiva gessatura (fig. 14). Oltre alle parti dipinte celate si è potuto riconoscere anche l'incisione del perimetro della raffigurazione che ha costituito il limite nella rimozione della doratura non originale (fig. 15). Le piccole prove di rimozione della doratura posteriore non hanno però trovato una stesura sottostante abbastanza integra da poter sostenere la progettazione di una rimozione completa (fig. 16); si è quindi deciso di seguire una linea di prudenza e di mantenere la doratura esistente, dovendo affrontare comunque il difficile compito di riarmonizzare i bordi tra la pellicola pittorica originale e la doratura successiva. Si è così proceduto, seguendo le indicazioni della Direzione ai Lavori, effettuando dei micro-scivoli per colmare i dislivelli più interferenti con un intervento pittorico a rigatino con oro a conchiglia.

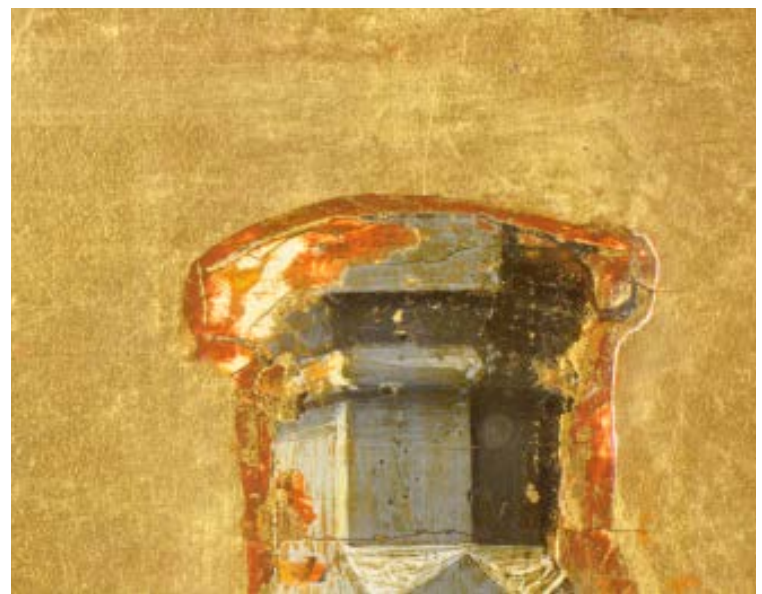
15. Durante il restauro, San Giuda Taddeo percosso e imprigionato, le incisioni che delimitano la doratura originale

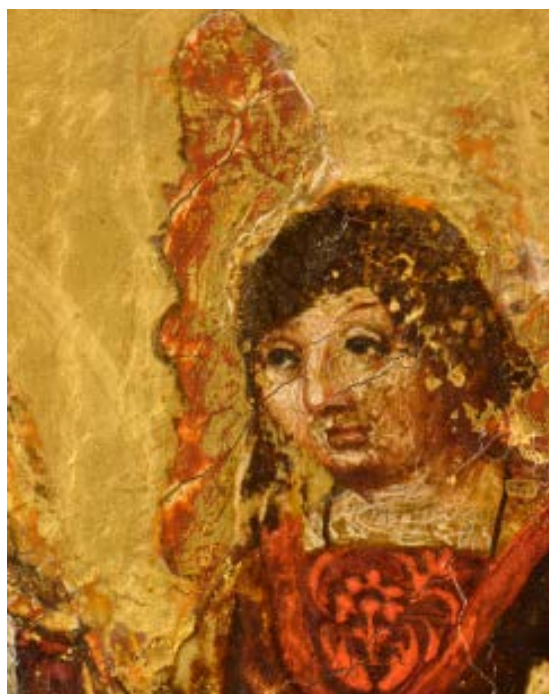
16. Durante il restauro, San Giuda Taddeo percosso e imprigionato, particolare di una vecchia lacuna del fondo dorato in cui si evidenzia la presenza di bolo e oro originale sottostante

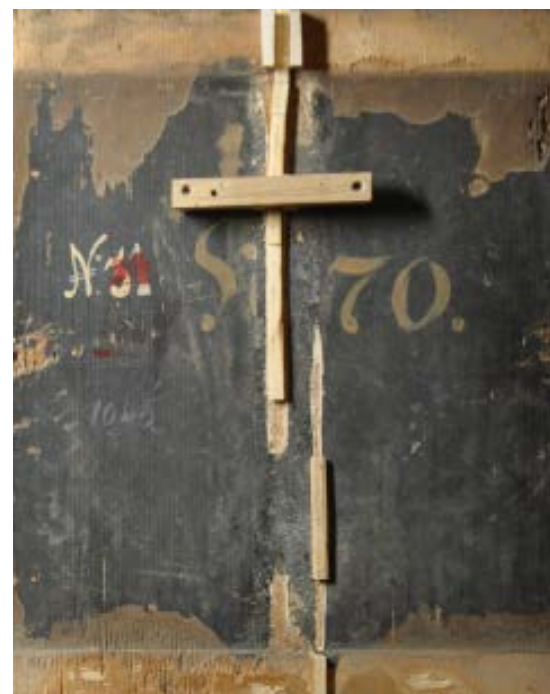
17. Durante il restauro, San Giuda Taddeo percosso e imprigionato, intervento di restauro del supporto ligneo

È stata rimossa la tela incollata lungo la giunzione delle assi e si è proceduto al risanamento delle fenditure, con l'inserimento in apposite sedi di tasselli in legno di conifera invecchiato, aventi sezione triangolare. I tasselli sono stati incollati con adesivo vinilico dopo aver allineato i margini in corrispondenza della superficie dipinta (fig. 17). La curvatura dei due dipinti è stata

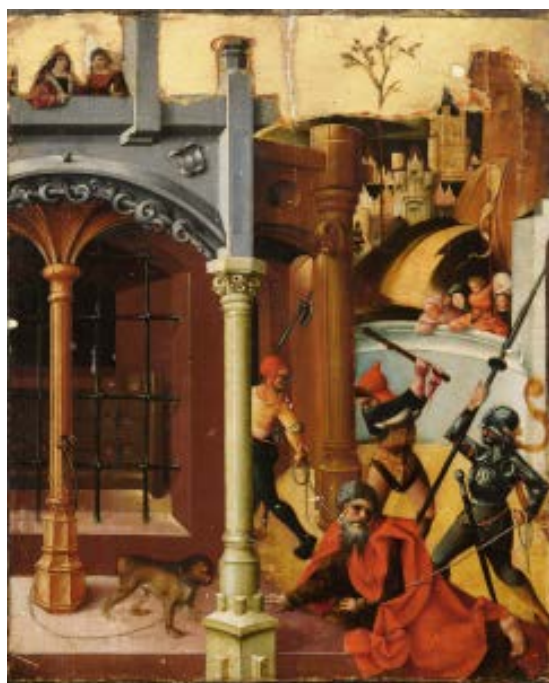
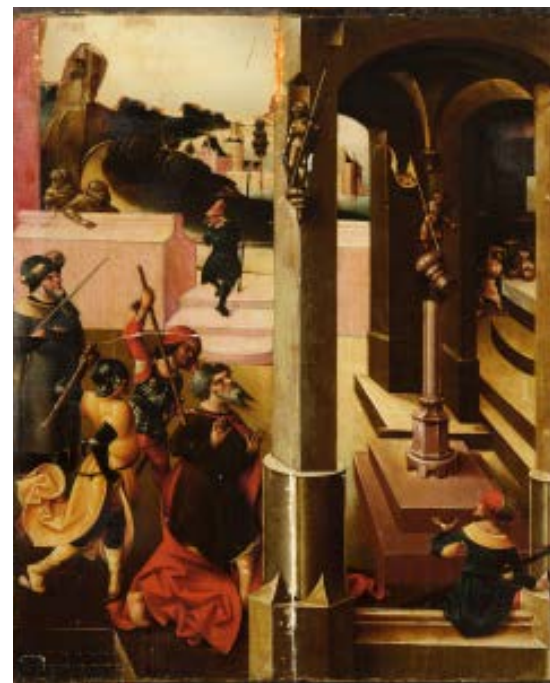
18. Durante il restauro, San Giuda Taddeo percosso e imprigionato, il dipinto dopo l'intervento di stuccatura

19. Durante il restauro, San Giuda Taddeo costretto ad adorare idoli, il dipinto dopo l'intervento di stuccatura

Stuccatura e integrazione pittorica
L'intervento di stuccatura è consistito nella chiusura delle piccole lacune e difetti superficiali presenti tramite impasto di gesso di Bologna e colla animale. Dopo questa

fase la superficie è stata protetta e nutrita mediante stesura a pennello di vernice *à retoucher* (figg. 18-19). Successivamente si è passati alla fase di reintegrazione pittorica per mimetizzare le lacune di colore e le

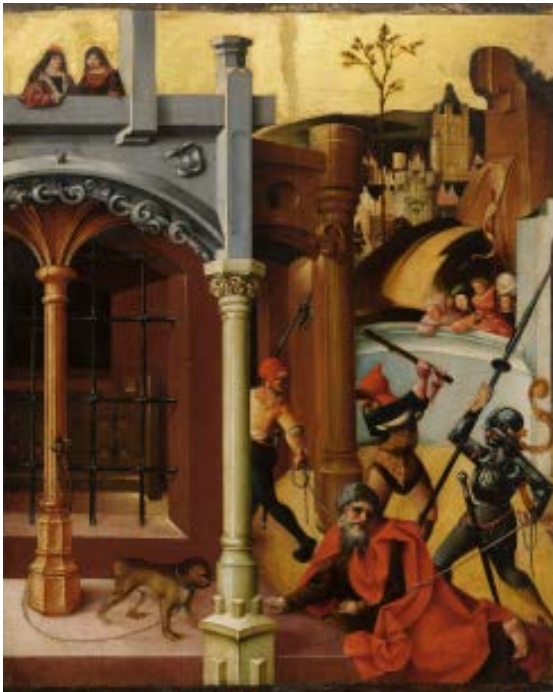
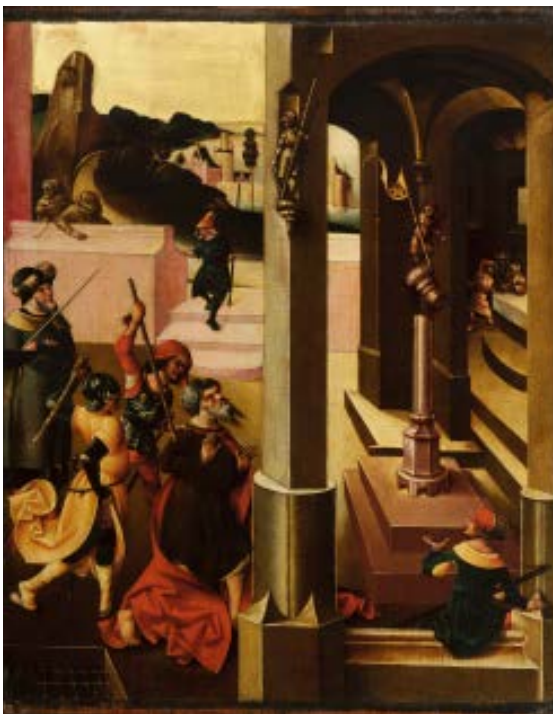
20. Dopo il restauro, San Giuda Taddeo percosso e imprigionato

22. Dopo il restauro, San Giuda Taddeo costretto ad adorare idoli

abrasioni mediante i colori a vernice della Gamblin. La reintegrazione pittorica ha previsto anche la sistemazione delle aree portate in luce dopo la rimozione della doratura non originale che in alcune aree apparivano leggermente lacunose; inoltre, dove possibile per la presenza delle incisioni, è stato ricostruito l'andamento della materia pittorica mancante, trattandosi infatti di aree di architettura e di paesaggio facilmente colmabili. Le parti di doratura sono state invece reintegrate imitando con i colori a vernice la tonalità del bolo e intervenendo nella ricostruzione a rigatino con oro a conchiglia (fig. 16). Durante l'intervento pittorico la superficie è stata gradualmente verniciata in più fasi con nebulizzazione di vernice *à retoucher*, impiegata anche per la verniciatura finale (figg. 20, 22).

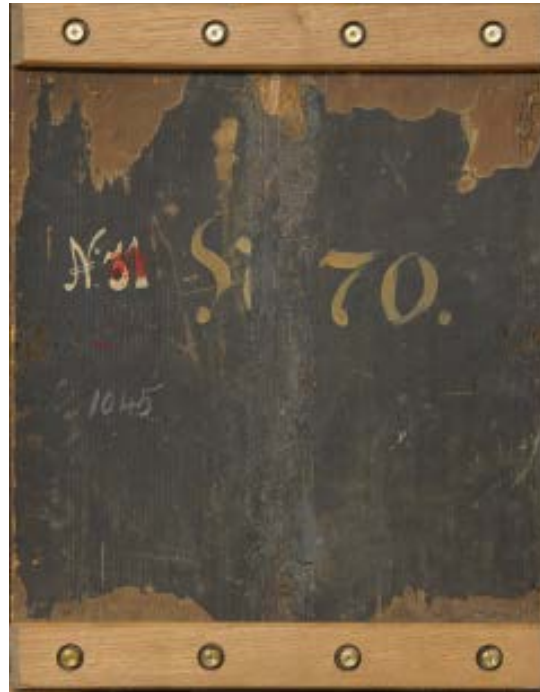
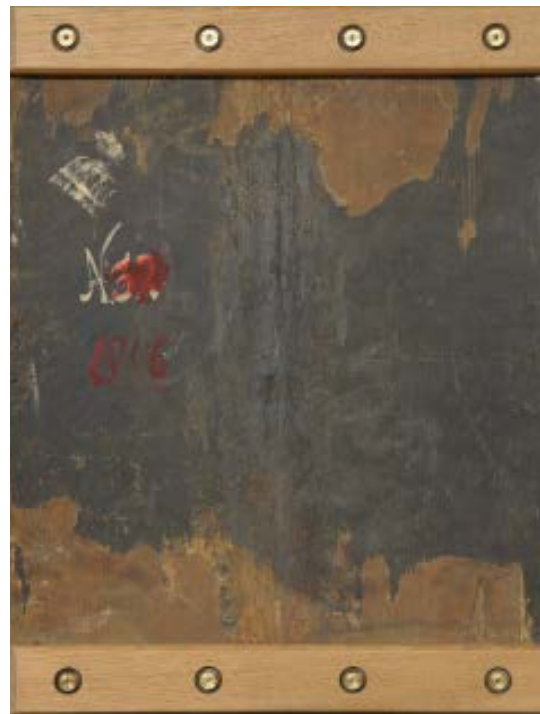
21. Dopo il restauro, San Giuda Taddeo percosso e imprigionato, retro

23. Dopo il restauro, San Giuda Taddeo costretto ad adorare idoli, retro

rispettata nella preparazione delle traverse di sostegno, costruite in legno di castagno, con lo stesso raggio di curvatura delle parti su cui insistono. Le traverse sono state

ancorate al supporto mediante una serie di tasselli cilindrici in legno di castagno, incollati al supporto mediante resina epossidica (araldite 106/953) e recanti una vite

basculante, sulla quale agisce un registro applicato sulle traverse, con l'interposizione di molle coniche in acciaio inox. In tal modo vengono garantiti i naturali movimenti

del legno e il necessario grado di elasticità del sistema di controllo (figg. 21, 23). La superficie lignea è stata impregnata con permetrina disciolta in solvente per prevenire possibili attacchi di insetti xilofagi.
