30. Antonio da Pavia (Antonio da Canepanova)
(documentato a Mantova dal 1503 al 1527)
San Giovanni Battista fra sant'Agostino e il profeta Elia (?)
1514

Milano, Pinacoteca di Brera
(reg. cron. 1216)

relazione di restauro

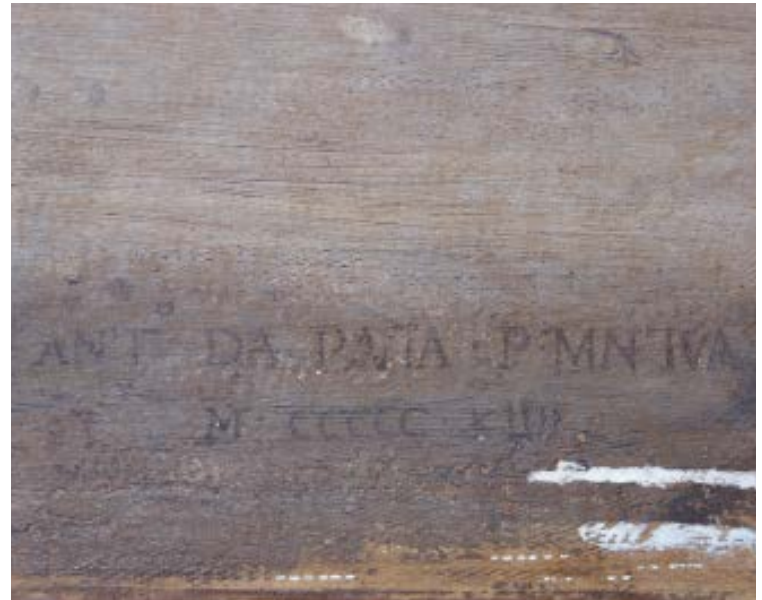
La pittura è firmata e datata, in basso, dove attualmente si intravede solo parte della scritta: «ANT DA PAVIA · P · MN TVA · / · M · CCCCC · XIV» (fig. 2). L'opera, conservata nei depositi della Pinacoteca di Brera, è stata già oggetto di almeno due restauri, uno forse ottocentesco e uno della seconda metà del Novecento. Purtroppo, ad oggi non sono state rinvenute le relazioni dei precedenti interventi, quindi le considerazioni che esponiamo sono solo ipotesi derivate dall'osservazione della superficie e confermate dalle analisi stratigrafiche.

2. Durante il restauro, particolare della firma

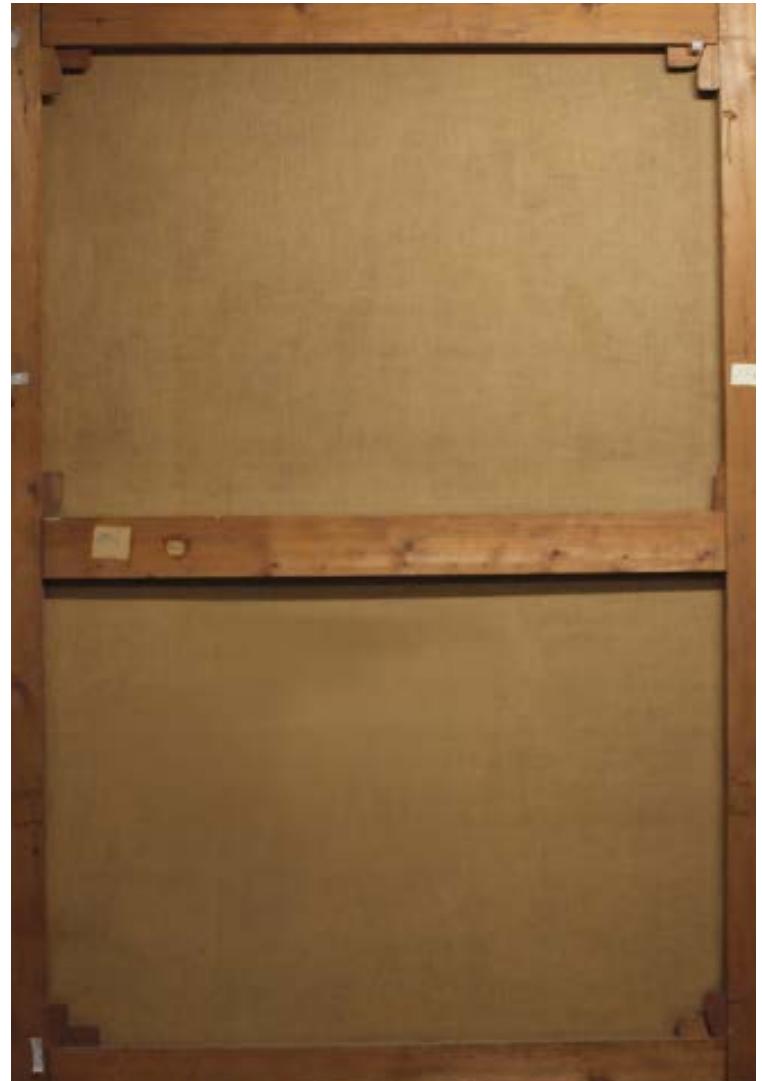
Sulla superficie sono evidenti, a 15 cm ca dal perimetro esterno, le tracce lasciate dal vecchio telaio su cui la tela, lassa, si appoggiava, fratturando il colore e segnando la superficie. La tela è stata oggetto di un intervento strutturale di foderatura, come era consuetudine nel Novecento (fig. 3). Queste operazioni, con le debite differenze determinate dal restauratore, consistevano nell'applicare come supporto alla tela originale una o più tele: in questo caso fu utilizzata una tela di patta, fatta aderire con

Il metodo romano prevedeva la stiratura dell'opera sul *verso*, quello fiorentino sul *recto* per controllare il colore e le sue reazioni. In questo caso non siamo certi che il dipinto sia stato tensionato prima della foderatura, poiché le cimose e le bande di tela su cui il pittore ancorò il dipinto sono state tagliate, quindi la tela originale risulta applicata sulla patta e non direttamente coinvolta nel tensionamento. Attualmente tutti i bordi sono protetti da scotch di carta. Comunque sia, l'opera ha una buona planarità e non necessita di alcun ulteriore intervento traumatizzante. Sul retro del telaio ligneo sono evidenti due etichette, una con il numero «194» e un'altra con la dicitura «Sala Ottava».

3. Prima del restauro, il telaio

polveri da deposito sul *verso* dell'opera, con micro-aspiratori e pennelli morbidi, e il controllo della funzionalità del telaio di legno a incastri mobili, rimettendo l'opera in tensione. Il telaio è stato quindi trattato con permetrina al 2%, per prevenire attacchi di insetti xilofagi, e successivamente cerato. Sono poi seguite le complesse fasi riferite alla pulitura del film pittorico, che appariva appesantito da spessi strati di vernice ambrata; sono stati eseguiti alcuni test di solubilità per identificare la sostanza soprammessa e il metodo di pulitura più indicato alla sua rimozione.

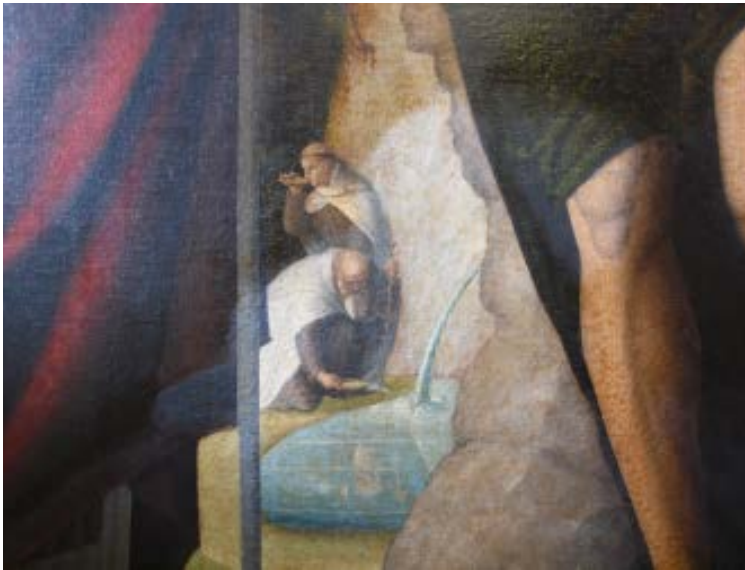
4. Durante il restauro, tasselli di pulitura

I test hanno fornito delle prime indicazioni circa la sensibilità di questa patina ai chelanti. Quindi è stato utilizzato il triammonio citrato in Klucel®, per eliminare il primo spesso strato protettivo pigmentato (fig. 4).

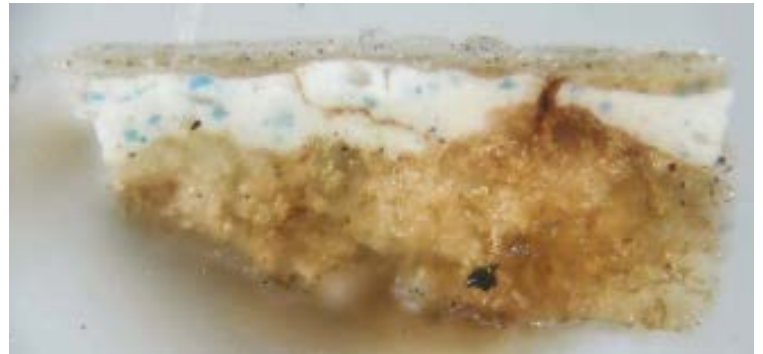
Le analisi, compiute da Fabio Frezzato e Paolo Cornale del Laboratorio C.S.G. Palladio, hanno evidenziato la presenza verso la superficie di due strati «ai quali sembrano assegnabili gli intensi assorbimenti riconducibili a materiale proteico che sono messi in evidenza negli spettri FTIR degli strati superiori. In particolare, il primo di tali strati contiene minuti granuli di pigmento nero e formazione di ossalati» (fig. 5).

5. Prima del restauro, stratigrafia, sezione a luce riflessa

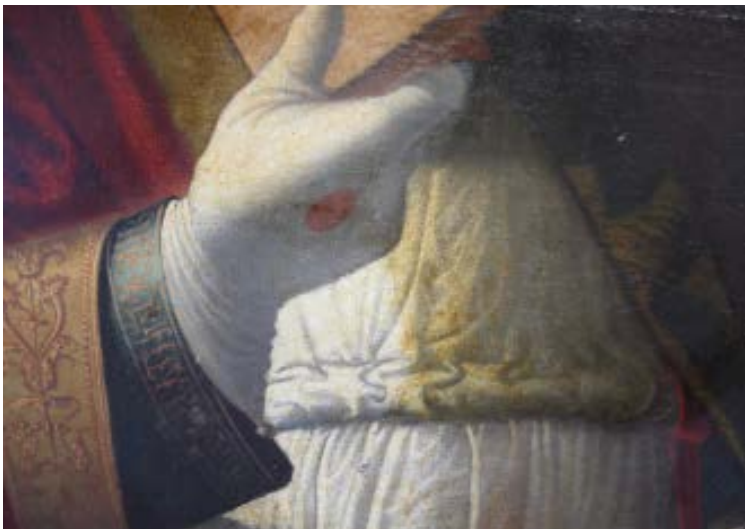
lore marrone stemperato in acqua con legante proteico, stesa su tutta la superficie dipinta, data quasi a guazzo; difatti si nota, a un'osservazione ravvicinata, un assorbimento non continuo, quasi a onda, come se questa patinatura fosse colata (fig. 6). Sempre leggendo dalle analisi stratigrafiche, si intercetta poi uno strato di spessore irregolare compatibile con una resina naturale, probabilmente una verniciatura antica, dalla fluorescenza gialla, stesa subito dopo la pittura a olio: sono state di conseguenza confermate le nostre ipotesi che la patinatura con *medium* acquoso fosse colata sulla superficie verniciata.

6. Durante il restauro, particolare della patinatura ambrata

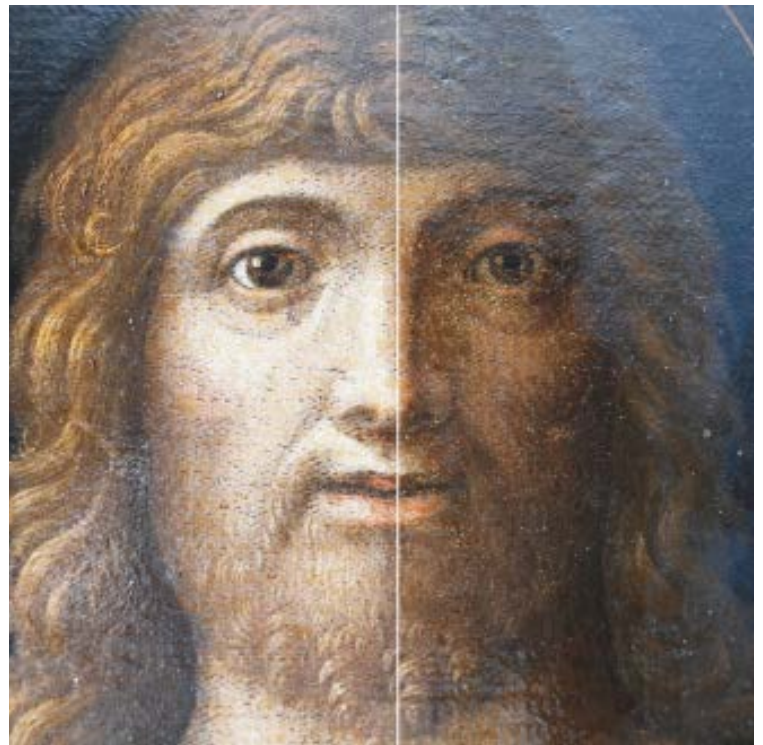
appiattiva e alterava la cromia originale dell'opera, dai colori freddi, si è resa evidente una superficie abrasa lungo la trama della tela, soprattutto in corrispondenza dei colori chiari: questo danno era poco percepibile prima della pulitura. Sta di fatto che, sopra il film pittorico e la vernice naturale, è stata riscontrata un'estesa integrazione pittorica con un materiale a base di bianco di bario, in uso nell'Ottocento: questo strato è stato utilizzato per nascondere le abrasioni della pellicola pittorica che evidenziavano la trama della tela (fig. 7). Pensiamo che questo genere di danno sia riferibile sia alla tecnica dell'artista, che ha utilizzato una preparazione troppo sottile per il tipo di tela scelta come supporto,

7. Durante il restauro, particolare della rimozione della ridipintura che evidenzia la trama della tela

e uno scarso legante – soprattutto per i colori chiari usati per gli incarnati e la pietra –, che alle alterne vicende subite – le movimentazio-

ni, le vibrazioni subite dalla tela durante i trasporti, la foderatura –, che hanno favorito la perdita di coesione del film pittorico dal

suo supporto. Il deterioramento potrebbe essere stato anche favorito da alcune operazioni eseguite durante la foderatura, tra cui una

pulitura della tela originale troppo drastica, magari con carta vetrata o bisturi, o un eccessivo calore dei ferri da stiro utilizzati per il miglioramento della superficie, che avrebbe provocato l'adesione delle veline, stese a colletta, alla vernice ancora presente sul film pittorico, di conseguenza le zone limitrofe al rilievo cretato sarebbero state danneggiate. Si notavano inoltre estesi imbianchimenti da ossidazione e svelature sul volto e sul corpo di san Giovanni, e sul viso di sant'Elia. Dopo la pulitura si è resa evidente la cucitura dei due teli su cui fu dipinta l'opera, posta a circa metà della pittura. Le operazioni di restauro sono proseguite con il perfezionamento della pulitura con un solvente polare, alcool etilico 60% in ligroina emulsionato in Vanzan®, adottato per alleggerire i residui di vernici e i ritocchi ancora presenti.

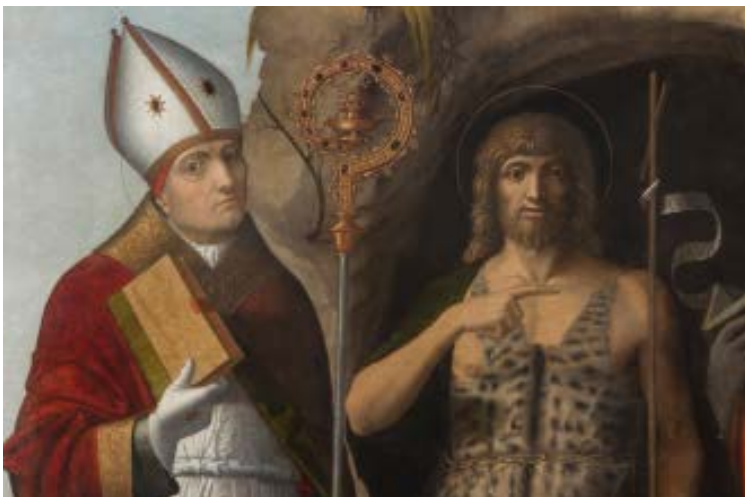
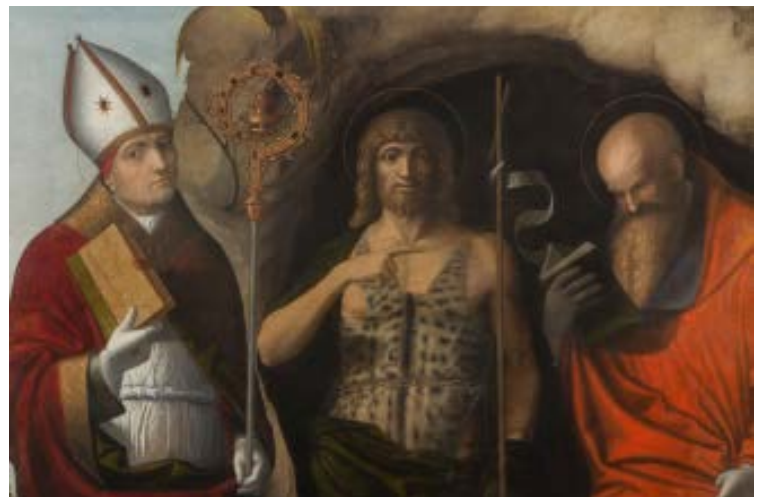
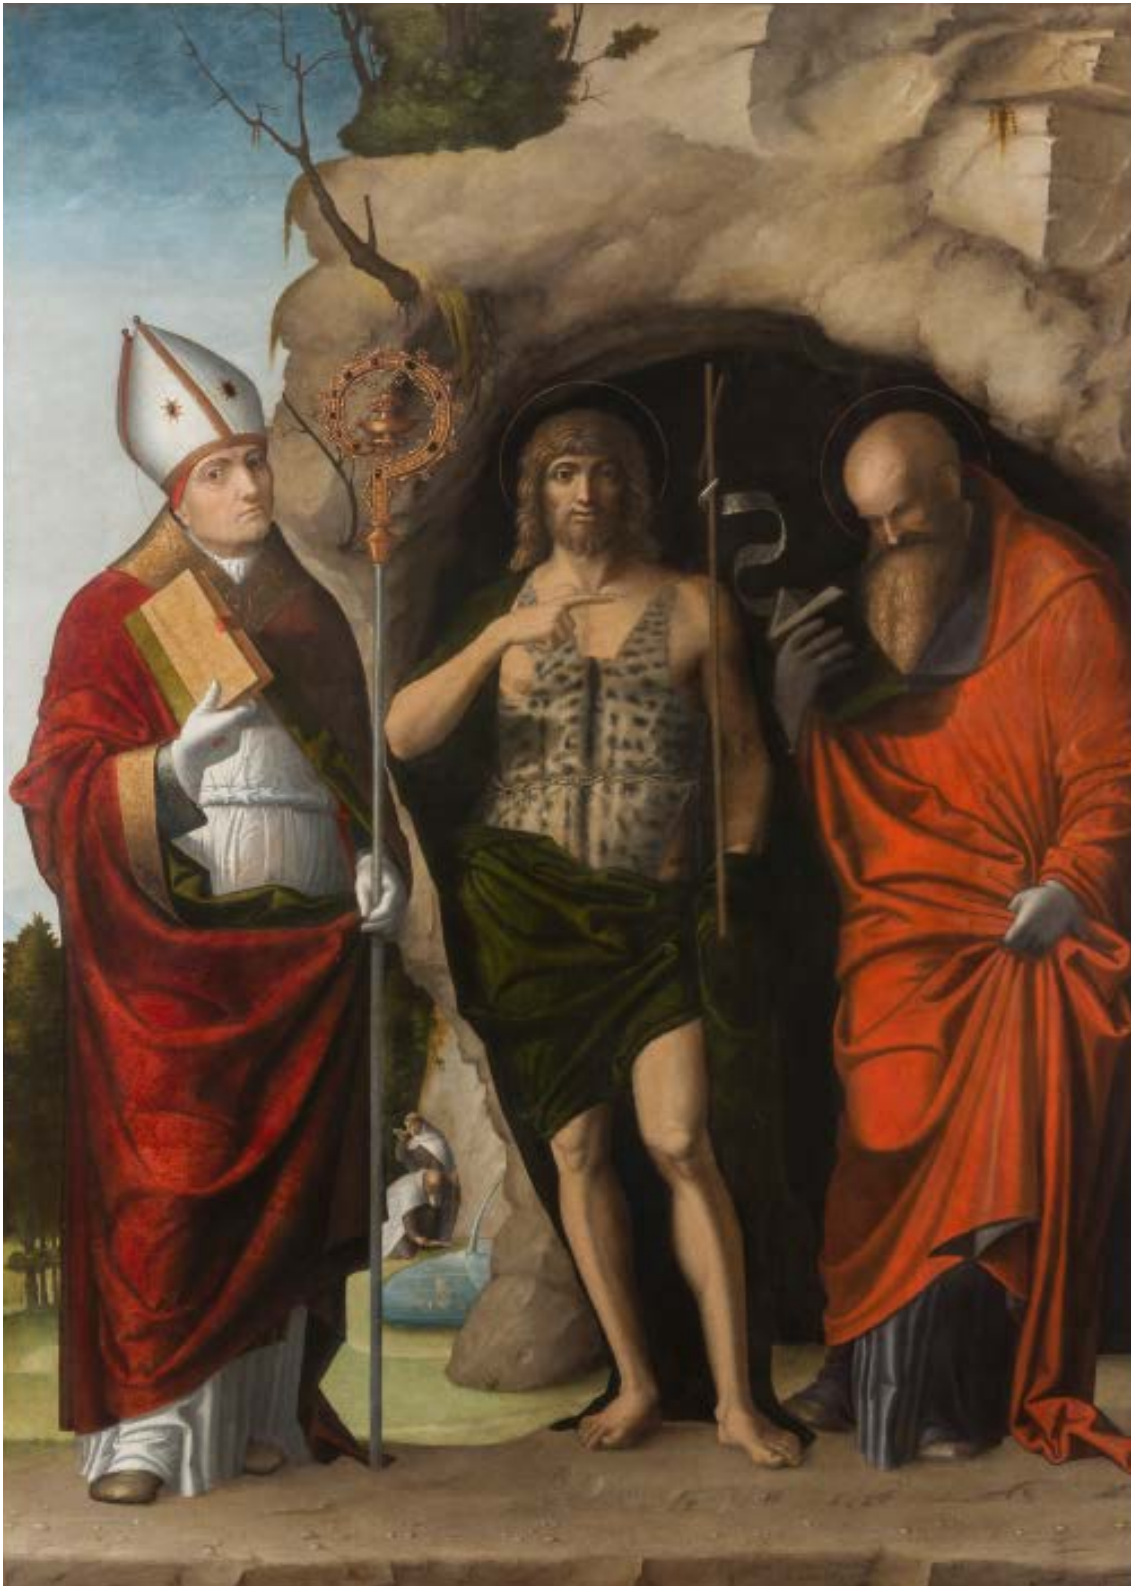
8. Dopo il restauro, sant'Agostino e san Giovanni Battista

9. Dopo il restauro, particolare con sant'Agostino, san Giovanni Battista, sant'Elia

10. Dopo il restauro

Quindi sono state eseguite alcune stuccature delle lacune. Il restauro estetico è stato condotto con ritocchi ad acquerello e a tempera per attenuare le abrasioni più evidenti e scure. Successivamente, l'opera è stata verniciata a tampone e poi a spruzzo con vernice mastice diluita (figg. 8-10).
