### 31. Girolamo di Benvenuto

*Sposalizio mistico di santa Caterina d'Alessandria e i santi  
Francesco, Girolamo, Antonio da Padova, Elisabetta d'Ungheria  
e Bernardino da Siena*

Milano, Museo Bagatti Valsecchi  
(inv. 1015)

#### *relazione di restauro*

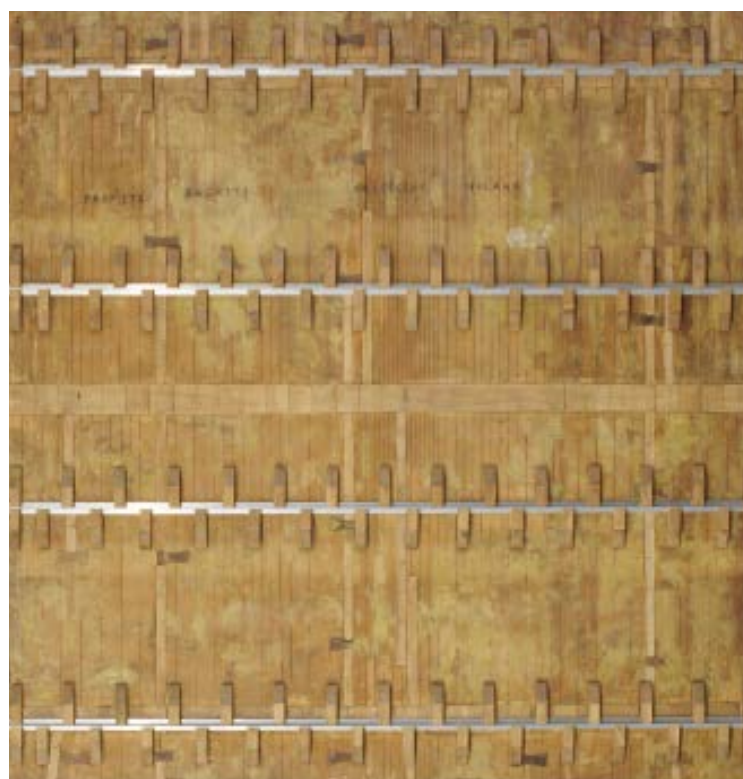
Il supporto è composto dall'unione a facce piane di cinque assi in legno di pioppo dello spessore medio di 3,2 cm ca. La scelta del legno impiegato risulta scadente e il taglio con cui sono state ricavate le assi, di tipo intermedio tangenziale, ha determinato, soprattutto in quelle di larghezza maggiore,

una certa deformazione da imbarcamento (fig. 1).

1. Prima del restauro, retro

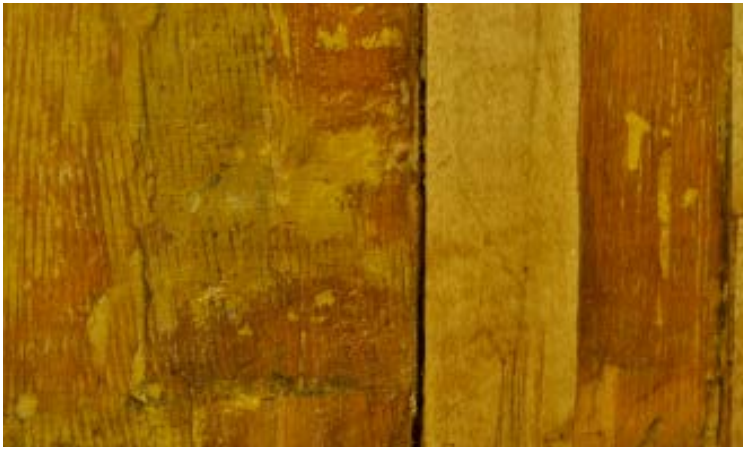
Molti risanamenti risultavano riaperti, i tasselli erano separati dalle loro sedi di incollaggio (fig. 2). Tali nuove rotture erano imputabili a due diversi fattori: in primo

2. Prima del restauro, particolare del supporto ligneo; si osserva un vecchio tassello ligneo separato dalla sede di incollaggio

luogo la larghezza degli inserti che, essendo stati preparati con legno nuovo, avevano subito un certo ritiro; in secondo luogo la tipologia delle traverse prevedeva un solo movimento di traslazione in piano, senza tolleranza nei confronti delle deformazioni da imbarcamento del tavolato.

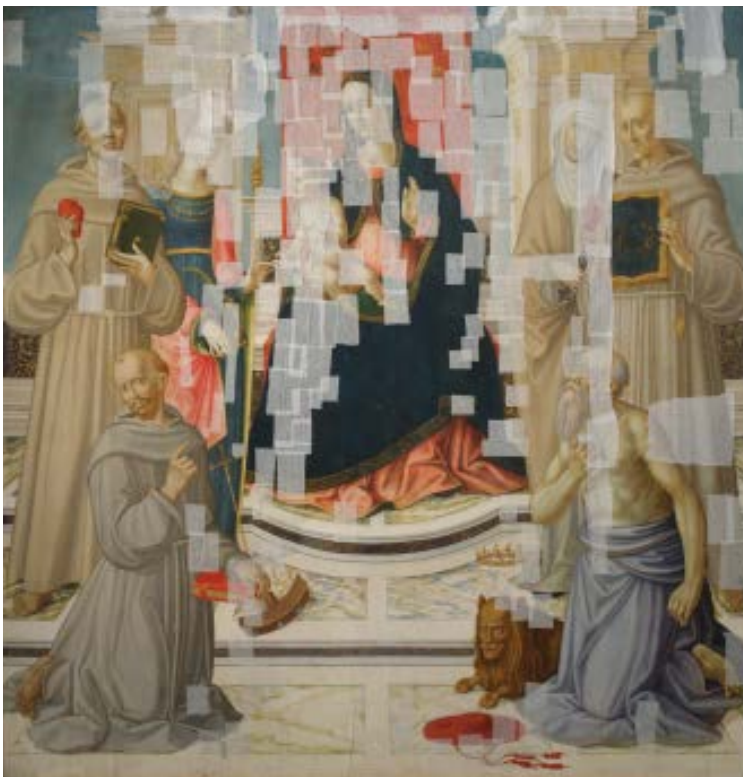
4. Prima del restauro, fronte con velinatura dei sollevamenti della pellicola pittorica

La situazione conservativa degli strati pittorici del dipinto era stata monitorata dal 2010 all'interno delle sale espositive del museo, il dipinto manifestava infatti, già da tempo, sollevamenti e distacchi che erano stati fissati con successivi

interventi di velinatura localizzata (fig. 4). Oltre ai sollevamenti della pellicola pittorica erano visibili sul fronte anche numerosi spacchi e fenditure passanti, attorno alle quali il colore appariva fratturato, sollevato o caduto.

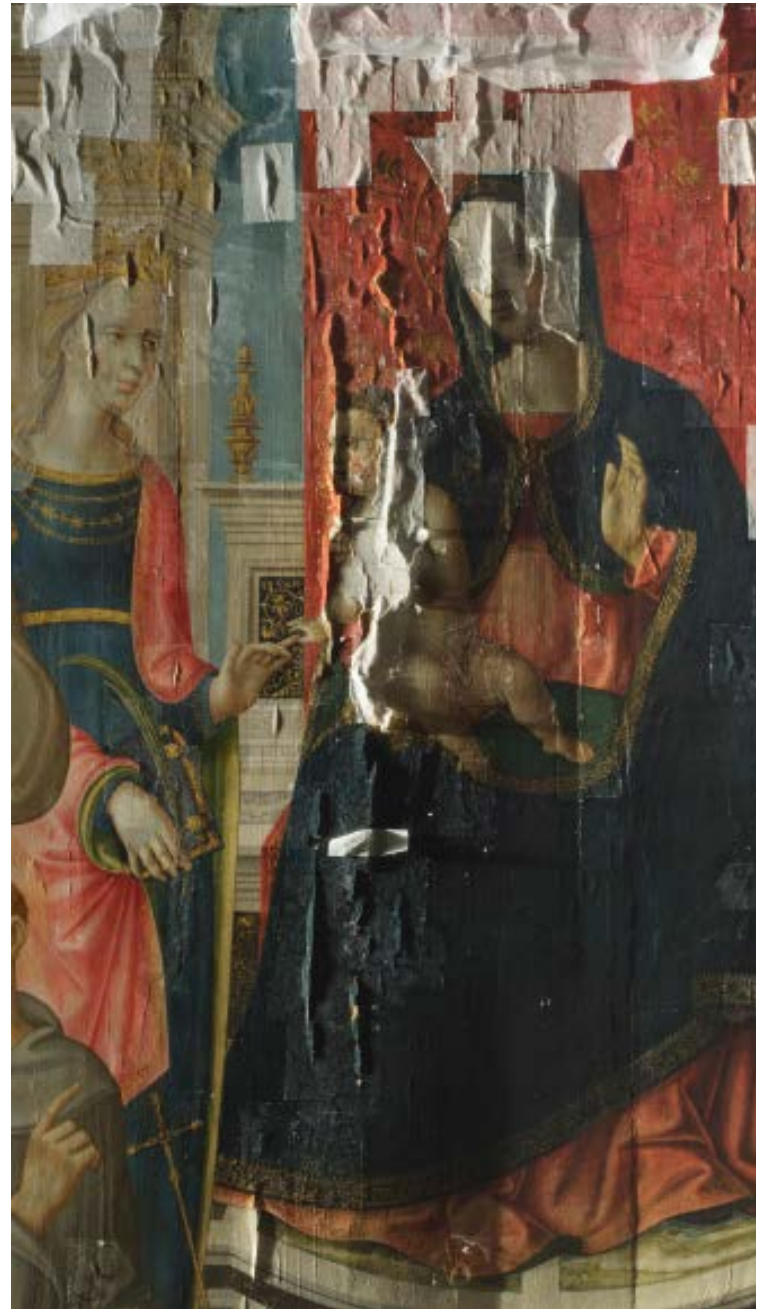
testimoniando un difficile rapporto tra i componenti dell'opera; la superficie dipinta evidenziava infatti numerosissimi sollevamenti 'a tenda' della pellicola pittorica originale di notevole entità. I sollevamenti erano presenti su tutta la superficie, ma erano più evidenti nella parte centrale dell'opera. Questi erano facilmente leggibili anche a luce diffusa, ma erano resi molto più espliciti nell'osservazione della superficie in radenza (fig.

3. Prima del restauro, particolare in luce radente

3); i sollevamenti presentavano sia un andamento verticale, seguendo l'andamento delle fibre del legno, sia ampie zone di leggera sbollatura, come ad esempio nelle aree del manto blu della Madonna.

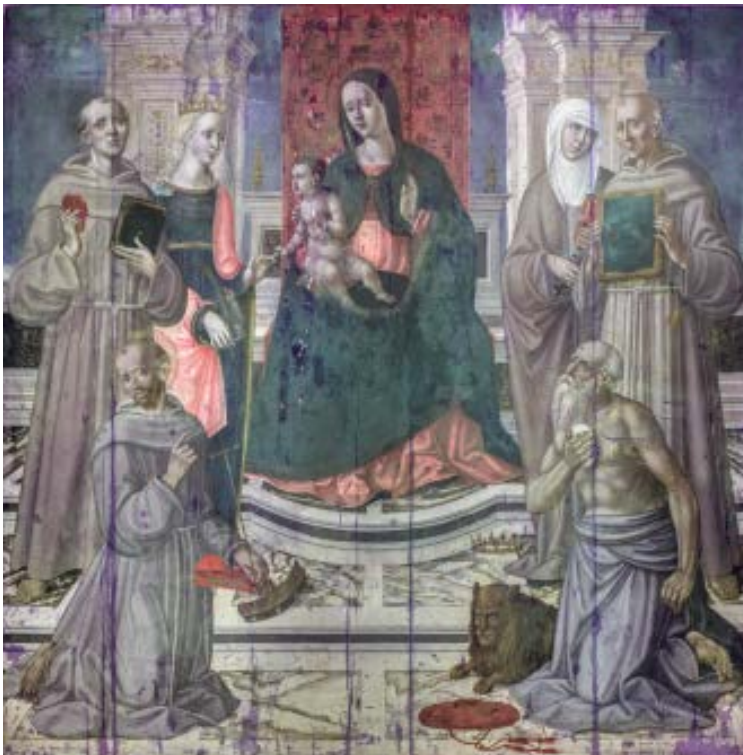
5. Prima del restauro, fluorescenza ultravioletta

La superficie pittorica osservata alla lampada di Wood non presentava una fluorescenza diffusa, indice della presenza di una vernice recente e – probabilmente – di natura sintetica, stesa durante l'ultimo intervento. Le aree più rimaneggiate e gli interventi precedenti al 1995, ovvero il cielo e l'abito blu della Vergine, emettevano invece una fluorescenza disomogenea verdognola, a indicare in queste porzioni

la presenza di materiali differenti. L'analisi ha inoltre permesso di meglio localizzare i numerosissimi interventi pittorici presenti sulla superficie che in ultravioletto apparivano molto riconoscibili poiché assumono la tipica colorazione violacea (fig. 5).

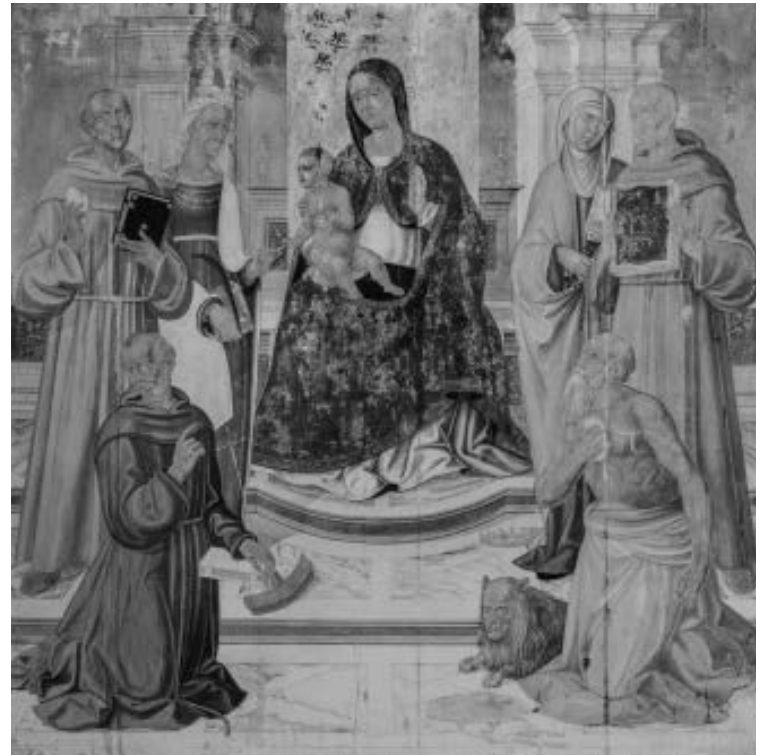
6. Prima del restauro, riflettografia infrarossa

L'indagine riflettografica ha permesso di visualizzare ancora più nel dettaglio il lacunoso stato di conservazione del cielo e del manto blu della Vergine; il cielo mostrava infatti in infrarosso una superficie molto disomogenea, ma la situazione di degrado appariva ancora più esplicita sul manto della Madonna, dove si distinguevano le numerosissime lacune, riconoscibili come macchie chiare. Il disegno preparatorio, probabilmente eseguito a pennello, appariva invece difficilmente identificabile, poiché seguiva abbastanza fedelmente la resa pittorica (fig. 6).

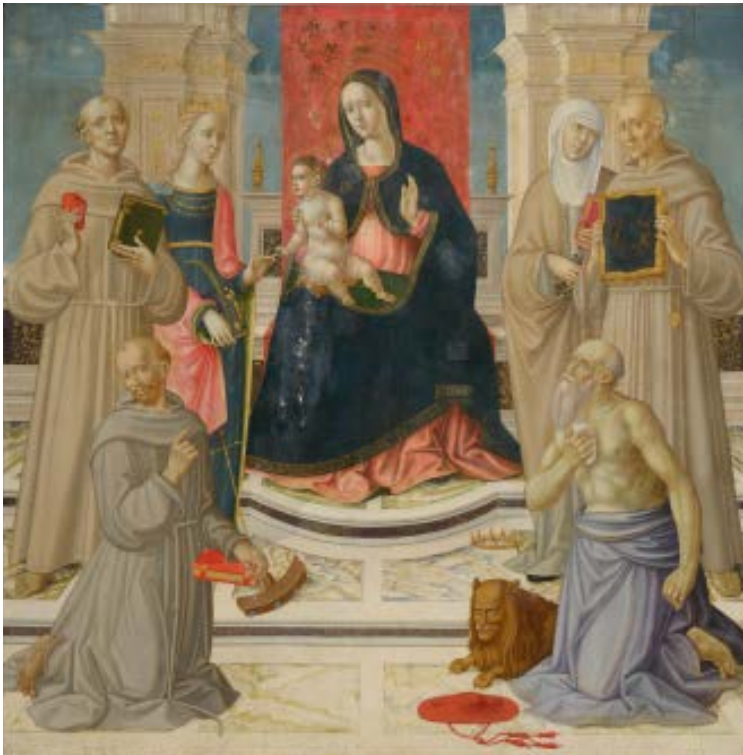
7. Durante il restauro, fronte del dipinto dopo la rimozione delle veline e il consolidamento

La prima fase dell'intervento di restauro sulla superficie pittorica ha riguardato il fissaggio dei numerosissimi sollevamenti della stessa, precedentemente velinati per trasportare l'opera in sicurezza. Dopo aver effettuato prove con diversi

collanti, è stato effettuato un primo consolidamento con Aquazol 500. L'intervento di appianamento e ri-adesione dei sollevamenti della pellicola pittorica è risultato molto difficoltoso a causa della preparazione del dipinto che tendeva a sfaldarsi e a scomporsi, inoltre in molte aree il supporto ligneo risultava fortemente tarlato e le gallerie di insetti avevano provocato, al di sotto della pellicola pittorica, una superficie spugnosa facendo passare e «scompare» il consolidante, impedendo dunque un fissaggio adeguato del colore (fig. 7).

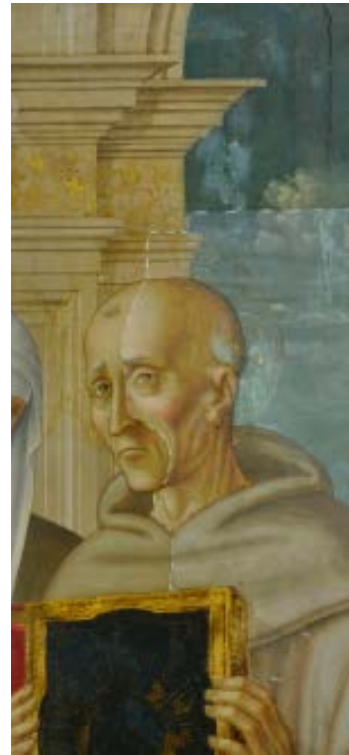
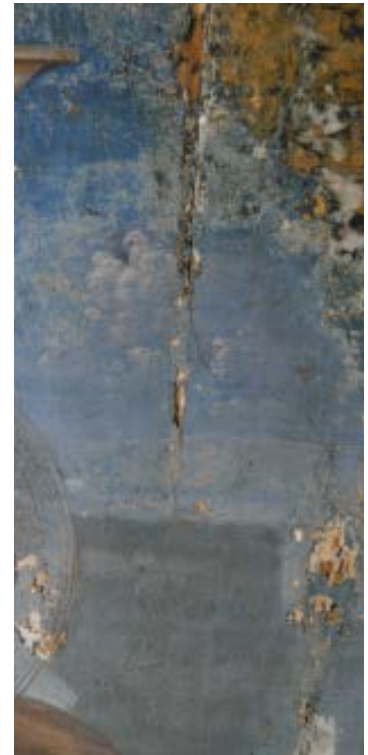
8. Durante il restauro, pulitura

9. Durante il restauro, pulitura, particolare del cielo

Dopo aver messo in sicurezza le policromie, comunque monitorate durante tutto l'intervento, si è potuto procedere con la pulitura della superficie pittorica e la rimozione dei restauri alterati (figg. 8-9).

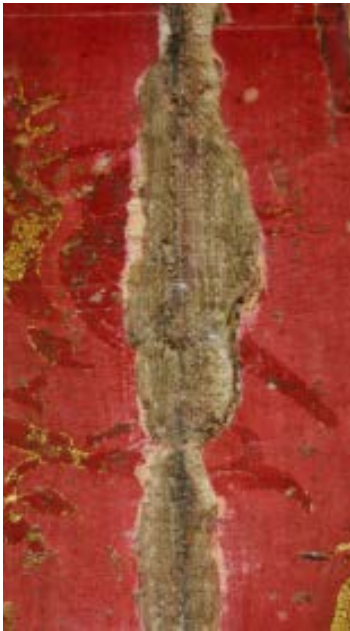
10. Durante il restauro, particolare dopo la rimozione delle stuccature in corrispondenza delle giunzioni delle assi; si osserva la tela di incamottatura

stituiscono il tavolato del dipinto, è stato necessario rimuovere tutte le vecchie stuccature in corrispondenza delle giunture tra le tavole. Questo intervento è stato eseguito a bisturi e, ugualmente, sono state eliminate le stuccature dei precedenti restauri dal momento che, in molti punti, sormontavano aree di pellicola pittorica originale, come ad esempio sul cielo e sul pannello blu della Madonna. In corrispondenza delle giunzioni delle

tavole sono state individuate tracce dell'originaria tela di incamottatura (fig. 10). Dopo la fase di pulizia è stata effettuata la revisione del consolidamento e si è deciso di

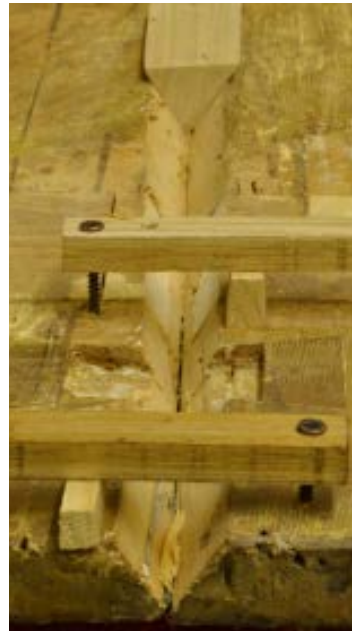
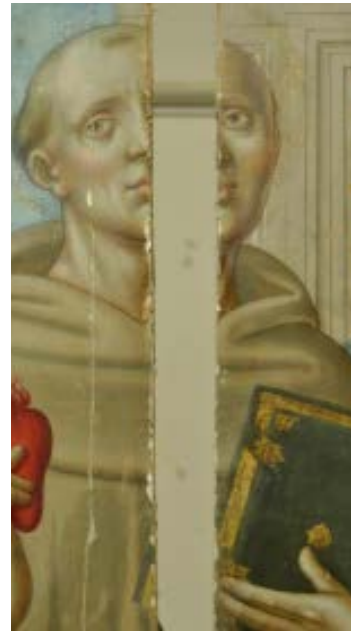
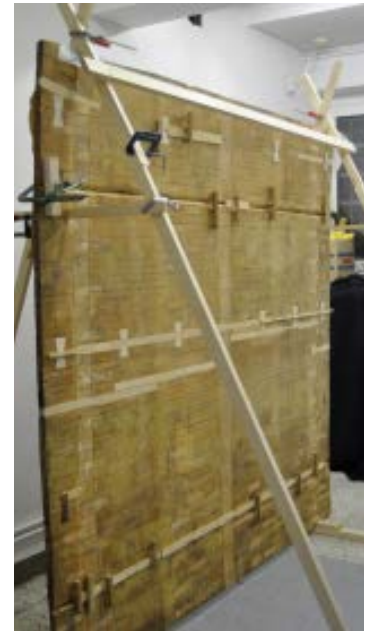
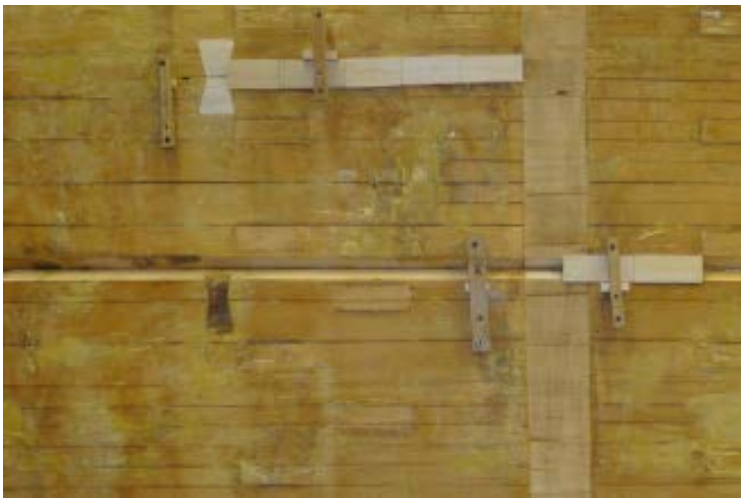
11. Durante il restauro, particolare del supporto ligneo

12. Durante il restauro, particolare di due assi osservate dal fronte prima del riassetto della tavola

13. Durante il restauro, particolare del supporto ligneo

14. Durante il restauro, particolare del supporto ligneo

Sono stati asportati tutti i tasselli a sezione triangolare applicati in precedenza, che risultavano scollati o che erano stati inseriti senza allineare i margini sul lato dipinto. Le sedi, opportunamente rettificata e ripulite dagli abbondanti residui incrostati di adesivo vinilico, sono state integrate con nuovi tasselli a sezione triangolare preparati con legno di pioppo invecchiato e in-

collati con adesivo vinilico, dopo aver riallineato i margini. I tasselli a farfalla sono stati rimossi e le sedi integrate con tasselli aventi la fibra parallela a quella delle assi.

Si è scelto, vista l'entità dei tagli eseguiti in precedenza riempiti con listelli lignei, di intervenire solo su quelli che presentavano segnali di instabilità e che potevano condizionare l'integrità del tavolato, lasciando in sede tutti gli altri (figg. 11-14).

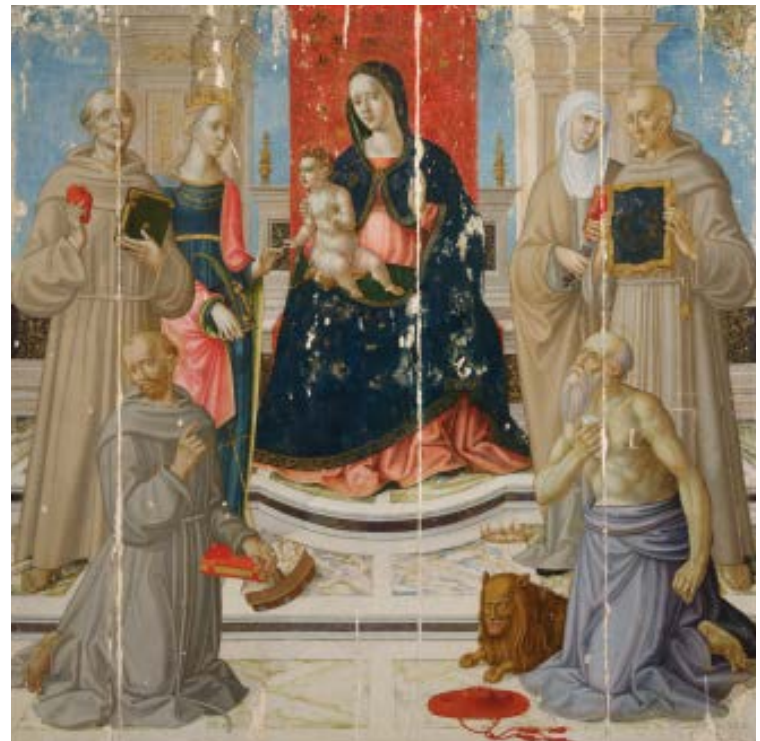
15. Durante il restauro, fronte del dipinto dopo l'intervento di stuccatura

L'intervento di stuccatura è consistito nella chiusura delle lacune presenti tramite gesso di Bologna e colla animale; in corrispondenza delle giunzioni delle tavole, dove erano stati realizzati degli inserti lignei sul retro, la superficie sul fronte è stata portata a livello colmando le fessurazioni in profondità con resina epossidica bicomponente per legno (balsite) e in superficie con gesso e colla animale (fig. 15). Dopo questa fase la superficie è stata protetta e nutrita mediante stesura a pennello di vernice. Successivamente si è passati alla fase di reintegrazione pittorica per mimetizzare le lacune di colore e le abrasioni utilizzando i colori a vernice della Gamblin. L'intervento pittorico è stato eseguito a rigatino seguendo l'andamento delle

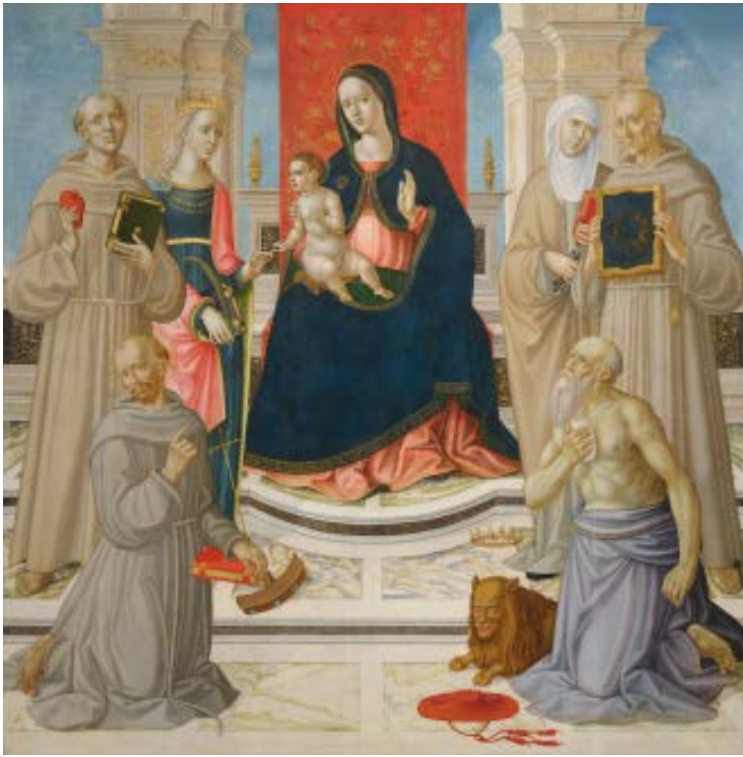
16. Dopo il restauro, fronte

pennellate della stesura originale. Durante l'integrazione pittorica la superficie è stata gradualmente verniciata in più fasi con nebulizzazione di vernice *à retoucher*. Per la verniciatura finale è stata invece utilizzata una Regalrez, in modo che in futuro sia possibile, se necessario, rimuovere l'ultimo strato di verniciatura senza intaccare i restauri (fig. 16).

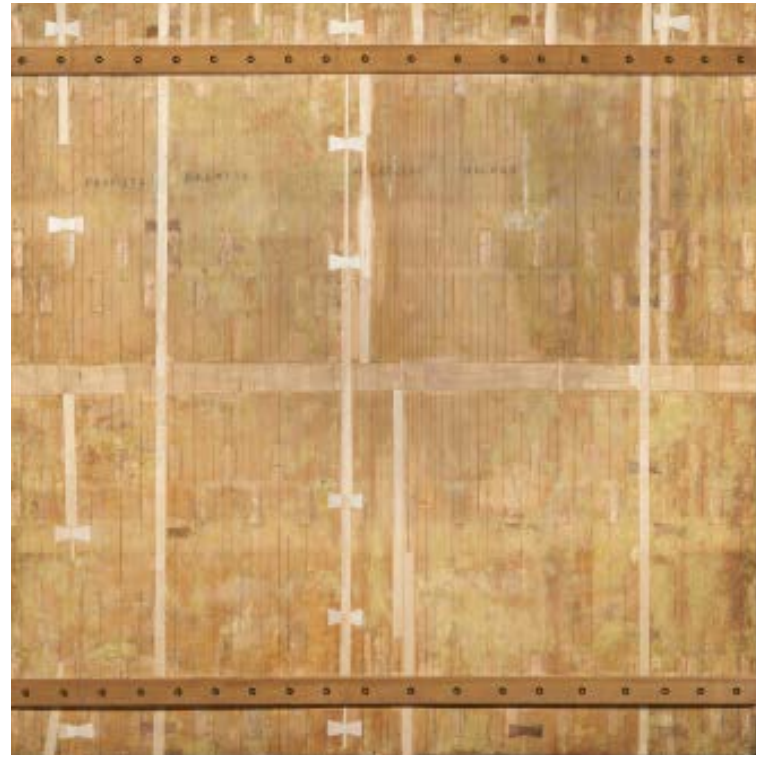
17. Dopo il restauro, retro

Al termine delle operazioni di risanamento il tavolato presentava una freccia di imbarcamento pari a 2,5 cm. Tale profilo è stato assunto per la preparazione di due nuove traverse di sostegno preparate in legno di castagno, che assecondassero la curva generale del tavolato. Le traverse sono state ancorate al supporto mediante una serie di tasselli cilindrici in legno di castagno, incollati al supporto mediante resina epossidica (Araldite 106/953) e recanti una vite basculante, sulla quale agisce un registro applicato sulle traverse, con l'interposizione di molle coniche in acciaio inox. In tal modo vengono garantiti i natu-

rali movimenti del legno e il necessario grado di elasticità del sistema di controllo. La superficie lignea è stata infine impregnata con perme-trina disciolta in solvente per prevenire possibili attacchi di insetti xilofagi (fig. 17).

L'opera è stata inserita nella cornice, dopo il restauro, applicando dei listelli in legno sagomato che compongono una culla di appoggio e compensano la differenza dei profili dei due manufatti (fig. 17). La problematica coerenza dello strato preparatorio con la superficie lignea non ci può far escludere che si manifestino ancora dei sollevamenti e delle de-coesioni, anche nel vicino futuro e con situazioni micro-climatiche stabili, per cui si dovrà prevedere una costante opera di monitoraggio del manufatto con eventuali interventi localizzati, se necessari.
