#### 41. Filippo Vitale

*Madonna con il Bambino tra i santi Gennaro, Nicola di Bari e Severo*

#### *relazione di restauro*

Claudio Falcucci, Bruno Tatafiore

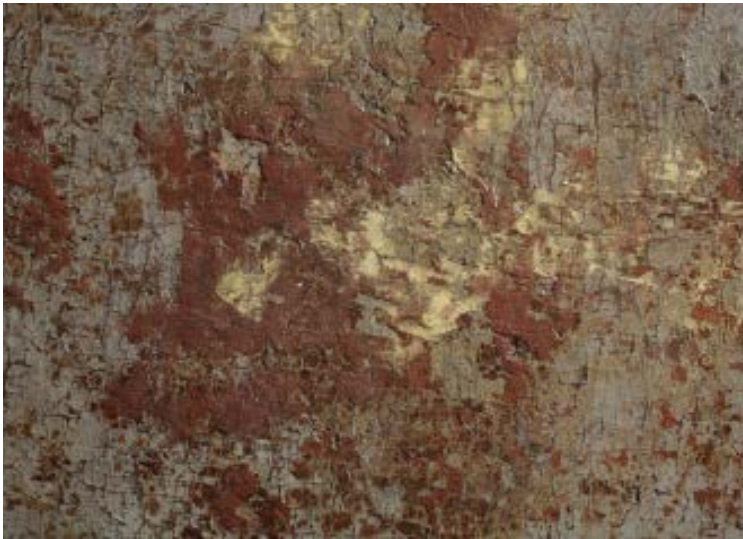
1. Durante il restauro, macrofotografia, stuccature eseguite nei precedenti interventi di restauro

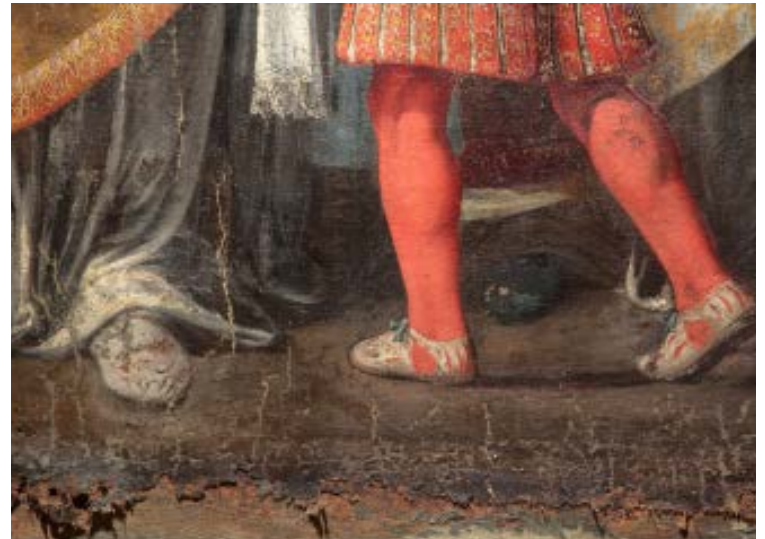
La tela di rifodero e il telaio degli anni Cinquanta non erano più in grado di assolvere correttamente al loro ruolo. Il telaio aveva subito un attacco da insetti xilofagi e da microrganismi, mentre la tela era indurita, deformata e non più aderente alla tela originale: la colla pasta utilizzata doveva contenere un'alta percentuale di colla forte che con il tempo si era cristallizzata, fragilizzata e infine polverizzata. In particolare, in prossimità del margine inferiore la tela dipinta era in gran parte scollata dalla tela da rifodero, e appariva lacerata e slabbrata. Uno spesso strato di stucco lungo lo stesso margine del telaio era stato utilizzato per aumentare di circa 3 cm l'altezza del dipinto (fig. 2).

2. Durante il restauro, margine inferiore del dipinto, con distacco della tela di rifodero e stuccatura per aumentare l'altezza dell'opera

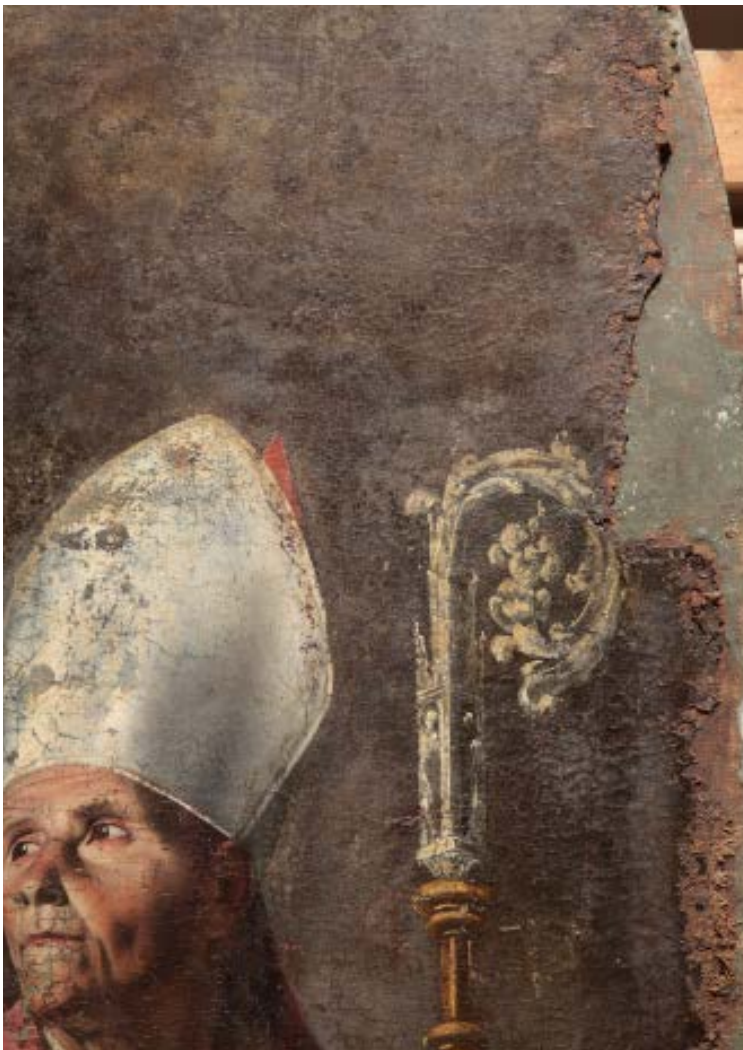
la trama non segue un andamento ortogonale al telaio, ma devia verso l'alto; i margini originali a destra e a sinistra del dipinto, nella parte superiore dell'opera, erano stati inchiodati originariamente sul fronte del telaio anziché sullo spessore. Sembra pertanto lecito ipotizzare che al momento della prima messa in opera del dipinto il pittore si dovette trovare in difficoltà nel tensionare la tela che risultava più stretta del dovuto nella parte alta; per rimediare al problema la tela venne tirata il più possibile, in particolare sul lato destro dove è presente la fascia aggiunta e, non avendo margini sufficienti per una normale chiodatura, era stata fissata direttamente sul fronte del telaio. La porzione di telaio rimasta scoperta doveva essere stata riportata a livello con una stuccatura e successivamente dipinta; al primo intervento di rifodero, ovviamente, questa porzione di dipinto solidale al telaio deve essere andata perduta e coincide con la lacuna presso il pastorale di san Severo e alle spalle di san Gennaro (fig. 3). Durante il presente intervento si è ritenuto opportuno ripristinare la continuità della tela lungo i margini del dipinto aggiungendo degli innesti di una tela a trama fitta e filo sottile, idonea a ricevere una nuova preparazione. I bordi sono stati rinforzati anche con fasce di garza applicate con colla pasta. Prima del nuovo reintelo si è proce-

3. Durante il restauro, margine della tela alle spalle di san Severo, supporto originariamente inchiodato sul fronte del telaio e residuo della stuccatura del precedente intervento di restauro

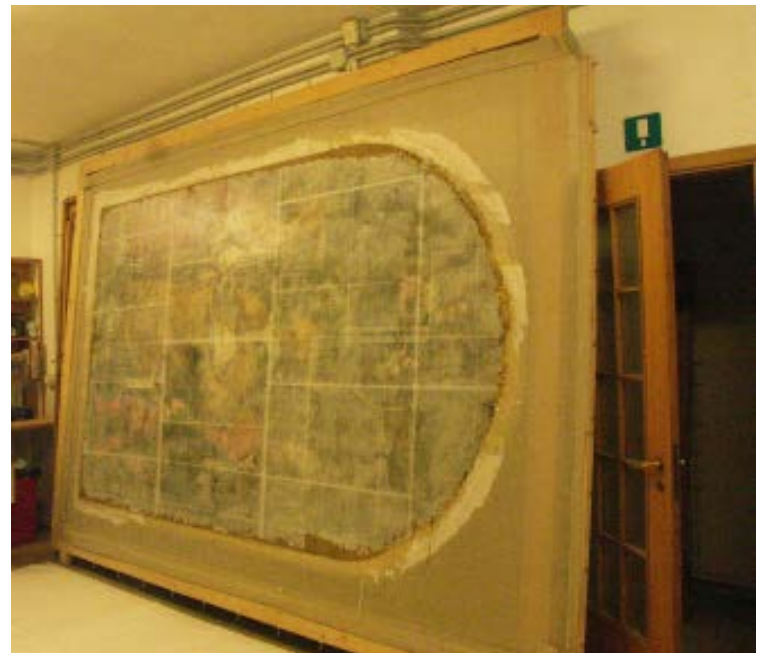
4. Durante il restauro, il dipinto in fase di rifodero, velinato e posto sul telaio interinale

Il dipinto è stato tensionato su un nuovo telaio a espansione in legno di abete con doppia croce interna (fig. 4); sul retro sono stati riapplicati, recuperati dal vecchio telaio, i due cartellini delle mostre in cui il dipinto è stato esposto, *Civiltà del Seicento a Napoli* (ottobre 1984 - aprile 1985) e *Battistello Caracciolo e il primo Naturalismo a Napoli* (9 novembre 1991 - 26

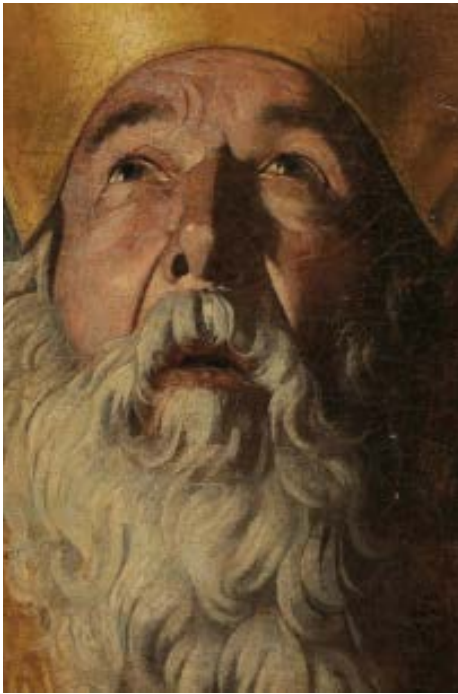
Prima della pulitura la superficie del dipinto si presentava fortemente offuscata, priva di trasparenza, completamente ossidata e in molte parti ridipinta con colori a olio. Il film pittorico era in uno stato di estremo degrado per la perdita di elasticità e resistenza meccanica che con il tempo aveva portato alla formazione di scodelle con conseguente distacco dello strato pittorico dalla tela.

La stessa superficie era coperta da pesanti stuccature estese ben oltre le effettive cadute che volevano risarcire (figg. 8-9).

8. Prima del restauro, particolare del volto di san Nicola

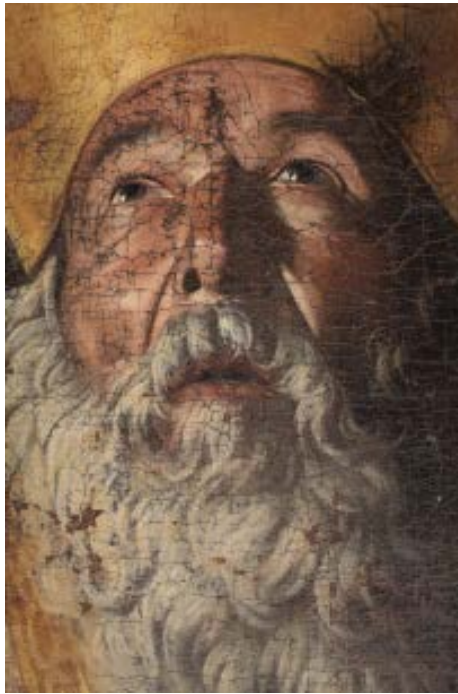
9. Durante il restauro, particolare del volto di san Nicola

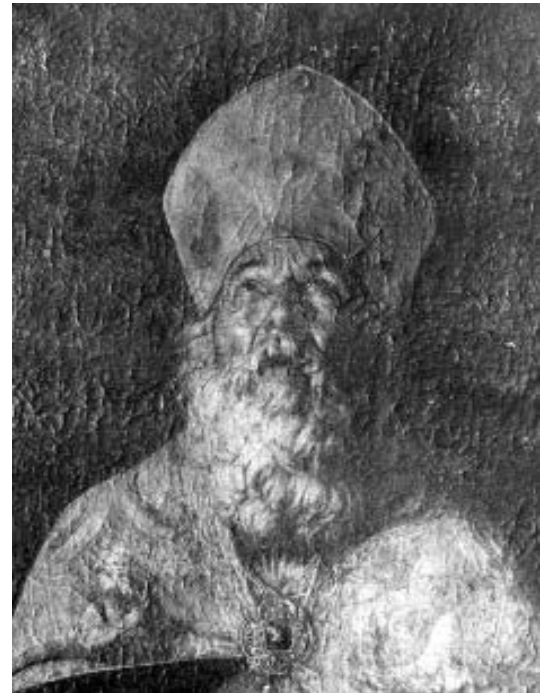
10. Prima del restauro degli anni Cinquanta, il volto di san Nicola

grafia in luce radente precedente a quell'operazione mostrava i sollevamenti a scodella della pellicola pittorica, successivamente ridotti dal rintelo (fig. 10). La pulitura della superficie, eseguita prima del ripristino della planarità, ha abraso il contorno delle isole di colore; dopo il rintelo la superficie doveva quindi presentarsi come marcata da quel cretto piuttosto largo e dai margini corrosi e sgranati evidenziati in questo intervento alla fine della pulitura (fig. 9). L'estesa ridipintura che ottundeva la superficie del dipinto era verosimilmente stata indotta proprio dal tentativo di riequilibrare questo tipo di danno. Al termine della pulitura si è proceduto alla stuccatura imitando la superficie originale allo scopo di ridarle continuità plastica, e al ritocco, che si è proposto come la ricostruzione completa di tutte le parti
