45. Ignaz Elhafen (attribuito a)
(Innsbruck, 1658 - Düsseldorf, 1715)
Piatto da parata con raffigurazioni marine
1670-1680

relazione di restauro
Paolo Belluzzo

restauro
Paolo Belluzzo con la collaborazione di Martina Fontana e Mauro Parri con la direzione di Stefano Casciu

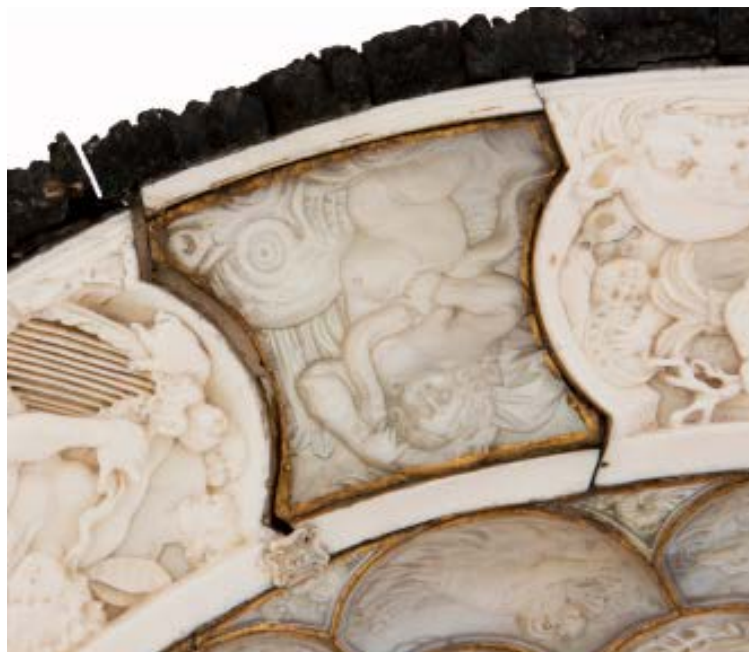
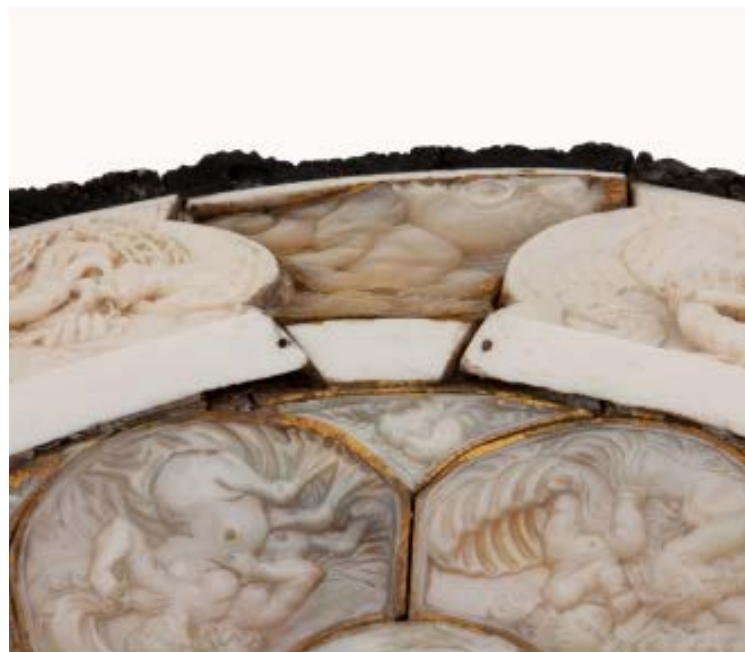
Il *Piatto da parata* si trovava in precario stato di conservazione, a causa delle deformazioni subite dalla struttura lignea soprattutto al livello della tesa, dove l'esiguo spessore del legno, unito al peso degli elementi su di esso incollati, ha determinato i maggiori movimenti. Lo stucco a base di cera, ormai cristallizzato e irrigidito, non è riuscito a seguire i movimenti del legno, determinando distacchi parziali e sollevamenti delle placche in avorio e in madreperla (fig. 1). Le deformazioni hanno riguardato in modo meno apprezzabile la vasca, per quanto anche qui lo stucco alterato non offrì più

1. Prima del restauro, dissesto delle placche in avorio e madreperla, soprattutto nella tesa

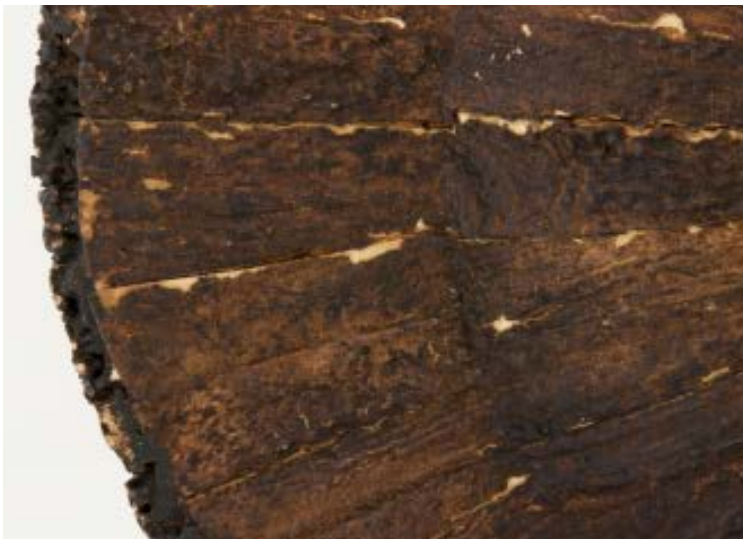
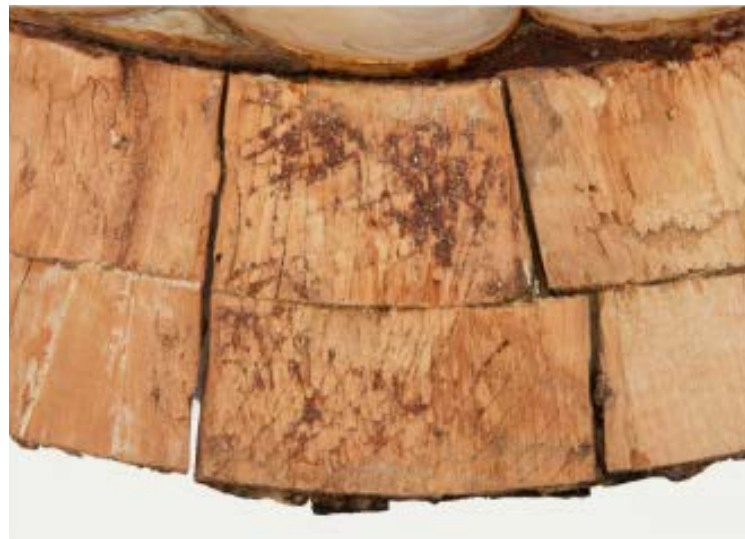
sufficienti garanzie di tenuta delle numerose placchette di rivestimento. Alcuni movimenti della struttura avevano determinato l'apertura di due linee di frattura lungo l'asse maggiore della vasca, le quali però non pregiudicavano la solidità e l'integrità del manufatto (fig. 2). Meno significativi erano i problemi legati alla presenza di sporco generico e di sostanze di deposito atmosferico, per quanto offuscassero le superfici e alterassero la corretta percezione dei materiali.

2. Durante il restauro, linee di frattura di varia entità nella struttura lignea. A destra si evidenziano gravi sconessioni della tesa

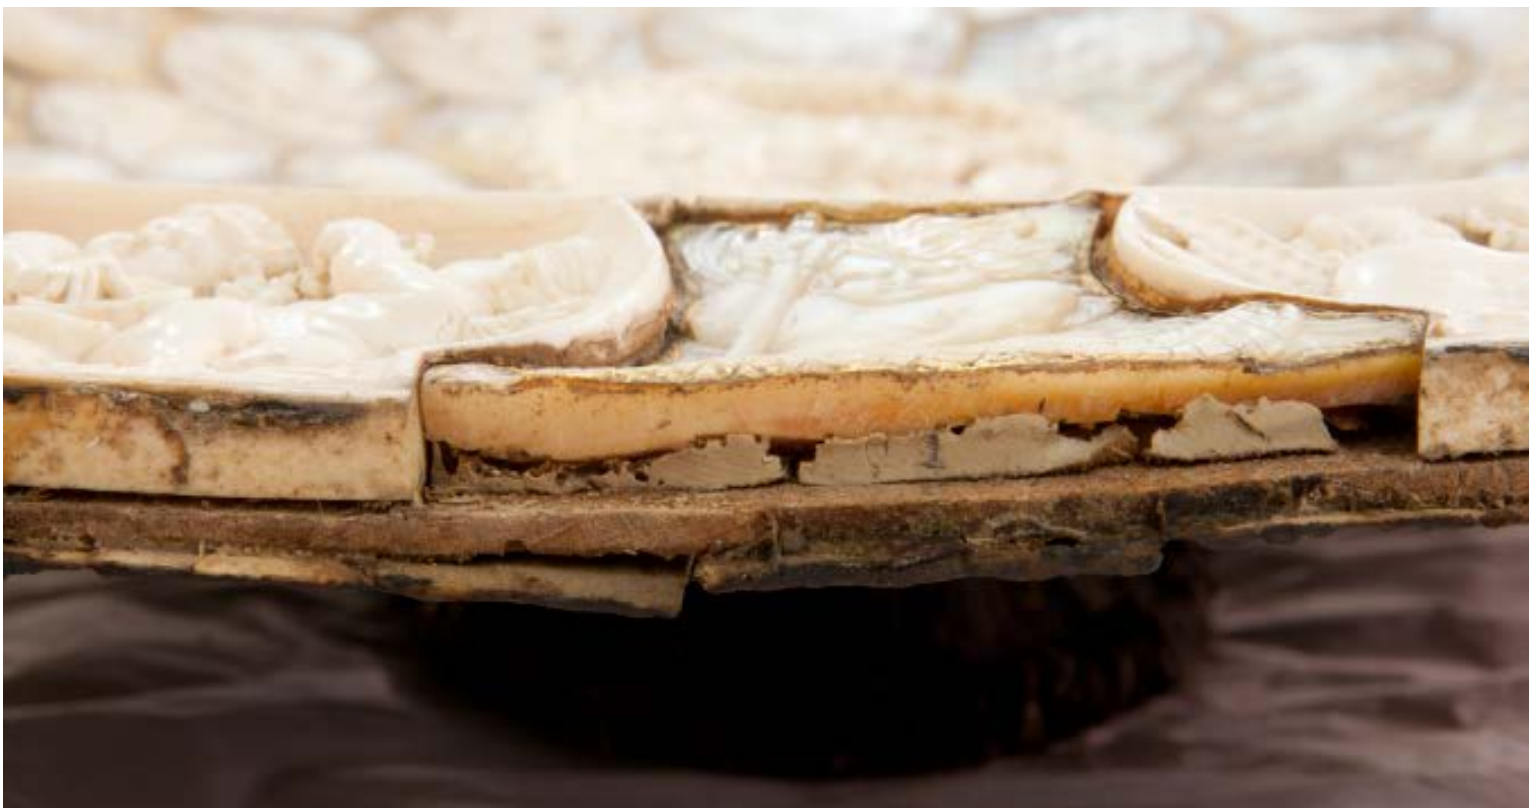
3. Durante il restauro, dopo lo smontaggio del cordolo in corno sul bordo esterno della tesa. Dal basso, si notano il rivestimento in lamelle di corno, la struttura lignea, lo stucco ceroso e le placche in avorio e in madreperla

consolidamento della struttura e il tentativo di recuperare un più corretto assetto della tesa. Il *Piatto da parata* è stato sottoposto a smontaggio parziale, così da poter accedere liberamente alla struttura lignea e sottoporla all'intervento di consolidamento e raddrizzamento. Per primo è stato smontato il cordolo in corno sull'orlo esterno della tesa, con semplici azioni manuali e utilizzando un bisturi a far leva sul collante (fig. 3); in tal modo è stato possibile accedere all'interfaccia tra le placche in avorio e madreperla e la struttura lignea e inserire lame metalliche per consentire la progressiva

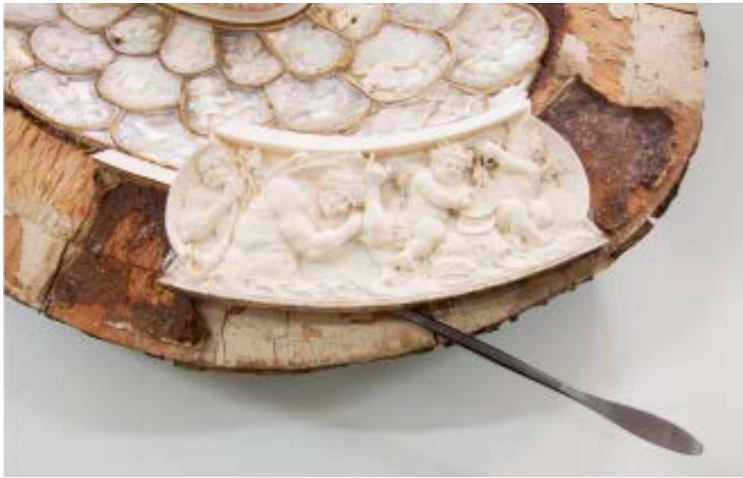
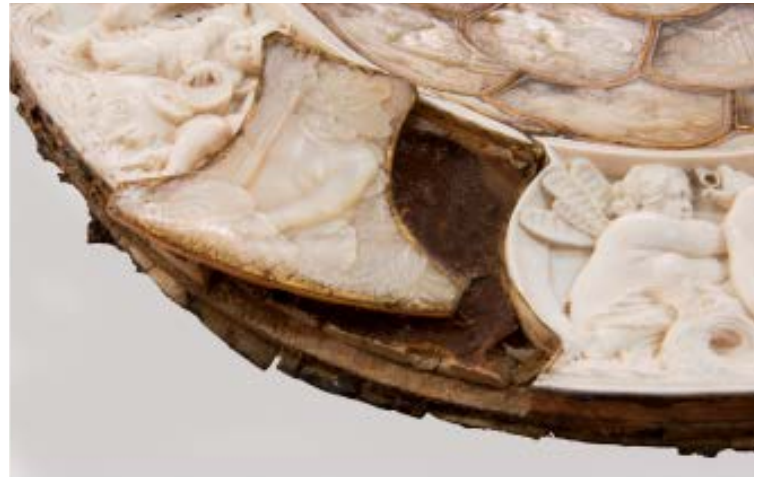
strato di stucco ceroso, che in questi punti fungeva anche da riempitivo, sollevando gli elementi in madreperla al livello delle placche in avorio, di maggiore spessore (fig. 4). Durante lo smontaggio delle placche di rivestimento della tesa, alcune tra le placchette più piccole in madreperla della vasca si sono staccate, poiché

4. Durante il restauro, smontaggio delle placche in madreperla e in avorio

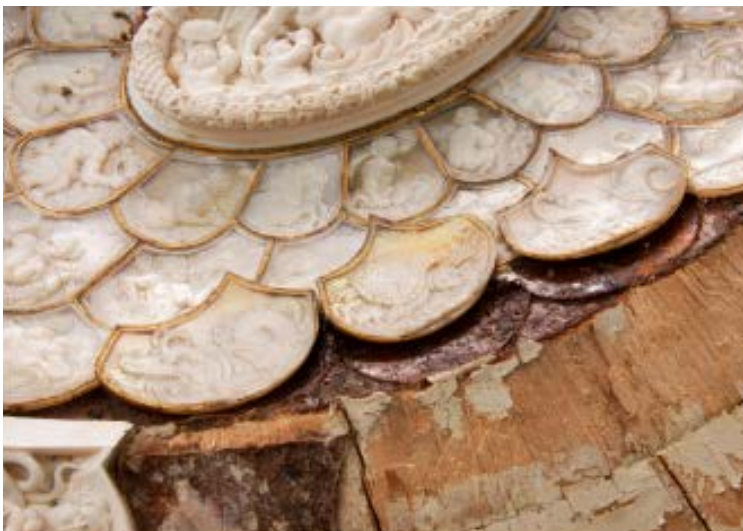
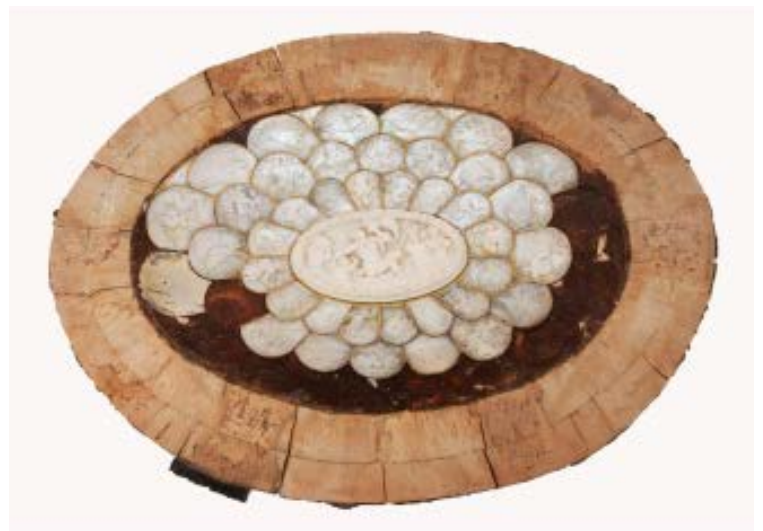
quelle che mostravano poche garanzie di tenuta. Alla fine dell'operazione quasi tutte le placchette delle due fasce più esterne della vasca sono state distaccate (fig. 5). In tal modo, si è anche potuto appurare l'esistenza di una numerazione progressiva dalla fascia più interna a quella più esterna, realizzata incidendo nume-

5. Durante il restauro, smontaggio delle placchette in madreperla della vasca

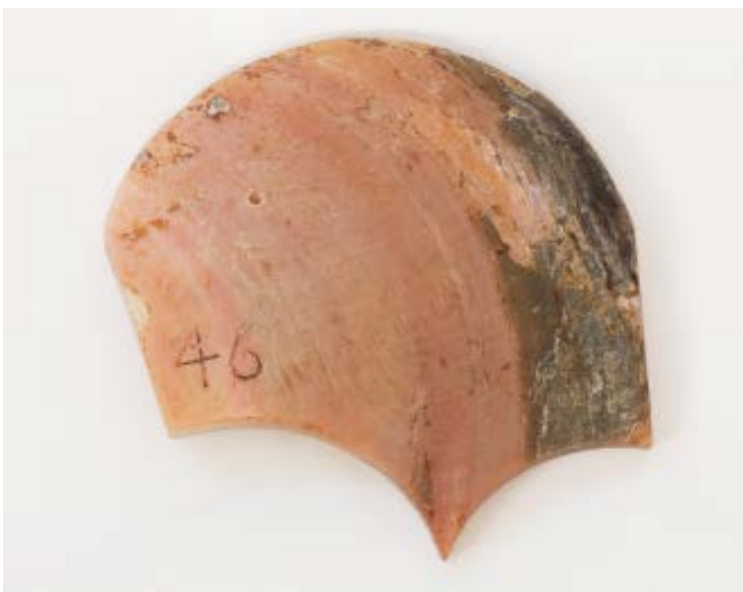
ri arabi sul retro delle placchette in madreperla con un bulino o altro strumento affilato, così da rendere più semplice il montaggio in base a un progetto o a uno schema iniziale (fig. 6). Le placche della tesa, invece, non presentano alcuna numerazione o segno distintivo. Le lamine in corno poste sul retro del *Piatto* non

6. Durante il restauro, numerazione progressiva delle placchette della vasca

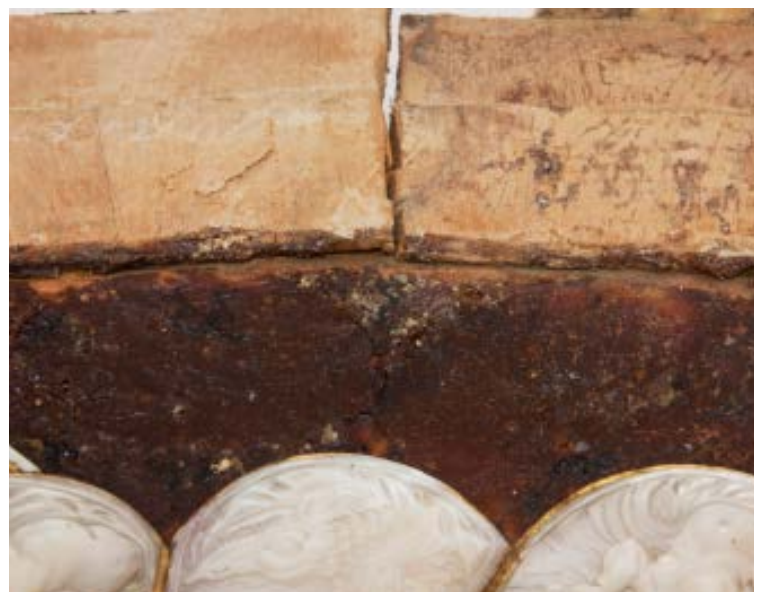
7. Durante il restauro, particolare con i cedimenti della tesa e deformazioni della struttura

sono invece state rimosse, potendo agire sulla struttura anche con questi elementi, sottili ed elastici, montati. L'operazione di smontaggio ha consentito di appurare che la tesa è solo appoggiata e incollata sul bordo superiore della vasca e rafforzata all'esterno dalle lamine in corno (fig. 7). Era quindi questo il punto critico che aveva ceduto, sottoposto nel corso del tempo allo sforzo di sostenere il peso delle placche in avorio e madreperla; il cedimento aveva determinato una progressiva inclinazione della tesa verso il basso, con differenti deformazioni della esile struttura lignea.

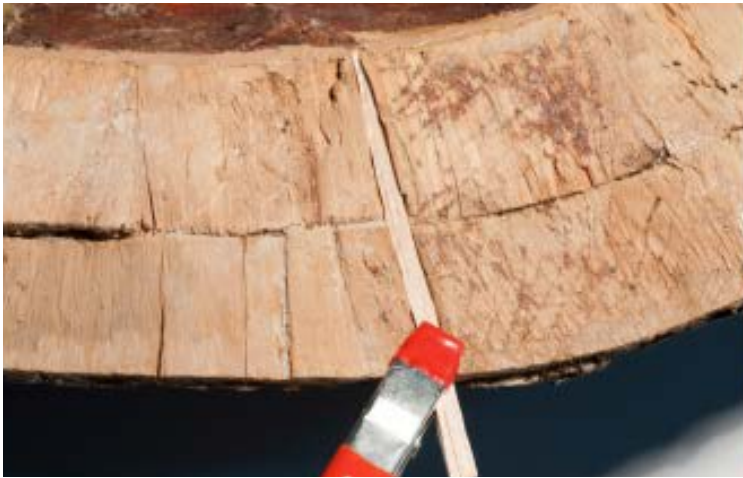
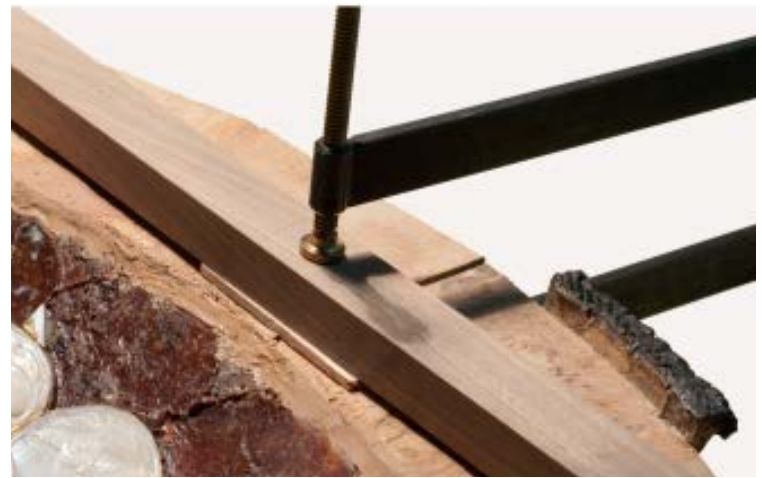
8. Durante il restauro, il consolidamento della struttura lignea

bile. Come nuovo collante, è stato scelto uno stucco epossidico specifico per il legno, con ottime garanzie di tenuta anche in quantità ridotte e con ottime garanzie di reversibilità nel tempo. Il nuovo stucco è stato inserito sia nell'interfaccia sia sulla superficie esterna della linea di giunzione tra le due parti. Il posizionamento della tesa in condizioni di maggiore orizzontalità rispetto alla vasca è avvenuto forzandola leggermente verso l'alto tramite l'inserimento di cunei di legno di varia altezza tra la tesa e il piano di appoggio, aspettando la totale catalizzazione dello stucco. A questo punto è stato possibile agire, tramite morsetti di varia dimensione e aste di legno, sulle deformazioni della tesa, che in qualche punto aveva assunto

un andamento ondulato (fig. 8). Le fessurazioni radiali della tesa sono state consolidate con il medesimo stucco epossidico e facendo ricorso a morsetti che tenessero le due parti al medesimo livello, proteggendo le superfici con fogli di Melinex® siliconato. Con lo stucco sono state colmate anche le due fessurazioni presenti lungo l'asse principale della vasca. Alcune porzioni di legno della tesa, guastate da vecchie infestazioni di insetti xylofagi, sono state consolidate con l'inserimento di lamelle di balsa, fermate con lo stucco epossidico, così da raggiungere anche in queste zone una maggiore planarità di superficie, utile al successivo riposizionamento delle placche d'avorio e di madreperla. Con legno di balsa sono state anche colmate due fessu-

razioni radiali più larghe nella tesa, per le quali non sarebbe stata sufficiente la stuccatura (fig. 8). Per quel che concerne il rivestimento esterno in corno, si è provveduto alla lieve pulitura delle lamelle con tampognature di acqua deionizzata. Sulla superficie esterna della vasca e della tesa sono state eseguite operazioni di fermatura di alcuni lembi delle lamelle in corno sollevatisi nel tempo e non più aderenti al supporto ligneo. Per la fermatura è stata impiegata colla vinilica disciolta in acqua e iniettata sotto le lamelle sollevate tramite siringa, bloccando le parti interessate con piccoli morsetti fino a totale asciugatura dell'adesivo. Le linee di frattura e le fessurazioni ancora aperte sono state stuccate con cera pigmentata, così da accordarsi

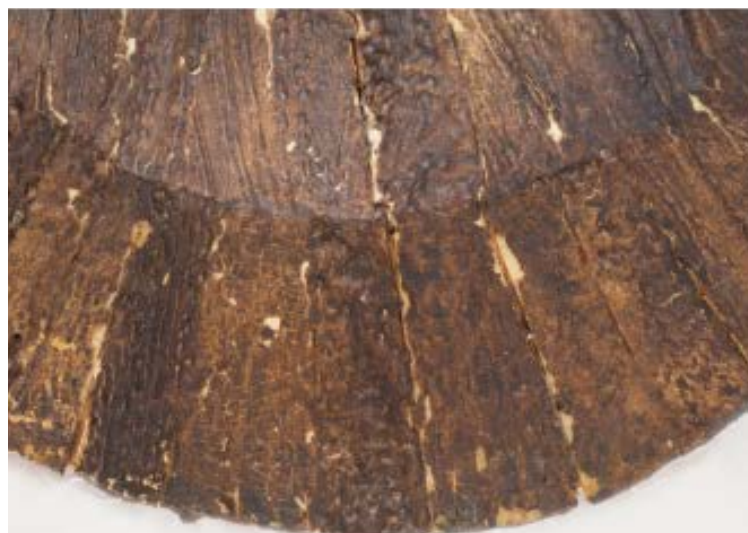
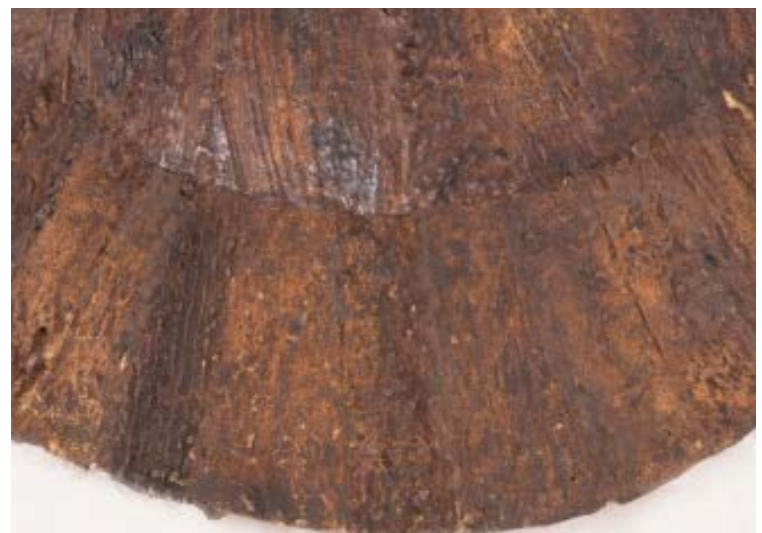
9. Durante il restauro, chiusura delle fratture aperte e delle piccole lacune nelle lamelle di corno

cromaticamente con la materia circostante (fig. 9). Rispetto alla complessità delle operazioni meccaniche di consolidamento strutturale, la pulitura delle placche in avorio e in madreperla è stata molto più semplice, condotta attraverso tamponature di acqua deionizzata, alcool e acetone (soluzione 3A), evitando di interagire con le dorature. La rimozione dei depositi di sostanze estranee dai sottosquadra è stata facilitata dall'uso di stecchini di legno, bisturi e punte metalliche. La parte posteriore delle placche sottoposte a smontaggio è stata ripulita a bisturi dai residui di stucco, così da avere una superficie più libera in vista del successivo rimontaggio.

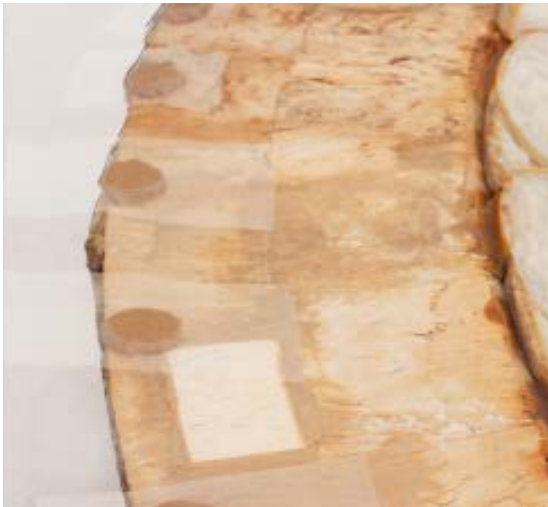
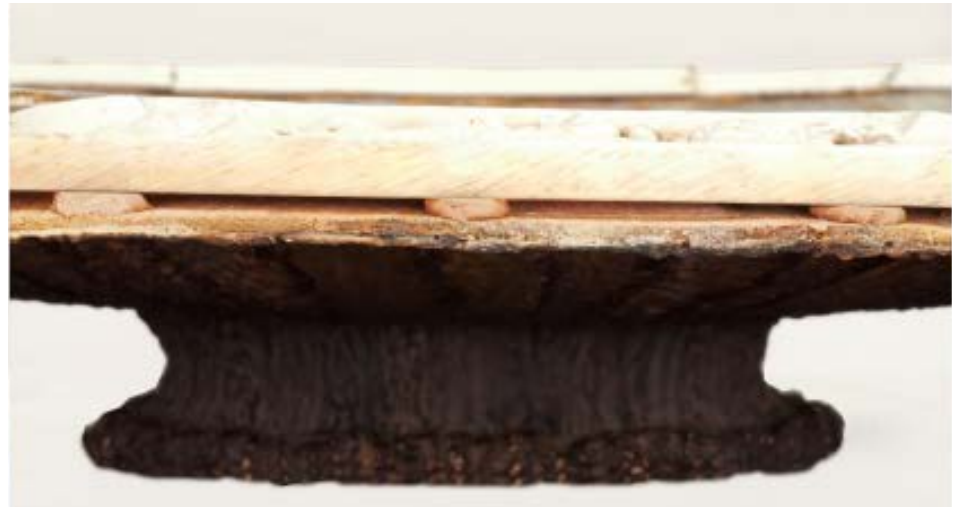
10. Durante il restauro, particolare dei supporti in stucco epossidico

una non completa planarità della struttura, con conseguenti dislivelli tra le varie placche. Prima di procedere al loro incollaggio, si è pertanto provveduto a creare dei minimi supporti in stucco epossidico, con la funzione di portare tutte le placche sullo stesso livello. Tali supporti sono adesi alla struttura lignea, ma non alle placche, che semplicemente vi sono appoggiate (fig. 10). Trovato in tal modo un piano più uniforme e preciso, si è proceduto al fissaggio delle placche in avorio e di quelle in madreperla, optando per un adesivo tradizionale, ovvero compatibile con lo stucco ceroso impiegato in passato: sulla base delle esperienze maturate nel corso degli anni dal Laboratorio di Restauro di Mosaici e Commesso in Pietre Dure dell'O-

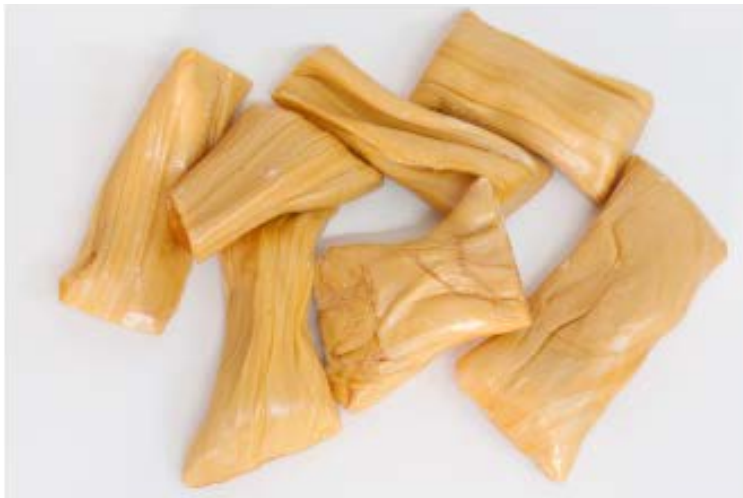
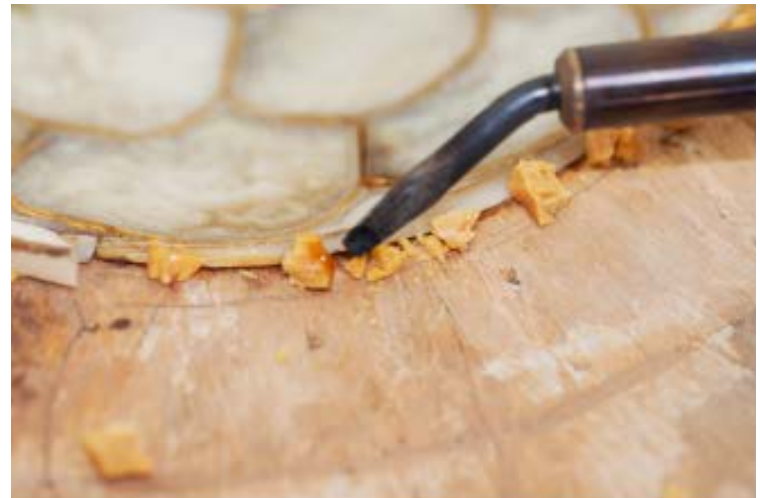
11. Durante il restauro, rimontaggio degli elementi distaccati

pificio delle Pietre Dure di Firenze, è stato scelto un impasto di cera d'api e colofonia, ampiamente testato. Questo adesivo offre ottime garanzie di tenuta nel tempo e di reversibilità (rimozione meccanica), nonché ottima compatibilità con gli stucchi cerosi abitualmente impiegati in passato; l'impasto si scioglie a caldo, per colata o con termocauteriuo direttamente *in loco* e rimane pastoso per diversi secondi, consentendo eventuali aggiustamenti nel posizionamento dell'elemento da fissare (fig. 11). Utilizzato in quantità maggiori, svolge anche la funzione di riempitivo, molto utile in un caso come quello qui in esame, dove molti sono i dislivelli da colmare. Particolari cautele sono state richieste per il rimontaggio delle grandi placche

in avorio: com'è già stato detto, il lavoro di scultura di queste parti ha spesso ridotto l'avorio in sottilissime lamelle semitrasparenti, specie nella parte centrale delle placche, dove si stagliano le figure principali. Si è pertanto deciso di procedere al loro rimontaggio posizionando il nuovo adesivo solo lungo i margini perimetrali, ovvero lungo i punti di maggiore spessore e più resistenti, lasciando completamente libere le parti centrali delle placche, più fragili. Un eventuale futuro smontaggio del *Piatta da parata* potrà così procedere in condizioni di massima sicurezza per l'opera, richiedendo operazioni manuali di abrasione o scioglimento dell'adesivo ceroso solo laddove lo spessore dei preziosi elementi eburnei è maggiore.
