48. Anton Maria Maragliano
(Genova, 1664-1739)
Crocifisso
1723

Condizioni del Crocifisso prima del restauro

relazione di restauro
Antonio Silvestri

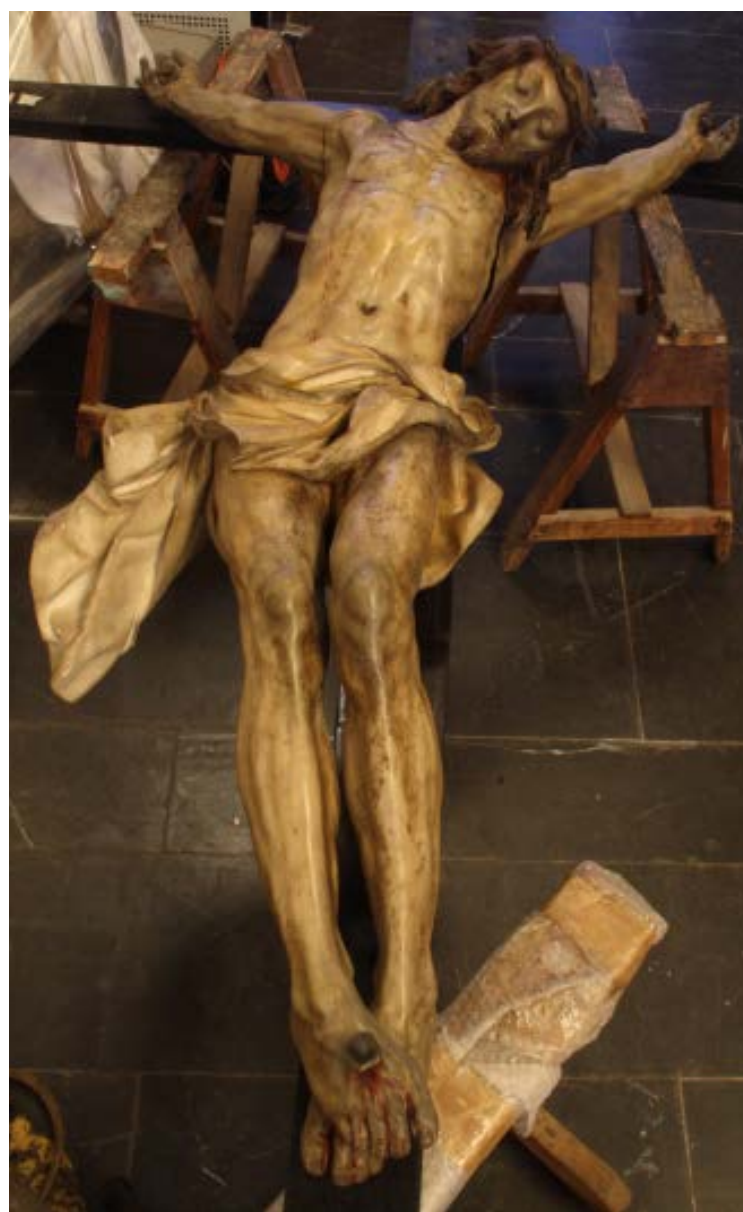
Già da una prima visione il cattivo stato di conservazione dell'opera appariva impressionante (figg. 1-2). Il *Crocifisso* era collocato in alto sull'altare di sinistra in prossimità dell'abside e, nonostante la poca luce presente nell'ambiente e il punto di vista non ravvicinato, la scultura si presentava completamente annerita e gravemente lesionata: una profonda e ampia fenditura attraversava in alto il busto e il braccio sinistro. La visione più ravvicinata, consentita dall'ausilio di una scala, rafforzava l'impressione sulla gravità della condizione conservativa: la fenditura si rivelava una completa sconnessione del braccio sinistro (fig. 3), che proseguiva sul retro per un ampio tratto della schiena, impropriamente assicurata con grossi chiodi ormai allentati, che non avevano impedito l'avvitamento della parte in alto della figura. Tale instabile condizione aveva causato nel tempo gravi deformazioni dei masselli in quella zona. Le fessurazioni riguardavano, pur se in misura meno grave, anche la connessione del braccio destro con la spalla. La tenuta della scultura alla croce era estremamente compromessa, come lo stato generale di conservazione. La croce, in legno di larice lustronato in ebano, era in buone condizioni conservative, facevano eccezione poche lacune della la-

1. Prima del restauro, fronte, figura intera

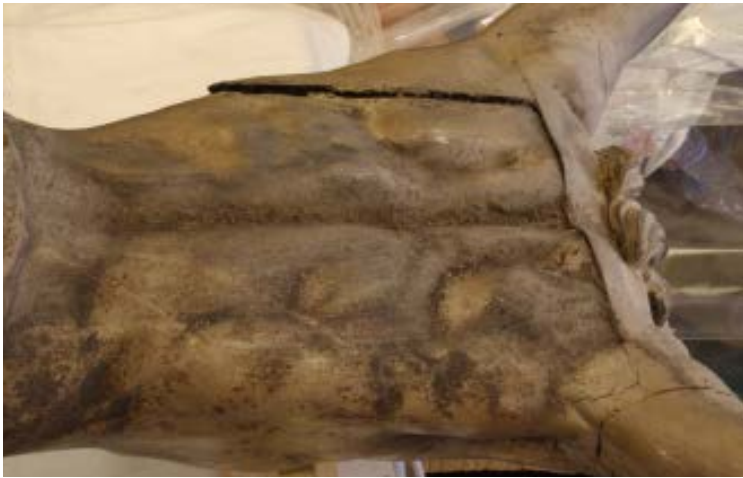
2. Prima del restauro, retro, particolare

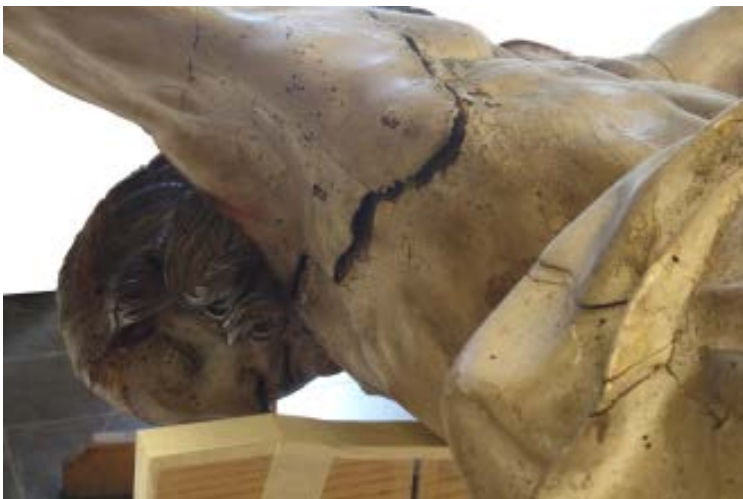
3. Prima del restauro, particolare del lato scnesso

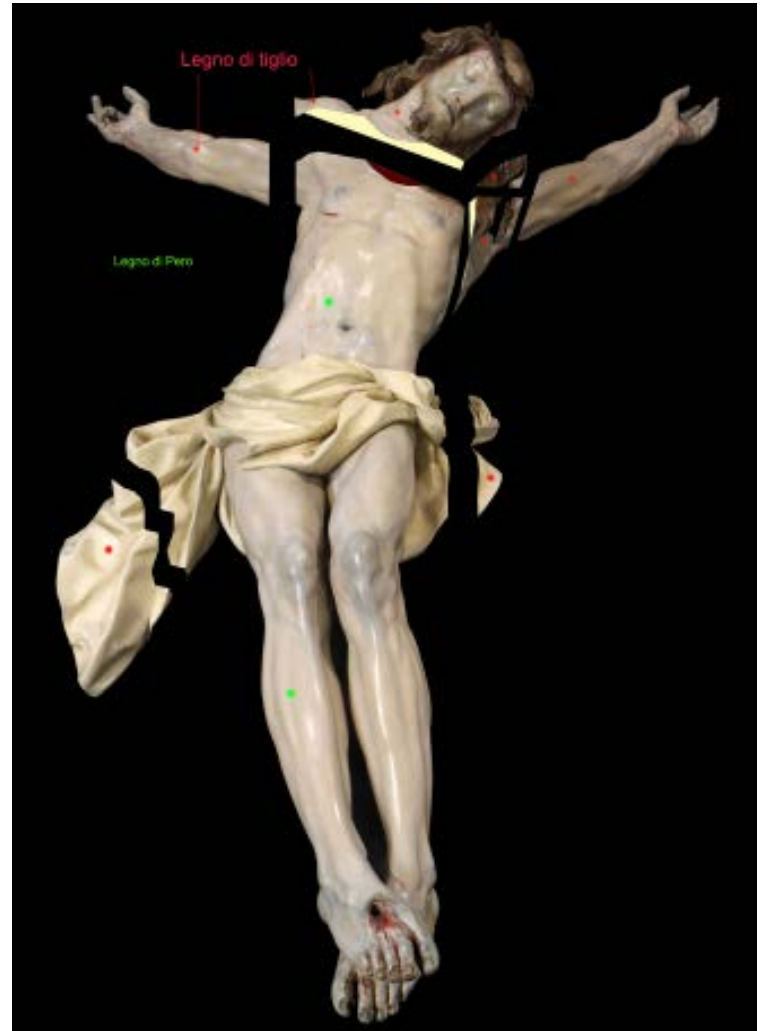
4. Durante il restauro, separazione dei masselli

che ha fornito le informazioni sulla tecnica di costruzione e sulla presenza di chiodature interne, sono state smontate in sicurezza le parti riguardanti i masselli di costruzione delle spalle, delle braccia e della testa, per poter effettuare il loro risanamento e, in seguito, il loro corretto assemblaggio (figg. 4-5). In base alla personale esperienza acquisita negli anni su questo genere di manufatti e in particolare su opere dello stesso autore, ciò che è emerso ha rappresentato una novità: la figura è stata realizzata con un unico tronco di legno di pero, tagliato orizzontalmente, che s'interrompe sotto le spalle, mentre i segmenti che compongono le spalle, le ascelle, le braccia, la testa e alcune porzioni gettanti del perizoma sono stati eseguiti con legno

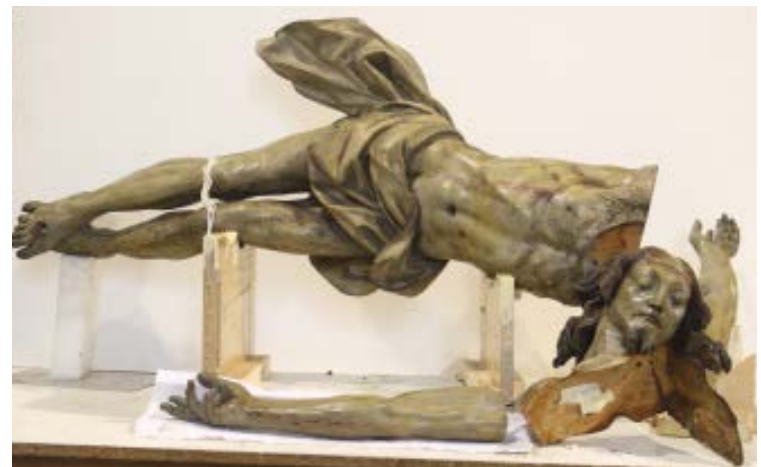
5. Durante il restauro, smontaggio dei masselli di costruzione

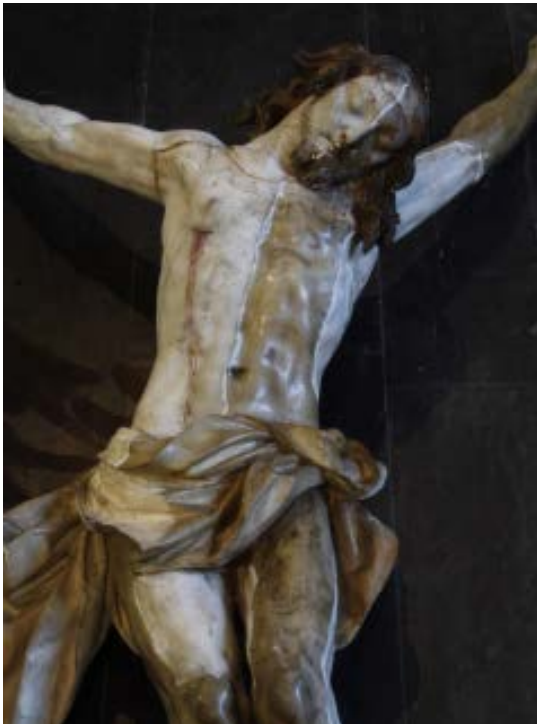
6. Durante il restauro, particolare del fronte, saggio di pulitura

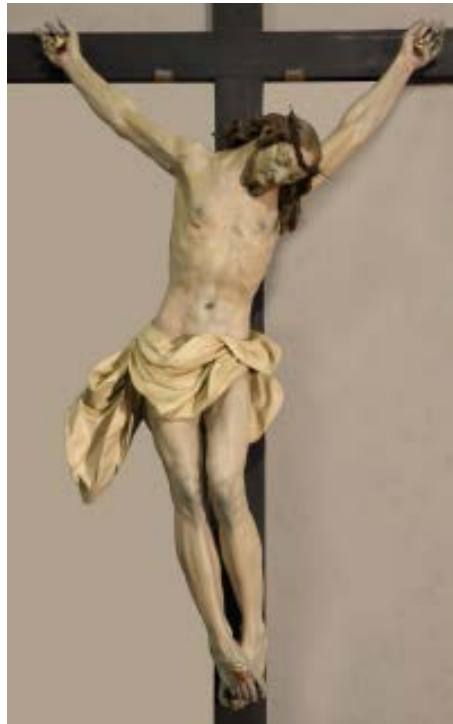
7. Dopo il restauro, totale

nish Mat protettiva è stata stesa per nebulizzazione. Sulla croce sono state eseguite le seguenti operazioni: pulitura superficiale con ligroina e alcool; risanamento delle parti di lastronatura mancante; lucidatura della superficie con cera d'api. Sui canti e sul cartiglio è stata dapprima rimossa la bronzina che li ricopriva, in seguito la superficie è stata trattata con acido fitico per bloccare le ossidazioni; in ultimo è stata stesa una vernice protettiva per metalli (figg. 7-11).

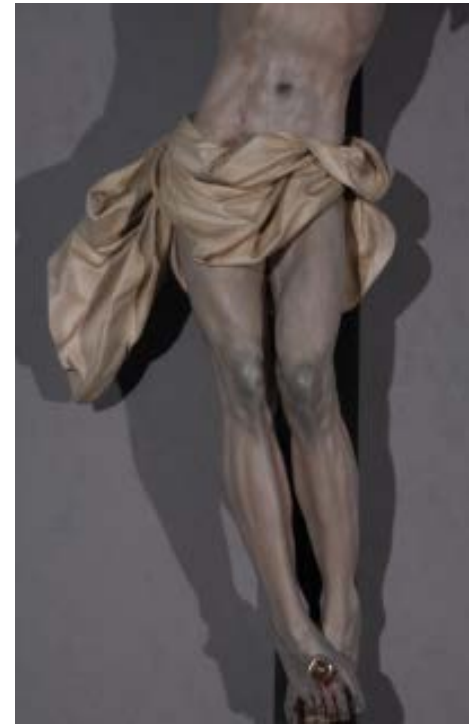
8. Dopo il restauro, particolare del perizoma

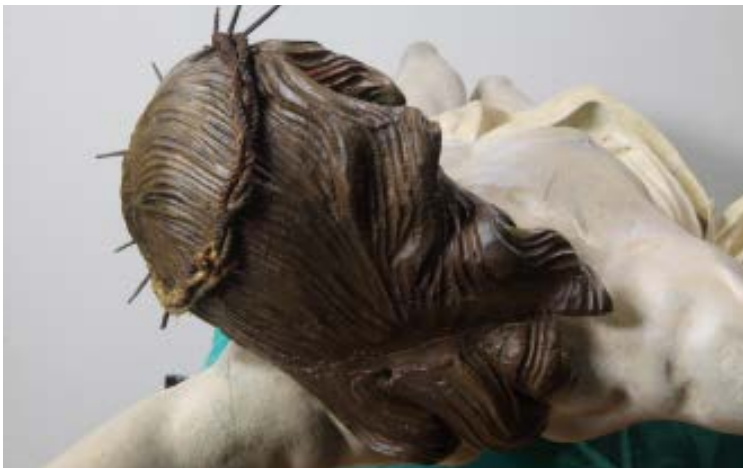
9. Dopo il restauro, particolare del retro della testa

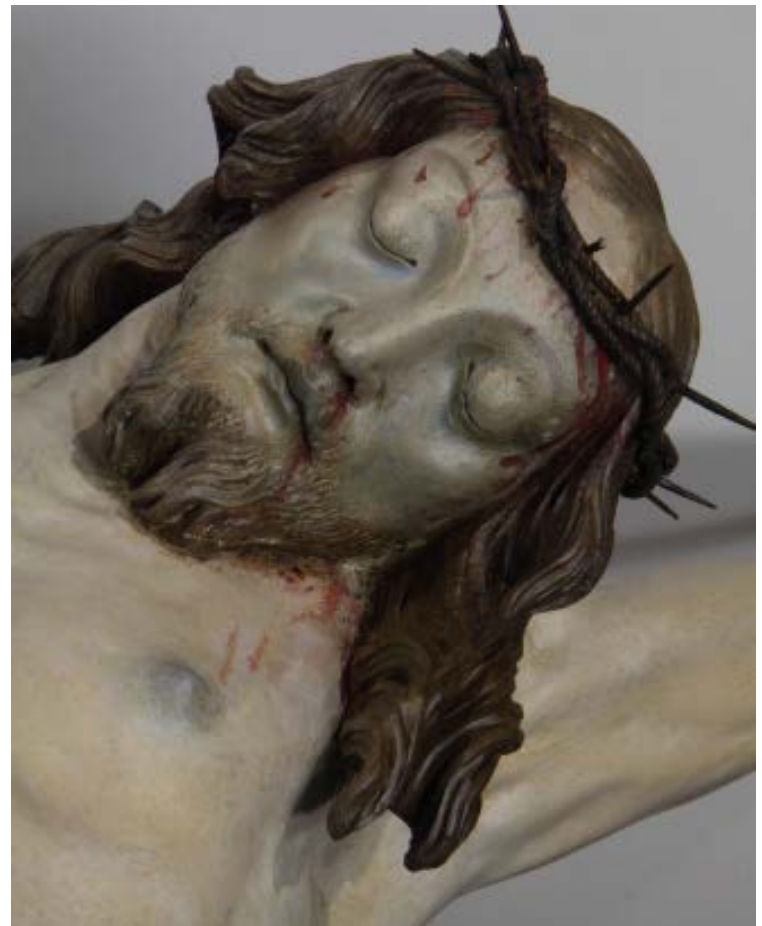
10. Dopo il restauro, particolare del volto

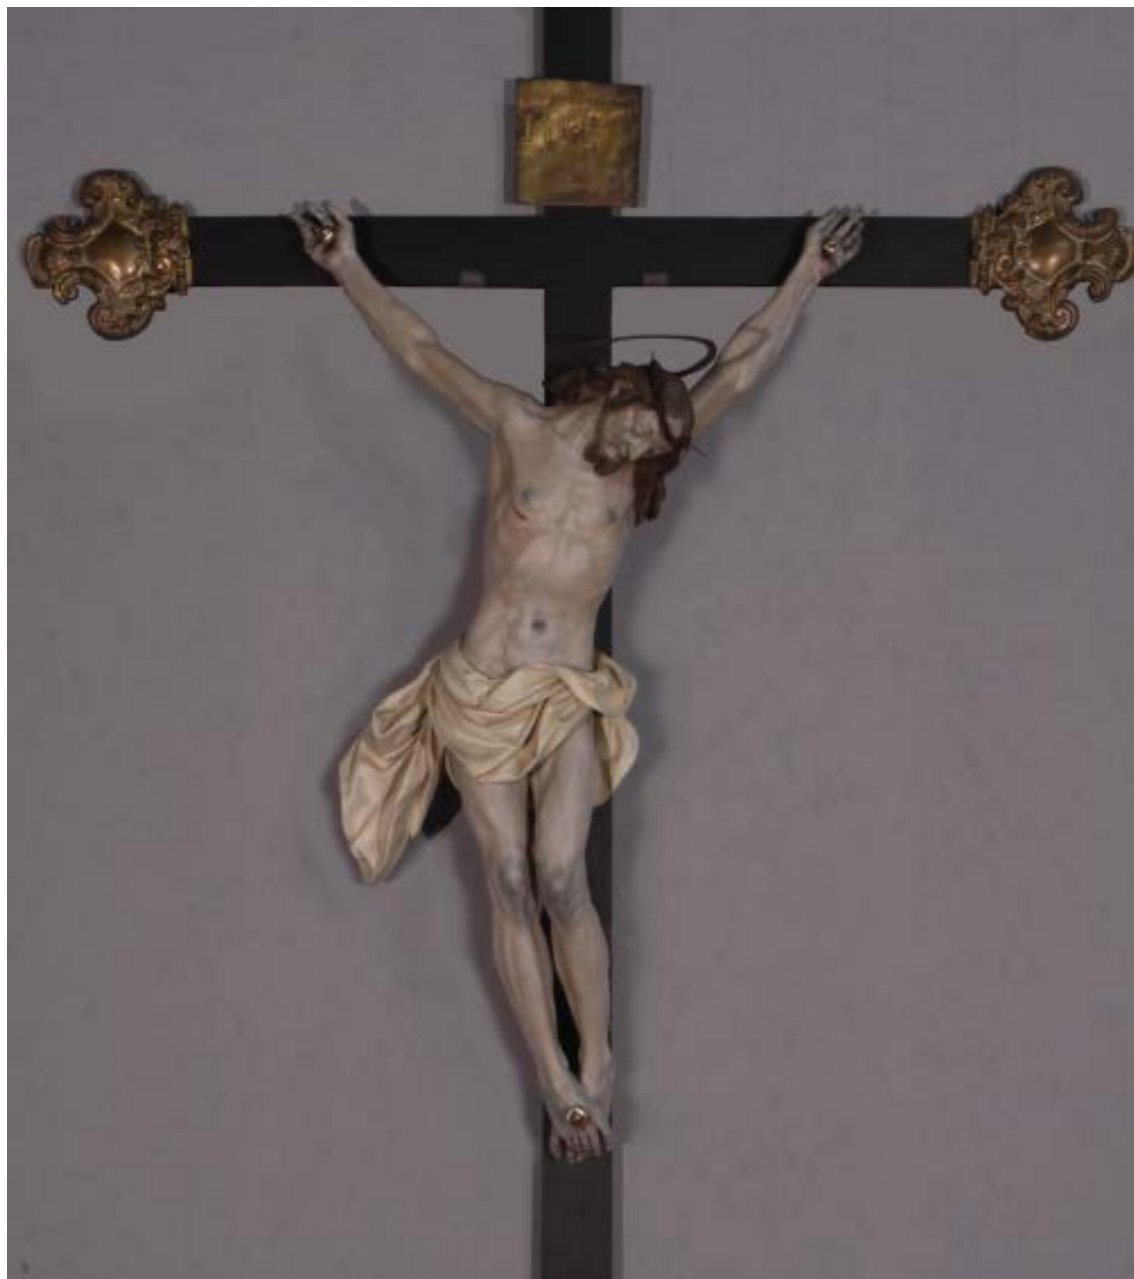
11. Dopo il restauro, totale con canti
