49. Vincenzo Meucci
(Firenze, 1694-1766)
Apparizione della Madonna a sant'Andrea Corsini
1729-1731

Sopralluogo preliminare al restauro

Tecnica di esecuzione e stato di conservazione preliminare al restauro

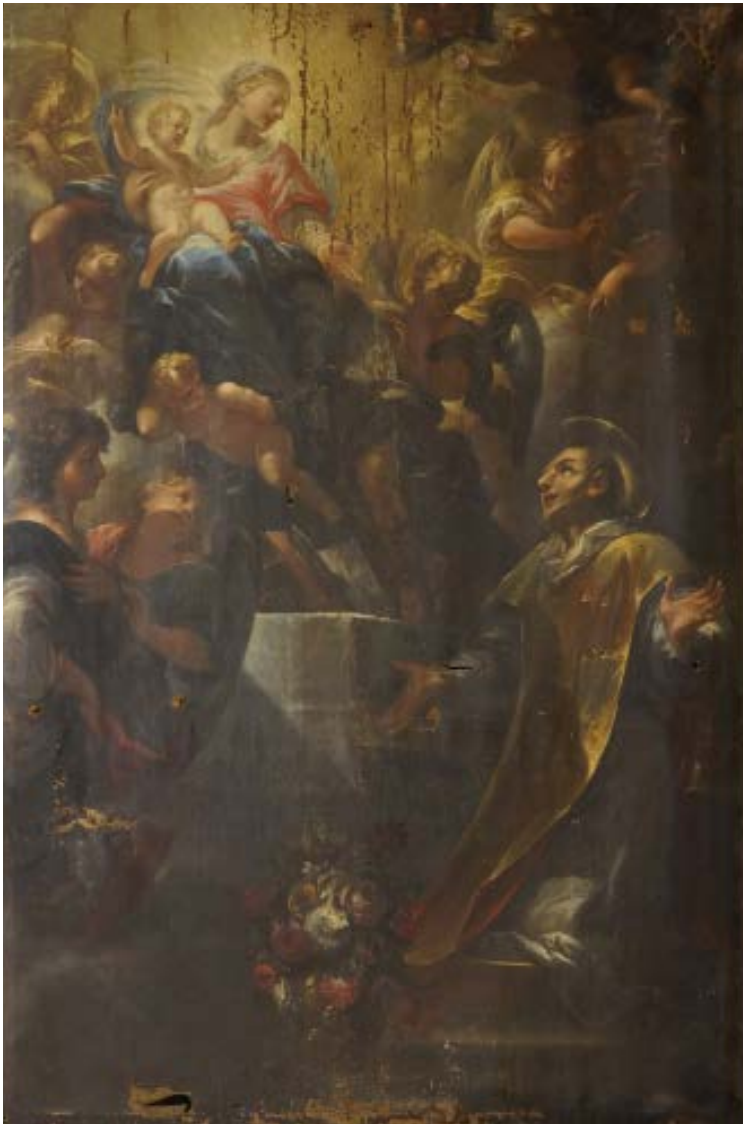
1. Prima del restauro, fronte

Due toppe antiche di cattiva fattura erano presenti in corrispondenza di grossi tagli; risultavano inoltre altre lacune di rilevanti dimensioni e tagli di minore entità presenti sul fronte dell'opera (aperti e non rimarginati). Il dipinto mostrava notevoli mancanze della pellicola pittorica dovute alle diverse forze di trazione esercitate dalla tela rispetto allo strato preparatorio.

Il colore e la preparazione apparivano scagliati via in molte aree che lasciavano esposta la trama della tela. I listelli dorati e intagliati della cornice erano inchiodati dal fronte del dipinto, e avevano quindi perforato la tela originale in più punti, lungo i margini laterali dell'opera; al di sotto di essi, la tela mostrava segni di muffe e attacchi di altri agenti biologici (funghi). La consistenza del supporto in queste aree periferiche risultava soffice e non elastica.

Il colore è scagliato via insieme alla preparazione in molte aree che lasciano esposta la trama della tela, a causa dell'allentamento del supporto e del dilavamento di acqua piovana, sopra menzionati.

Si è dunque stabilito di procedere a un primo livello di pulitura da nero fumo e di assottigliamento della vernice ossidata e a un secondo livello di pulitura, da determinare a tempo debito. Appariva opportuna la stuccatura delle numerose lacune, il livellamento e la ricostruzione della trama superficiale, per procedere infine al restauro

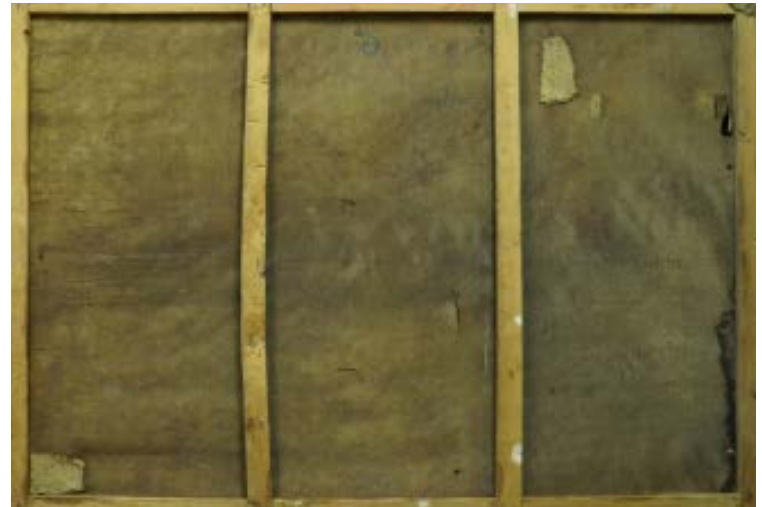
2. Prima del restauro, retro

Il telaio ligneo era fisso, non espandibile, presentava due traverse orizzontali di cattiva fattura, svirgolate; appariva fortemente attaccato da tarli e altri agenti xilofagi. Non poteva quindi essere mantenuto;

le due traverse orizzontali centrali si erano rimarcate sul fronte della tela, a causa dell'allentamento della stessa.

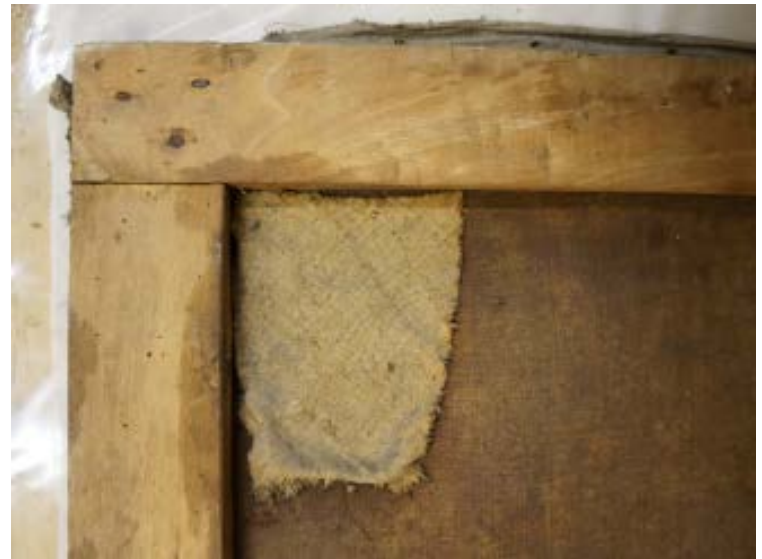
3. Prima del restauro, toppa a tergo della tela

In occasione del sopralluogo preliminare presso la chiesa di San Pietro a Porto di Mezzo, nella cui sagrestia era immagazzinata la tela restaurata, si è notato, a una prima ispezione autoptica, che per l'opera (figg. 1-2) era indispensabile l'eliminazione delle toppe apposte in passato sul retro (fig. 3), al fine di risarcire parte dei tagli e degli strappi di considerevoli dimensioni, e la foderatura completa mediante un adesivo a pasta fiorentina, contenente biocidi. Questo perché le stanze del Museo di Arte Sacra di San Martino a Gangalandi, luogo di destinazione dell'opera, sono ubicate in una zona umida, soggetta a frequenti inondazioni.

Laddove mancavano porzioni di tela, si è usata una porzione sovrabbondante della tela originale, che era presente sull'angolo inferiore destro dell'opera. Con questa si sono ricreati degli inserti che, allineati filo per filo con l'originale, hanno consentito la chiusura delle mancanze di maggiori dimensioni. Sono stati fermati con nylon solubile (Eva) lungo i bordi esterni della lacuna, stirati con termocauterio attraverso un foglio di Melinex® e fatti asciugare sotto peso. Alcuni inserti, più deboli, sono stati rinforzati sui margini con ponticelli di Beva film.

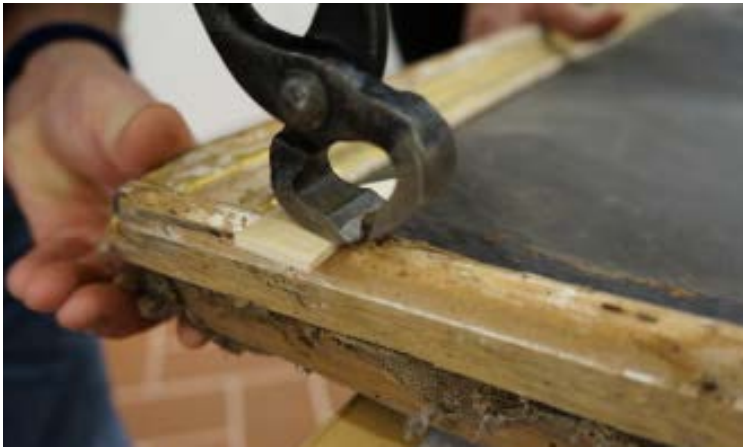
4. Durante il restauro, estrazione dei lunghi chiodi di ancoraggio mediante tenaglia

Tale cornice, non originale, era stata in passato inchiodata sul fronte del dipinto; affioravano quindi forti dubbi sulla possibilità di ricollocarla, optando in favore dell'eliminazione della stessa, considerato che nel museo tutte le opere sarebbero state esposte senza cornice, solo con i bordi rifiniti da carta gommata. Si prevedeva dunque una simile procedura anche nel caso specifico, restituendo alla Parrocchia di San Pietro a Porto di Mezzo i listelli, debitamente restaurati e imballati.

Contestualmente è stata eseguita la rimozione della cornice che era stata ancorata sul lato frontale della tela con lunghi chiodi (fig. 4). In seguito si è provveduto al trattamento dei singoli listelli della cornice con prodotto antitarlo (Per-Xil 10) applicato a pennello. In alcuni punti si notavano mancanze della struttura lignea, queste aree sono state stuccate a balsite. Le zone di lacuna dei listelli della

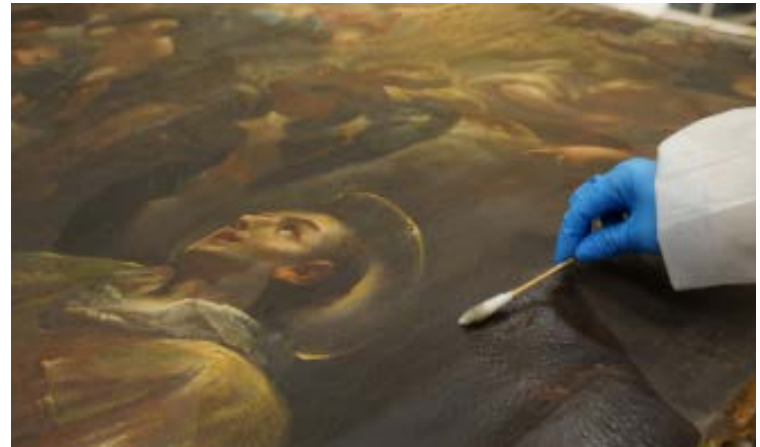
5. Durante il restauro, inizio della pulitura di primo livello, alleggerimento della vernice superficiale

Sulla superficie del dipinto è presente un pesante strato di vernice terpenica, foto-ossidata, che in fluorescenza UV e ai test di pulitura ha rivelato la sua natura di miscela oleo-resinosa.

Durante le prime prove di pulitura della superficie pittorica il test di Feller ha dato come risultato una polarità pari a Fd72, indicativa della presenza di sostanze oleo-resinose. Si è pertanto stabilito di procedere con un primo grado di pulitura, finalizzata allo sgrassamento della superficie e alla rimozione del fumo delle candele, con una miscela solvente composta da ligroina (100:140) ed etanolo (3:1), applicato con batuffoli di cotone e neutralizzato con ligroina pura 100:140 (fig. 5).

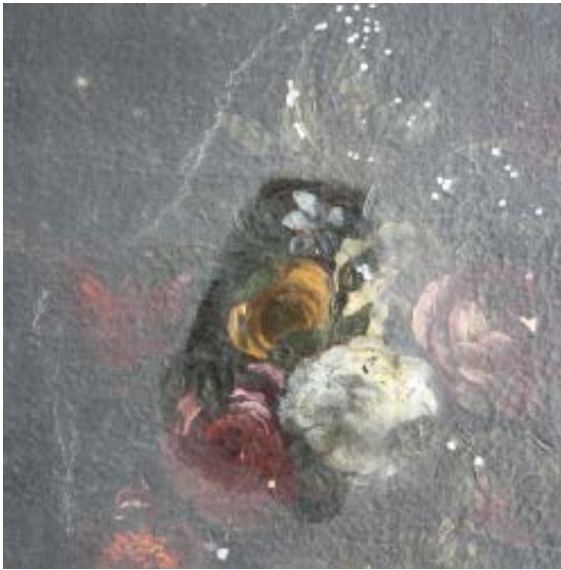
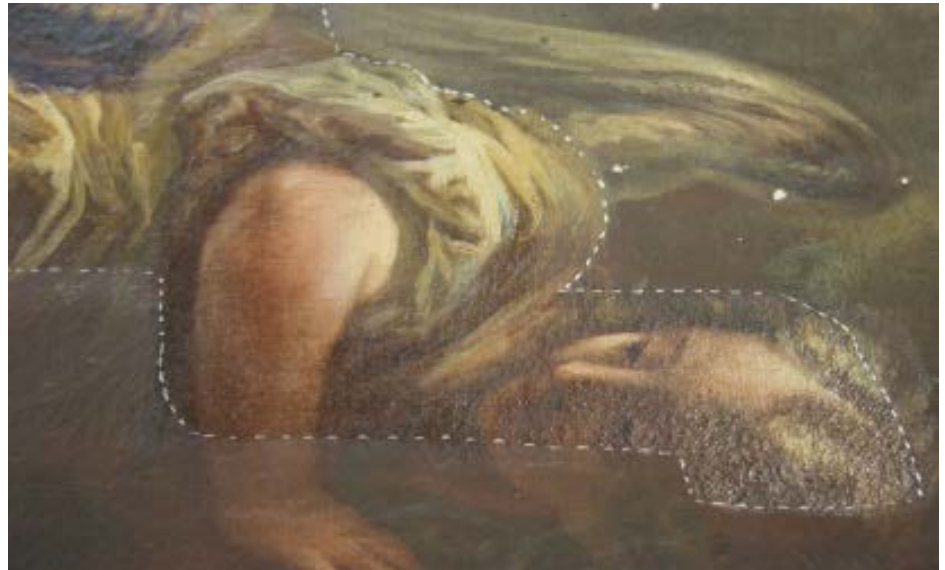
9. Durante il restauro, pulitura con agente chelante, dettaglio dei fiori

10. Durante il restauro, pulitura con agente chelante, dettaglio dell'angelo

Sul fronte del dipinto si è proceduto con un test di pulitura di secondo livello (figg. 9-10), mediante agente chelante (2 g carbopol 940, 7 ml trietanolamina, 1 g acido citrico, 100 ml acqua deionizzata); la superficie pittorica ancora presentava zone di aggregazione di residui scuri (composti da colle e vernici antiche fortemente ossidate). Il chelante è stato neutralizzato con due lavaggi: il primo a base di acqua deionizzata ed etanolo (1:1), il secondo a base di ligroina; è poi seguito il controllo con lampada agli UV dei test eseguiti.
