52. Francesco Valaperta

Raffaello e la Fornarina

Definizione dello stato di conservazione in seguito a esami visivi e diagnostici

relazione di restauro

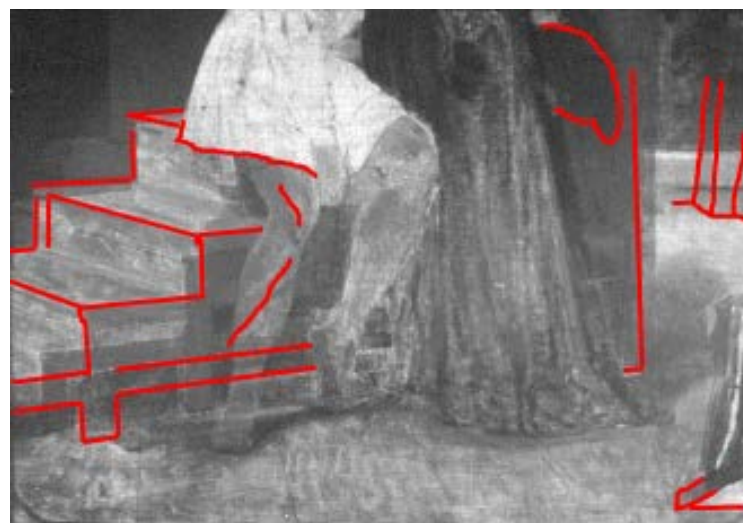
Oltre all'individuazione dei ritocchi, delle stuccature e delle lesioni occorse alla pittura, le analisi (per le quali rimandiamo alle immagini IR qui presentate: figg. 1-2) hanno rilevato la presenza di vari ripensamenti d'autore: dalla diversa posizione della gamba destra del giovane Raffaello, in origine allungata verso sinistra, con maggior slancio, al suo abito che era più corto, dalla scaletta più spostata verso sinistra alla tavolozza del pittore (o la sua ombra?) ampiamente illustrata più in basso rispetto alla mano con i pennelli. Le riflettografie IR mostrano anche il disegno sottostante, spesso sottile, lungo vari contorni delle figure e nella costruzione architettonica, come nella scaletta e nel pavimento. Nei volti il disegno preparatorio, svolto a pennello nero, segna la posizione di occhi, naso, bocca, sopracciglia. Altrove il

1. Prima del restauro, la metà inferiore dell'opera in IR trasmesso. Evidenziati in rosso elementi relativi alla prima versione portati alla luce dalle riprese infrarosse

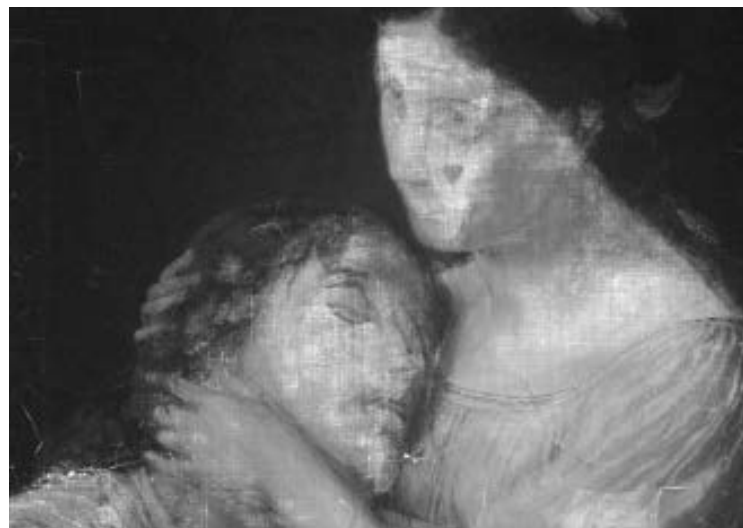
2. Prima del restauro, dettaglio in IR trasmesso. Oltre ai problemi conservativi (cadute, ritocchi, cretti) si legge bene il disegno sottostante nel volto del giovane e lungo i contorni della donna

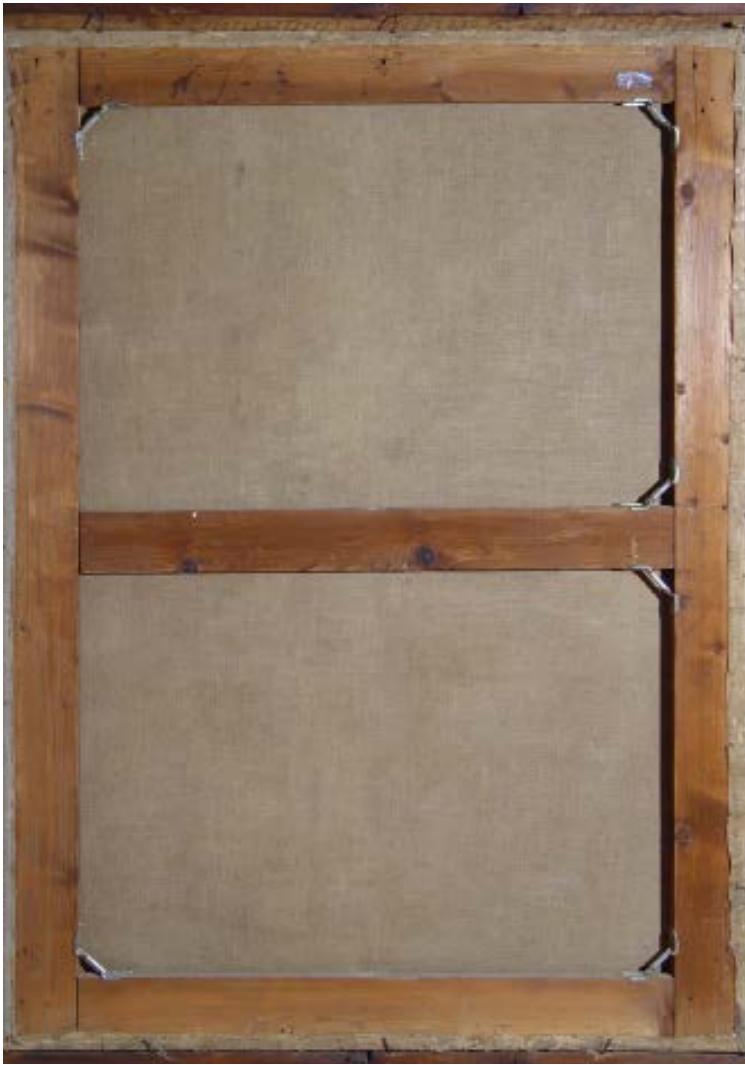
Al *verso*, il telaio è apparso in buono stato di conservazione (fig. 3), con la presenza agli angoli di dilatatori meccanici metallici in sostituzione dei cunei lignei di espansione. Il dipinto ha subito un intervento di foderatura, presumibilmente intorno agli anni Sessanta/Settanta del Novecento, con metodo tradizionale a colla pasta. Di questo intervento risulta buona l'adesione tra i due supporti tessili e corretto l'andamento planare.

3. Prima del restauro, il retro dell'opera con il telaio

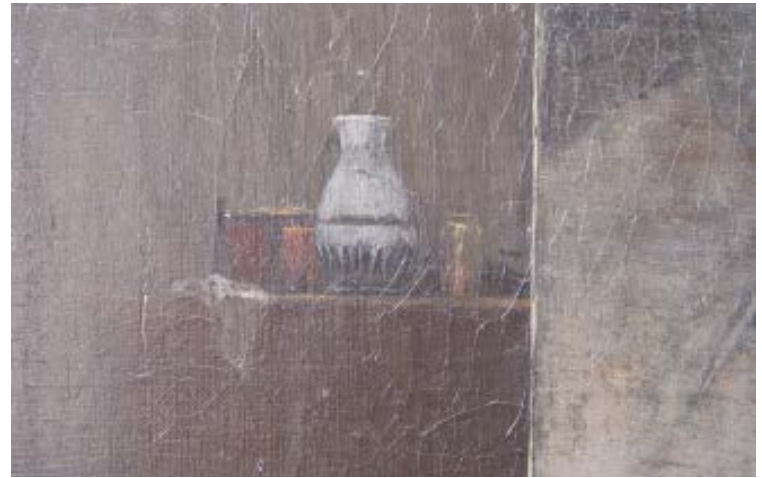
4. Prima del restauro, dettaglio in luce diffusa

Al *recto* (figg. 4-6), il problema più evidente consisteva nella rigidità e fragilità dell'insieme colore-preparazione-supporto a motivo della foderatura, con diffusi ed estesi sollevamenti di film pittorico già in atto o in procinto di distacco (fig. 7). Lo spessore della pittura, anche giustificato dalla presenza dei numerosi ripensamenti pittorici, può aver condizionato negativamente la sua elasticità, ulteriormente peggioratasi a seguito della foderatura. Da un'osservazione puntuale si è potuto verificare un'allarmante

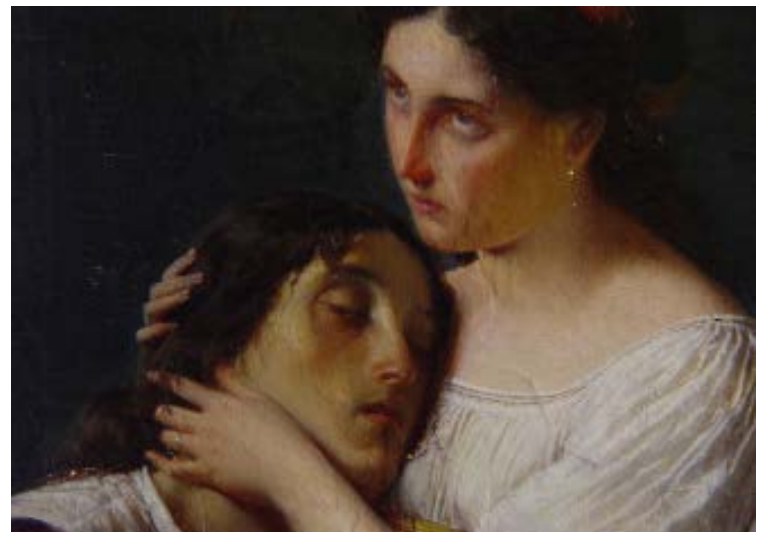
5. Prima del restauro, dettaglio in luce trasmessa. Nonostante la foderatura la luce filtra tra alcuni cretti, mostrando cadute di colore e distanziamenti

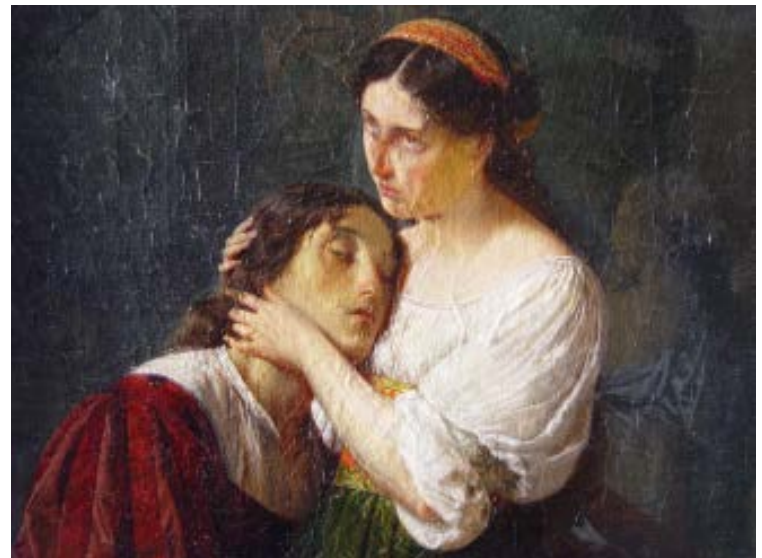
situazione di sovrapposizione tra alcune scaglie di film pittorico, dovuto al ritiro del supporto tessile originale.

Questo fenomeno era diffuso sull'intera superficie pittorica, ma concentrato particolarmente nelle zone di maggiore spessore. Si evidenziavano inoltre zone di ricostruzione pittorica anche ampie, motivate da cadute di scaglie di colore. La vernice, stesa in tempi abbastanza recenti, era in buone condizioni.

6. Prima del restauro, dettaglio in luce semiradente. Si notano i numerosi cretti e i sollevamenti delle scaglie di pittura

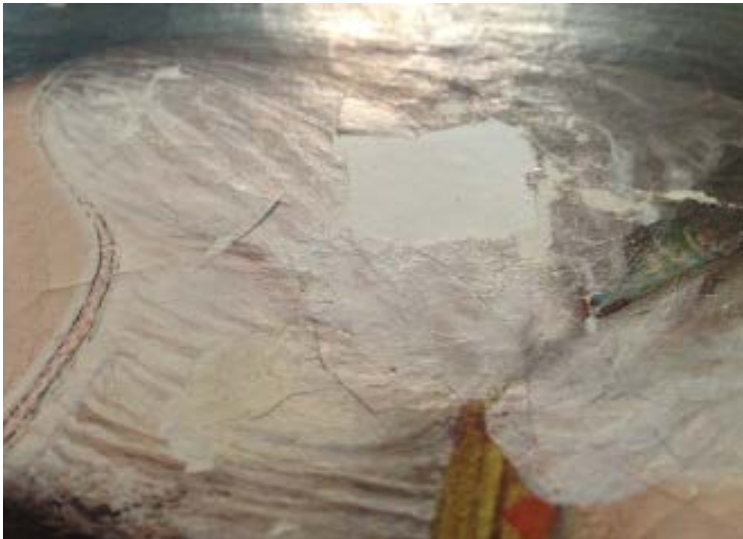
7. Durante il restauro, stato lacunoso del colore dopo la rimozione delle vernici e dei restauri pittorici
