10. Gruppo di sei *spatheia*  
V secolo d.C.

*Le cinque spatheia provenienti dalla cupola del Sacello di Galla Placidia di Ravenna*

*relazione di restauro*

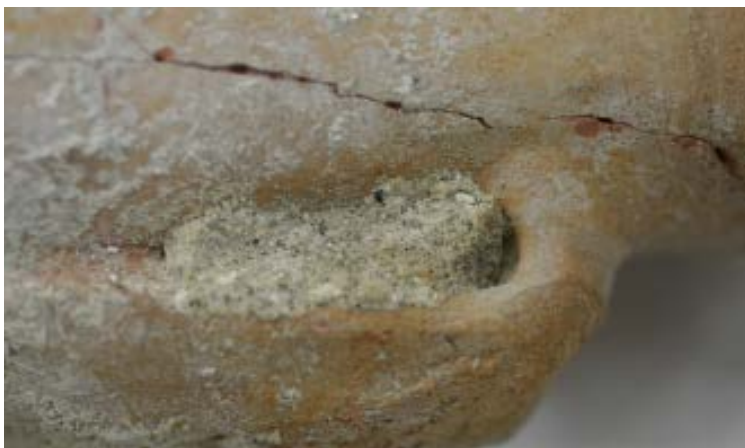
1. Prima del restauro, ansa dell'anfora inv. 12198, tracce di legante antico

si ritrovano in buona parte della superficie delle *spatheia* e, all'interno delle anse dell'anfora (inv. 12198), si conservano ancora ben adesi alla superficie consistenti frammenti di conglomerato antico (fig. 1).

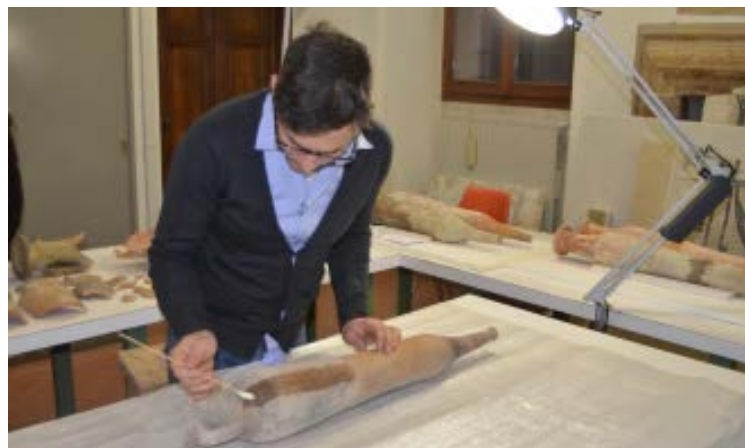
2. Durante il restauro, fase di pulitura della superficie fittile (anfora inv. 12202)

tile, eseguita con spazzolini a setola morbida e acqua, senza l'utilizzo di derivati chimici per non compromettere i risultati di future indagini chimico-fisiche. Il leggero lavaggio ha permesso di evidenziare le reali sfumature del cotto caratterizzate dai toni di colore rosso, rosa, giallo e terra di Siena e i sottili rivestimenti superficiali impermeabilizzanti di colore grigio-beige, ancora ben conservati in buona parte delle superfici (fig. 2). L'opera di pulitura ha messo maggiormente in risalto le tecniche di lavorazione dell'argilla modellata al tornio e la particolare lavorazione delle anse (figg. 3-4).

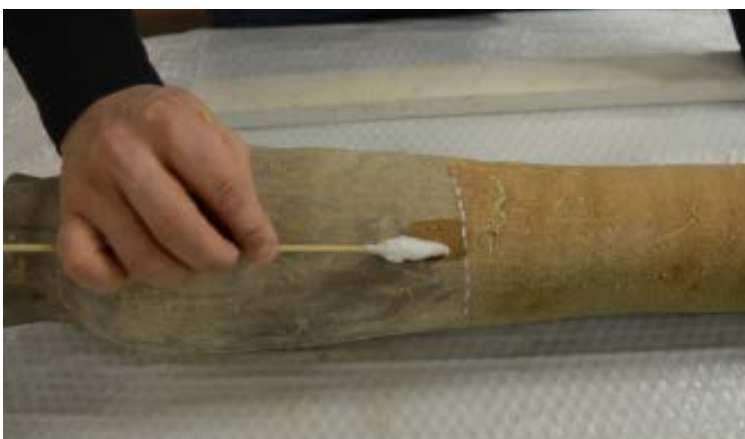
3. Durante il restauro, fase di pulitura della superficie fittile (anfora inv. 12202)

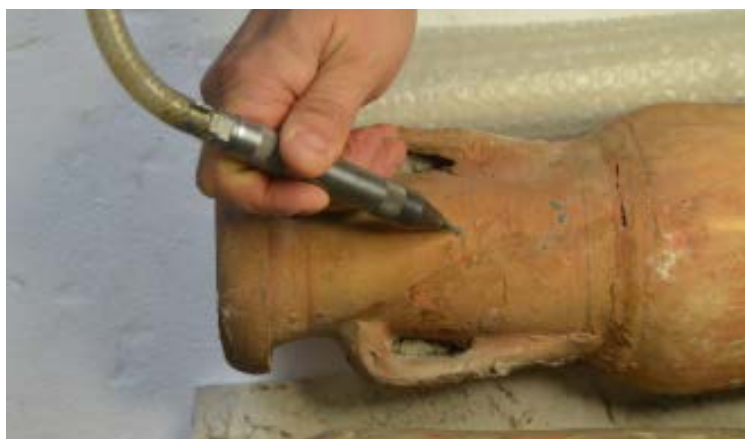
(inv. 12197) venne inizialmente incollata e consolidata grazie a un parziale riempimento della parte interna con malta cementizia, rinforzata da un'armatura in ferro spiraliforme e poggiante alle pareti interne. I frammenti dell'anfora, oltre ad essere stati fissati all'armatura cementizia, furono legati tra di loro con collanti organici (di cui restano ancora oggi evidenti tracce nella superficie esterna) e in parte adattati l'uno all'altro con lime e raspe, allo scopo di correggerne le irregolarità di superficie causate dallo spesso collante e dall'approssimativa riadesione delle parti. Il nostro restauro ha voluto mantenere le tracce evidenti dei tre principali utilizzi storici precedenti: la primitiva fase di realizzazione dei manufatti, il riutilizzo degli stessi come materiale edile-costruttivo e infine il recupero storico ottocentesco.

4. Durante il restauro, rimozione delle parti in legante cementizio superficiali (anfora inv. 12197)

L'anfora (inv. 12197), in particolare, è stata smontata completamente (fig. 5), seguendo le linee delle antiche fratture, per consentire la rimozione dell'armatura in ferro-cemento che gravava sulle pareti fittili deformando l'originaria fisionomia. Lo smontaggio della sua parte superiore ha consentito di poter intervenire nell'armatura cilindrica in cemento armato, rimuovendola con l'ausilio di mezzi meccanici quali piccoli scalpelli e vibro-incisori ad aria compressa.

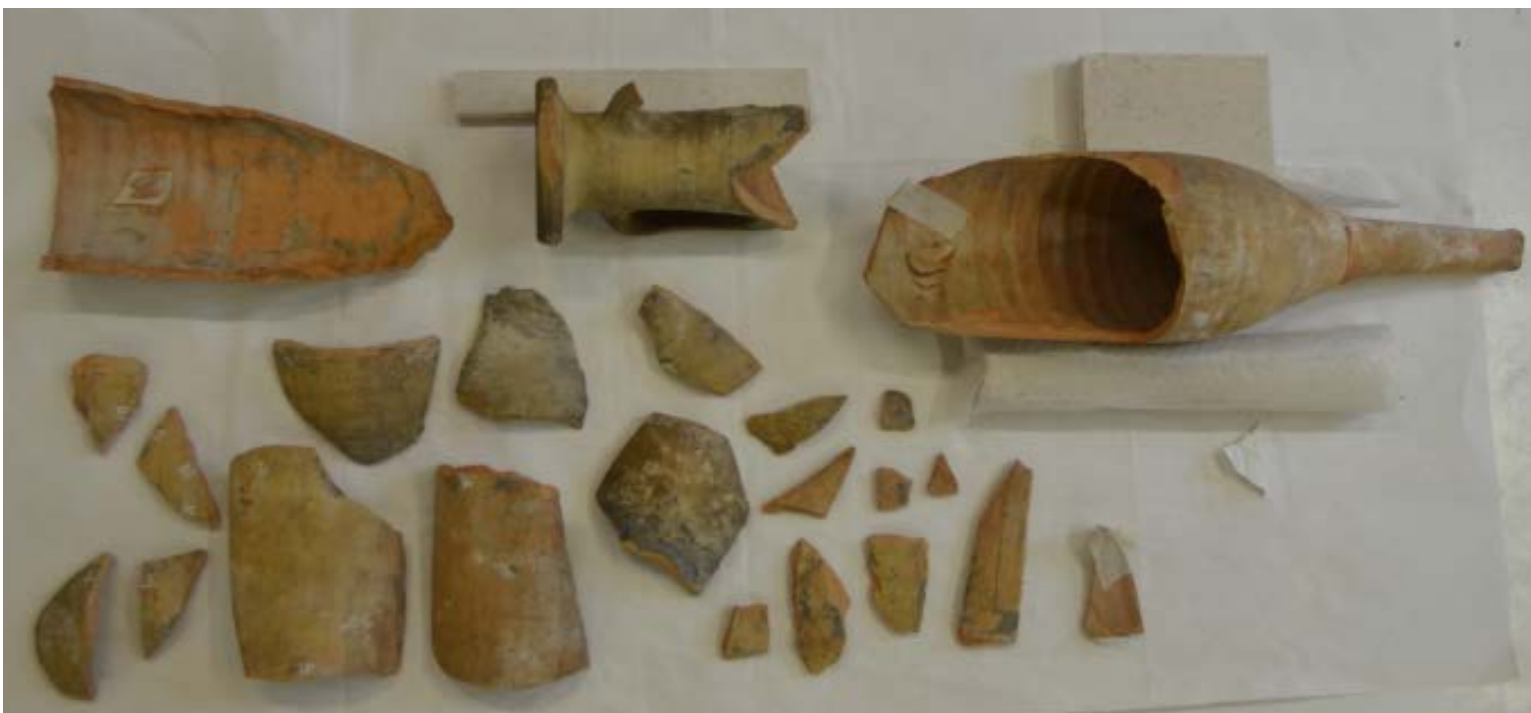
5. Durante il restauro, visione d'insieme dei frammenti fittili smontati (anfora inv. 22197)

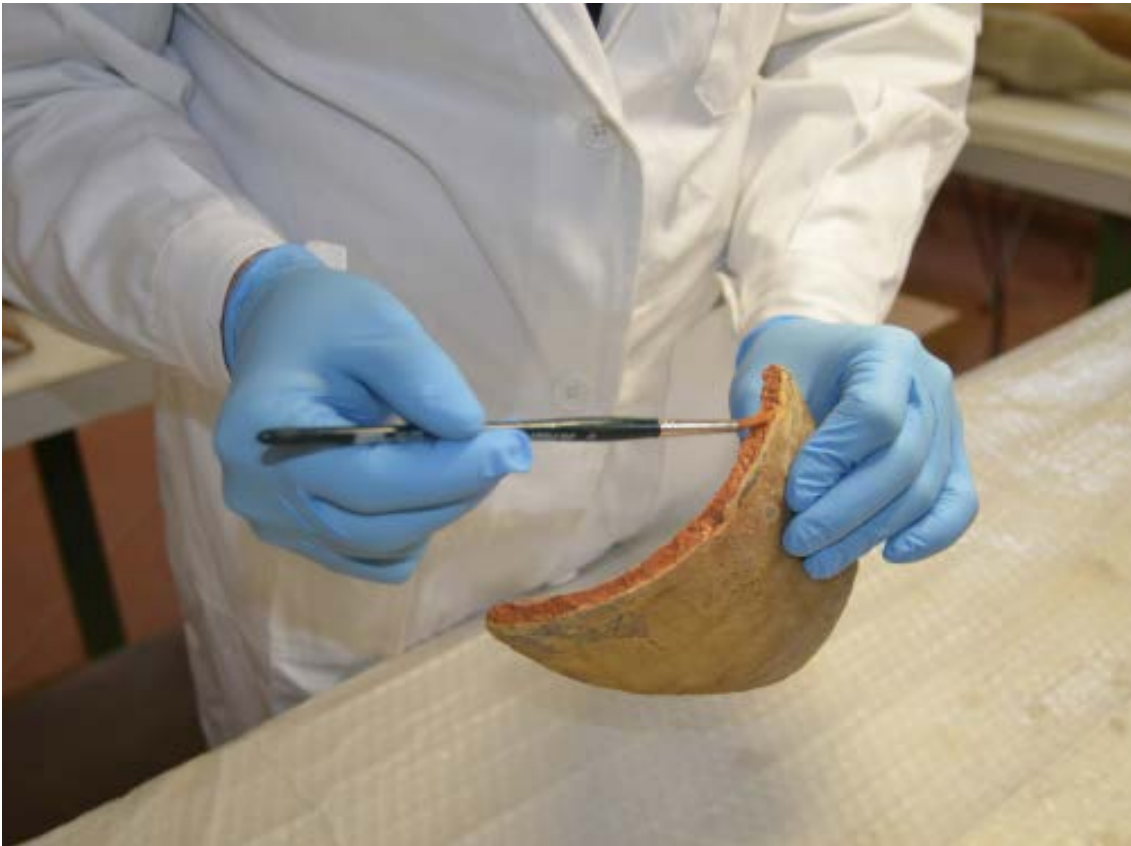
6. Durante il restauro, applicazione di uno strato di sacrificio in resina acrilica, preliminare all'incollaggio (anfora inv. 22197)

Il riassemblaggio del manufatto è stato effettuato attraverso la corretta ricomposizione delle parti, che sono state incollate, previo trattamento dello spessore delle pareti con uno strato di sacrificio realizzato con Paraloid® B72, con colla UHU extra e, per le parti di maggiori dimensioni, con colla epossidica UHU Plus (figg. 6-7).

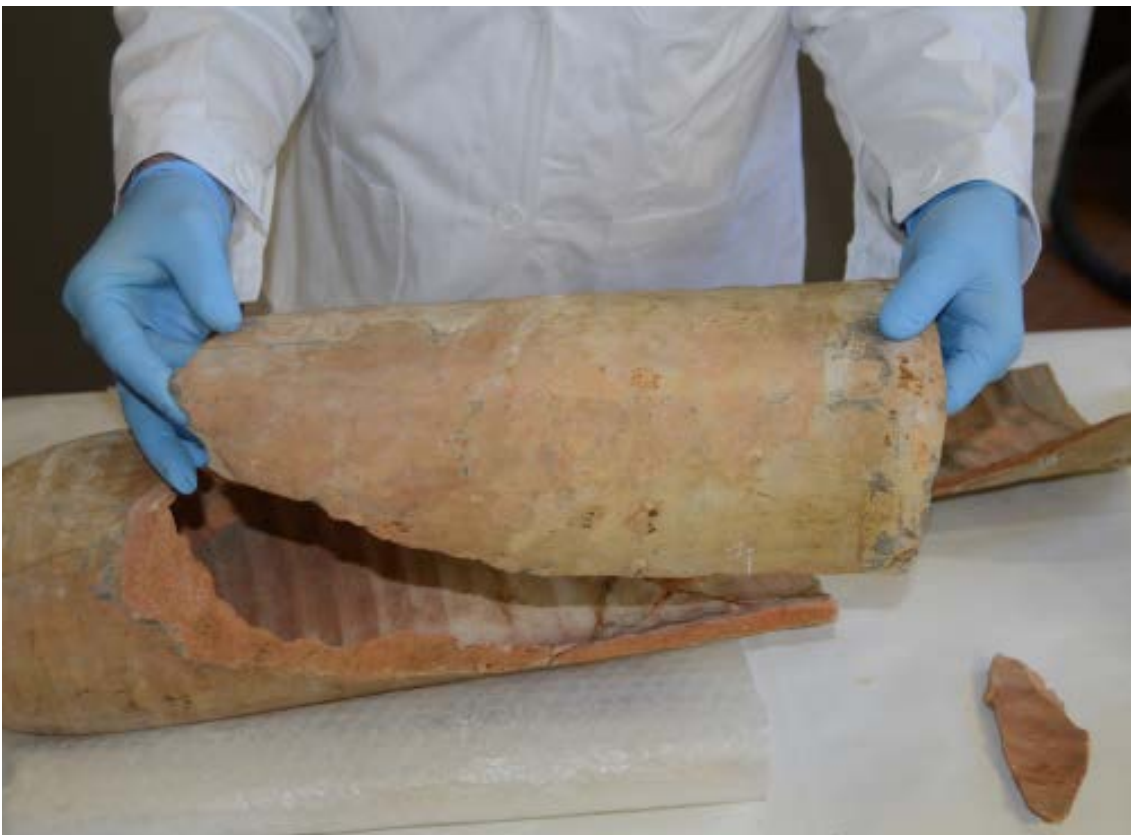
7. Durante il restauro, fase di incollaggio dei frammenti (anfora inv. 22197)

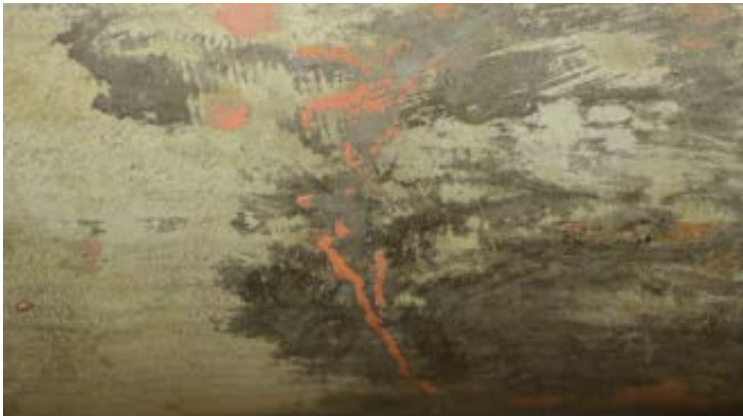
8. Dopo il restauro, tracce conservate di restauri ottocenteschi su un'anfora

L'intervento ha voluto mantenere, a scopo storico-didattico, parte delle tracce dei restauri di fine Ottocento (fig. 8). Solo per motivi conservativi sono stati rimossi i pesanti interventi cementizi e le armature in ferro arrugginite dell'anfora inv. 12197.

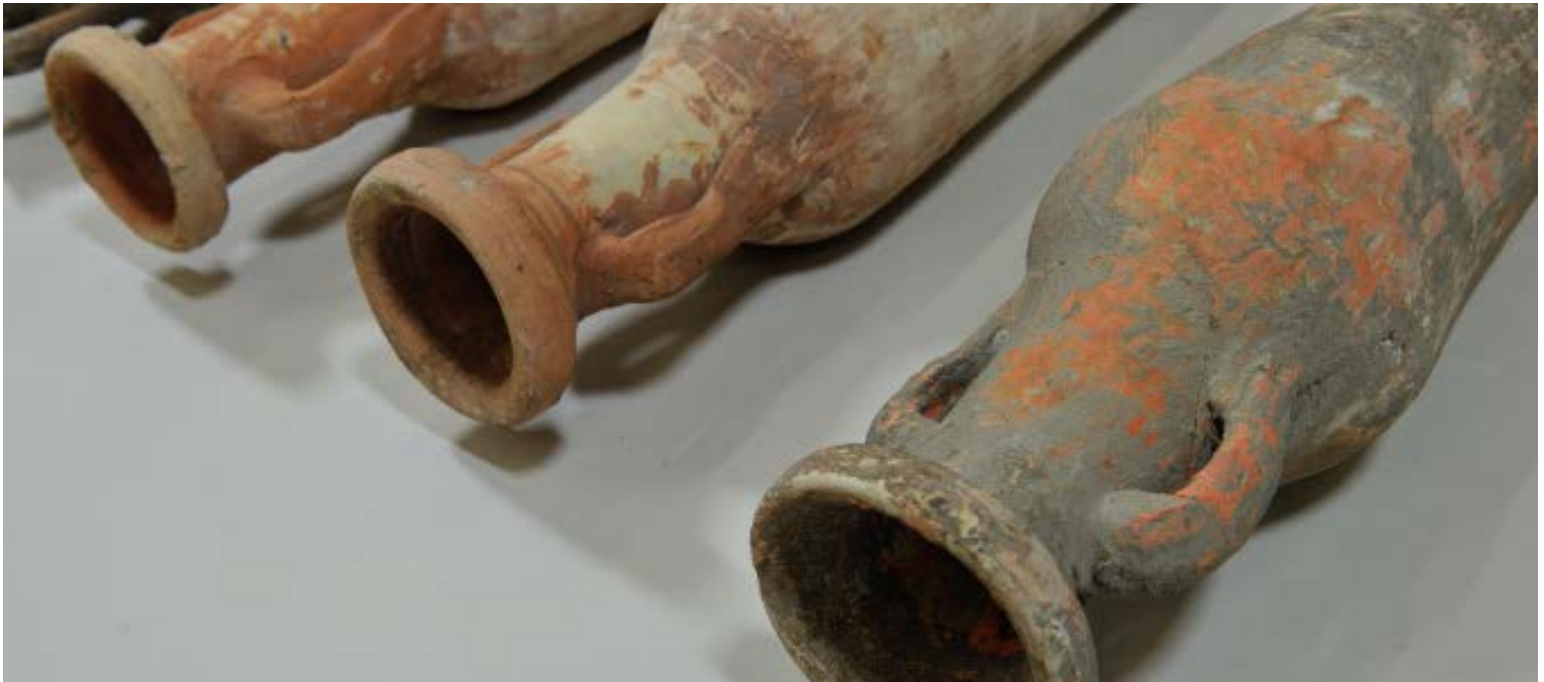
10. Dopo il restauro, particolare degli orli
