5. Mosaico pavimentale con emblema detto 'dei pugili'
seconda metà del I secolo a.C.

relazione di restauro
Paola Perpignani

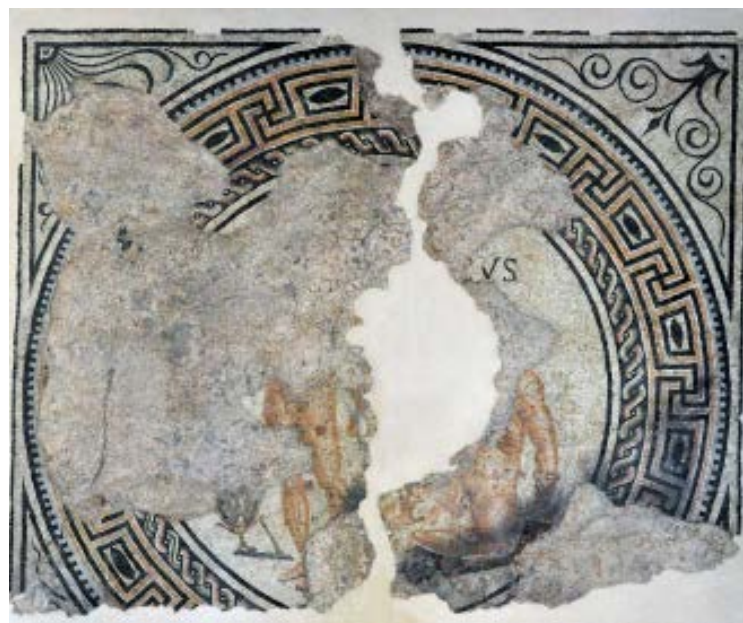
1. Prima del restauro

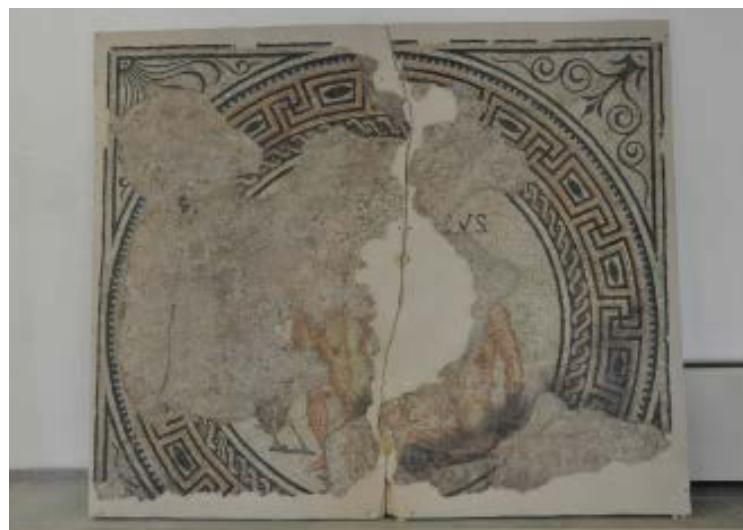
2. Prima del restauro, emblema centrale

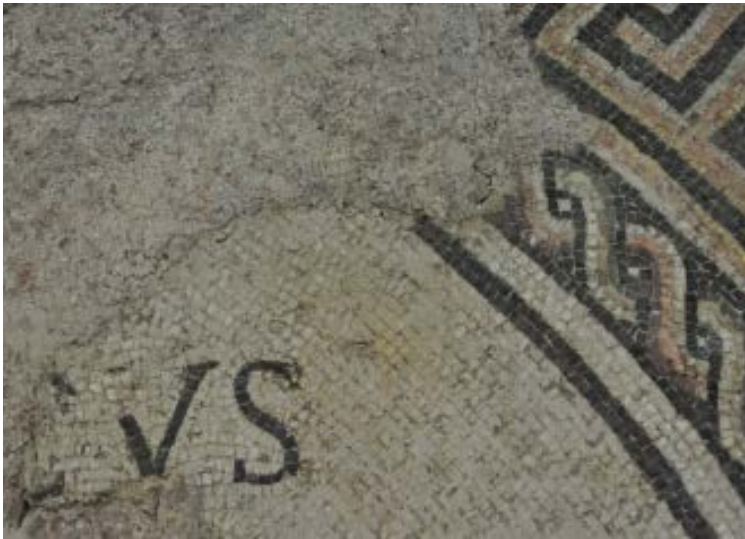
7. Prima del restauro, emblema centrale

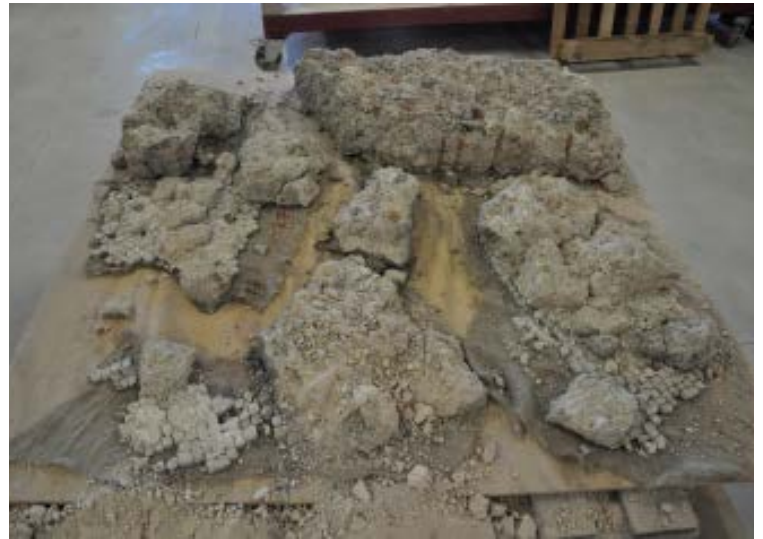
8. Prima del restauro, cornice

Le colle e le tele, utilizzate durante il distacco, avevano perso di forza e di adesione e le malte antiche erano in buona parte fessurate e decoese. Per selezionare e isolare le sezioni d'accorpamento del nostro intervento, nello specifico la cornice bianca e nera a denti di sega, parte dell'ordito bianco con rosette e la fascia monocroma nera delimitante la vasca dell'*impluvium*, è stato quindi necessario rimuovere meccanicamente, con cautela ed effettuando di volta in volta dei puntuali consolidamenti, la malta presente sul retro delle tessere (fig. 8-9). Previo consolidamento delle malte antiche residue e delle tele ormai lise si è proceduto alla

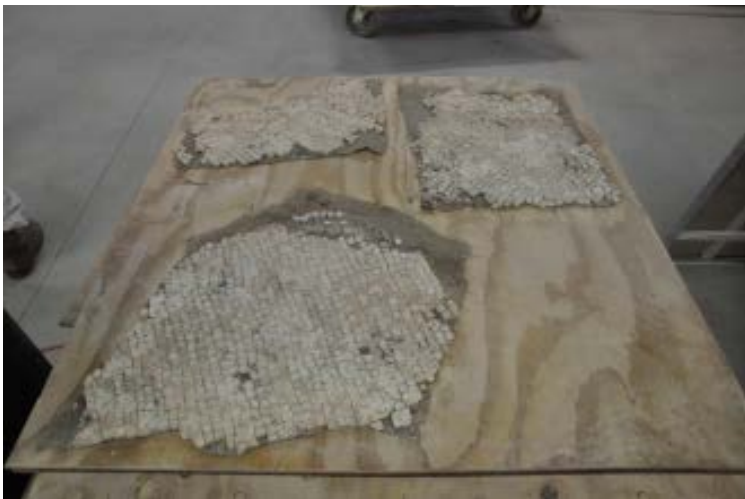
9. Durante il restauro, cornice, rimozione della malta dal retro delle tessere

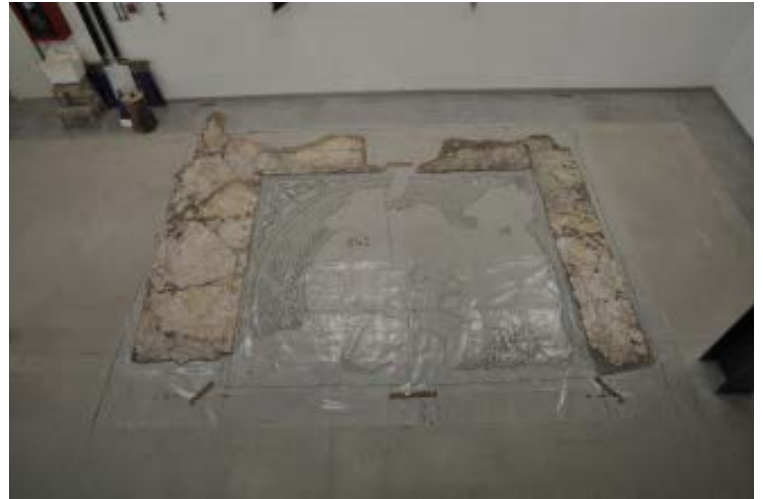
10. Durante il restauro, cornice, riassetto da retro delle sezioni

ricomposizione a rovescio delle sezioni (fig. 10), per una superficie complessiva di 12 m² ca. Sul retro delle sezioni musive è stata quindi applicata una nuova malta (fig. 11) composta da calce idraulica e inerti, per poi procedere all'applicazione su nuovi supporti in nido d'ape di alluminio, fabbricati a misura. Dopo la fase di presa le sezioni sono state sollevate e capovolte. Le tele da strappo e i residui di colla sono stati quindi rimossi mediante getti di vapore e spazzolini in teflon (fig. 12). Un'accurata pulitura fisica-meccanica, mediante acqua, tensioattivi e spazzolini, è stata eseguita su tutta la superficie musiva (figg. 13-15) mentre sulle porzioni di mosaico in cui erano presenti

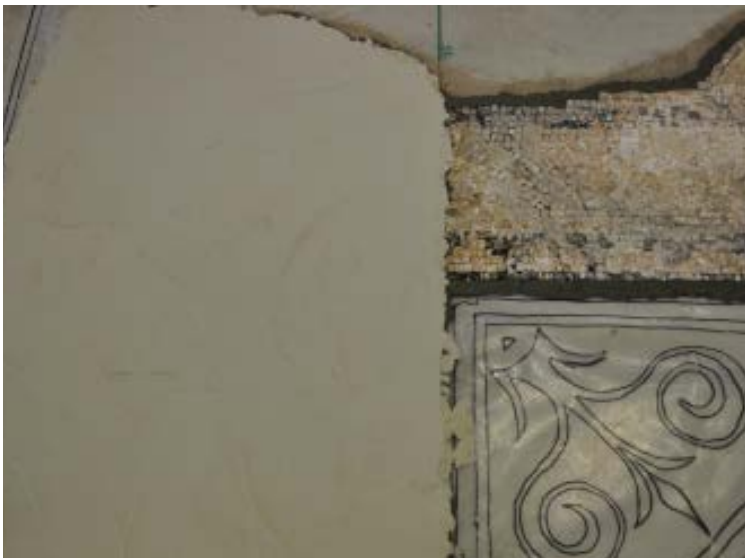
11. Durante il restauro, cornice, applicazione di una nuova malta sul retro delle tessere

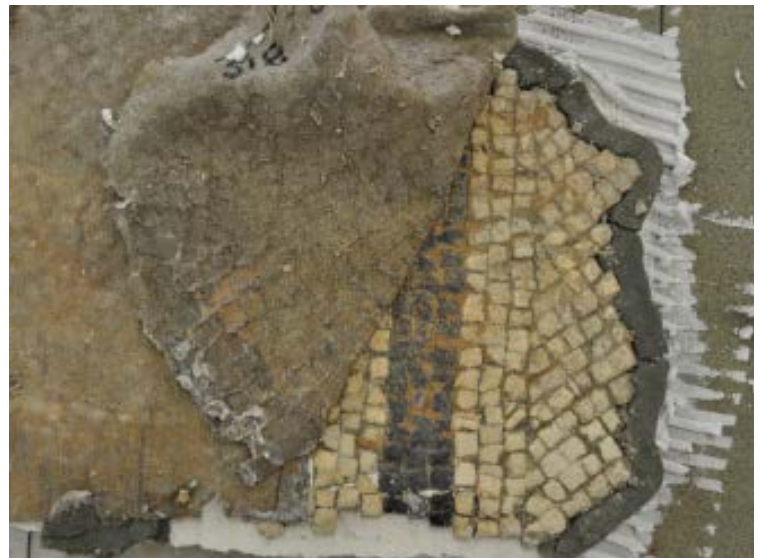
12. Durante il restauro, cornice, rimozione delle tele da strappo

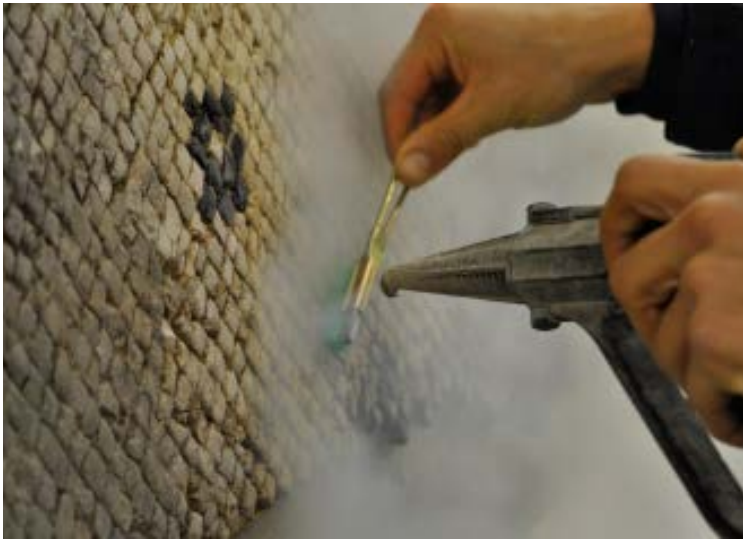
13. Durante il restauro, particolare prima della pulitura

incrostazioni più tenaci sono stati eseguiti dei puntuali impacchi di sali inorganici supportati da polpa di cellulosa.

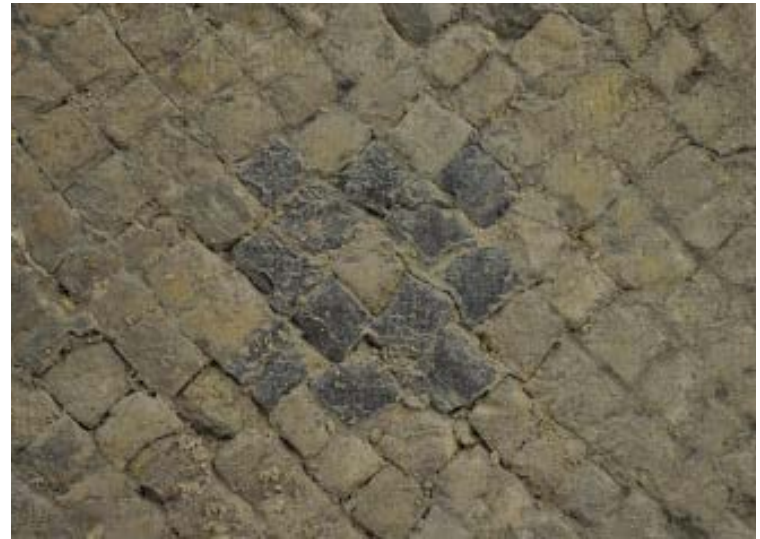
14. Durante il restauro, particolare della pulitura

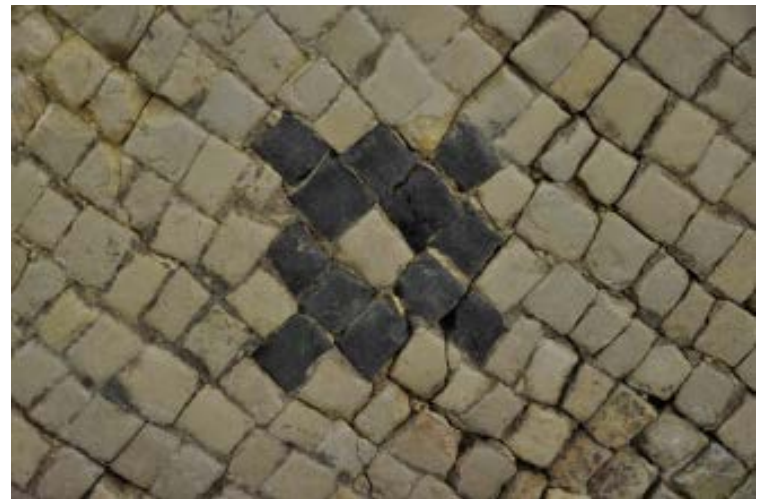
15. Durante il restauro, particolare dopo la pulitura

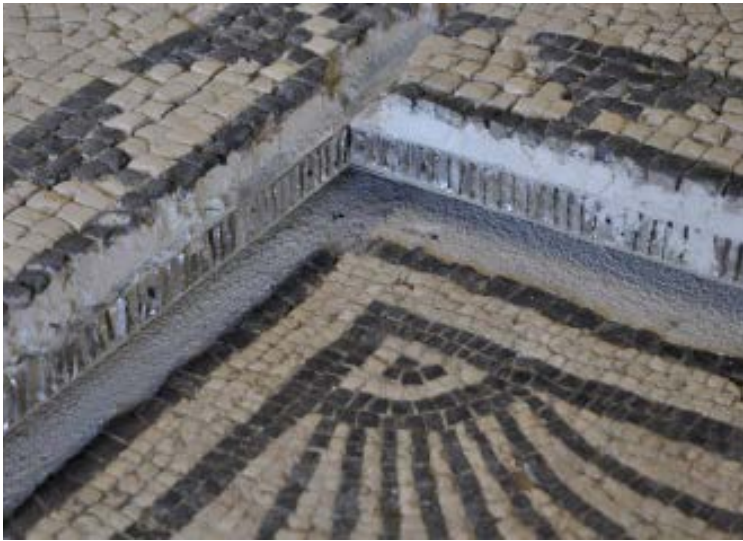
16. Durante il restauro, unione dei pannelli, particolare

questo preciso momento storico (figg. 16-18, tavv. 1-2).

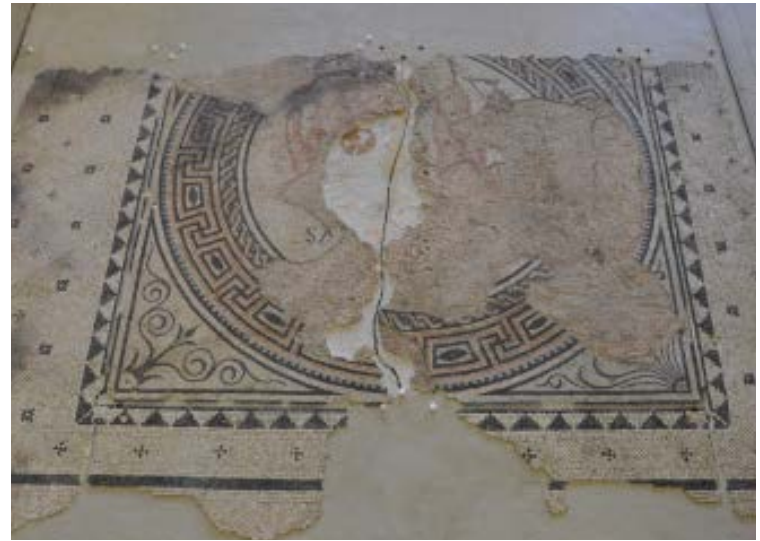
17. Durante il restauro, unione dei pannelli

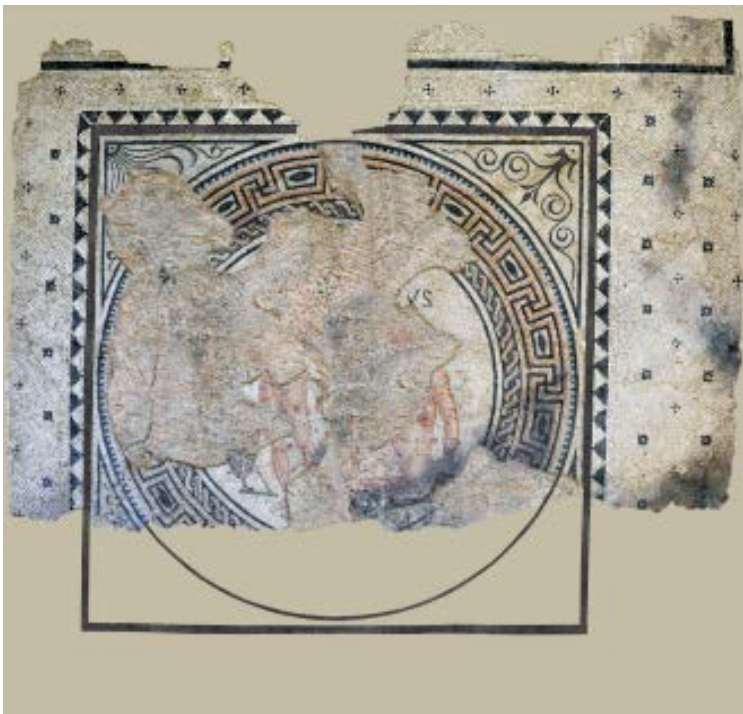
18. Dopo il restauro

l'integrazione delle lacune, diverse soluzioni. La vasta lacuna 'perdita', rinvenuta tra il *vestibulum* e l'atrio, testimone d'importanti interventi di ristrutturazione di epoca antica, è stata risarcita con un intonaco cromaticamente ricordato su cui è stata realizzata un'integrazione, realizzata con tessere in leggero sotto tono, delle sole linee relative all'ingombro della cornice esterna quadrata e del cerchio interno. Per quanto riguarda invece le lacune

'mancanza' rinvenute all'interno dell'*emblema*, causate con ogni probabilità dall'uso improprio dei locali, quando in epoca antica furono trasformati in magazzini, si è deciso di mantenere l'evidenza archeologica e di effettuare un semplice consolidamento. La lacuna 'perdita' interna all'*emblema* centrale, risarcita durante il precedente intervento di restauro con un semplice intonaco chiaro, è stata invece integrata con un

cocciopesto, simile a quello antico immediatamente adiacente, al fine di ridurre la fastidiosa interferenza visiva che ne pregiudicava la fruizione. Le piccole lacune 'perdita', presenti sulla porzione di mosaico con fondo bianco e rosette, sono state integrate utilizzando tessere di recupero. Mentre le piccole lacune presenti nel figurato sono state integrate con stucco poi dipinto ad acquerello.

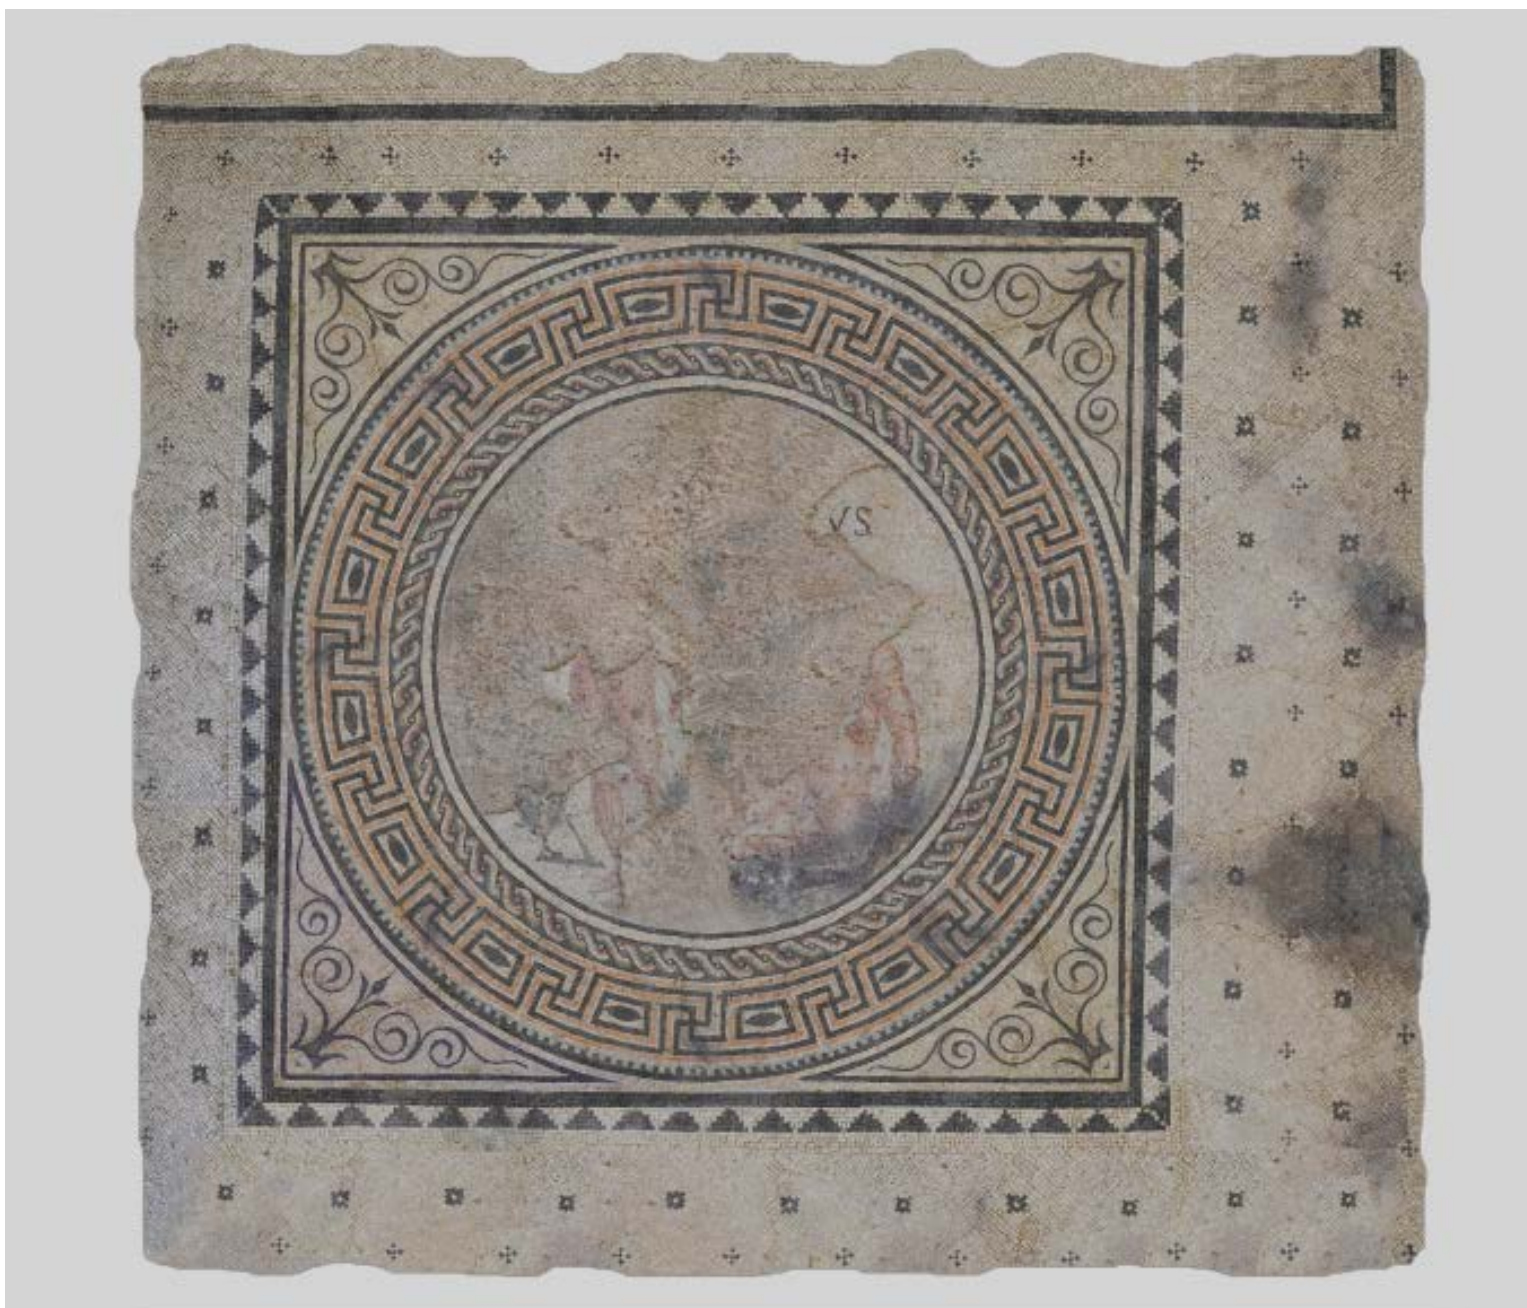
Tavola 2. Restauro virtuale
