11. *Pannello dipinto raffigurante la Missio petrina*
prima metà del IX secolo (810-817 d.C.)

Scheda storico-artistica

Relazione di restauro

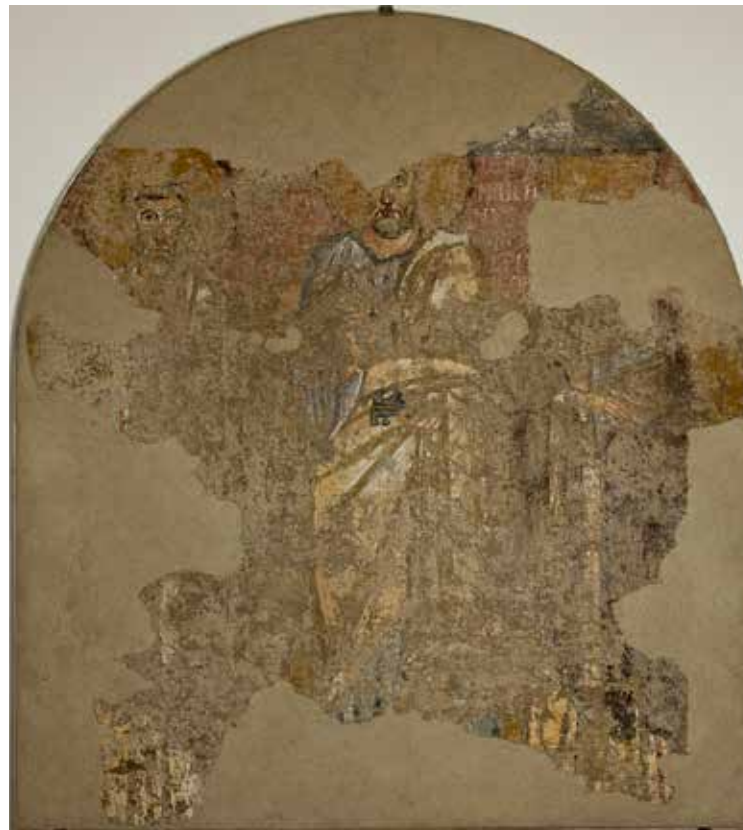
Prima del restauro

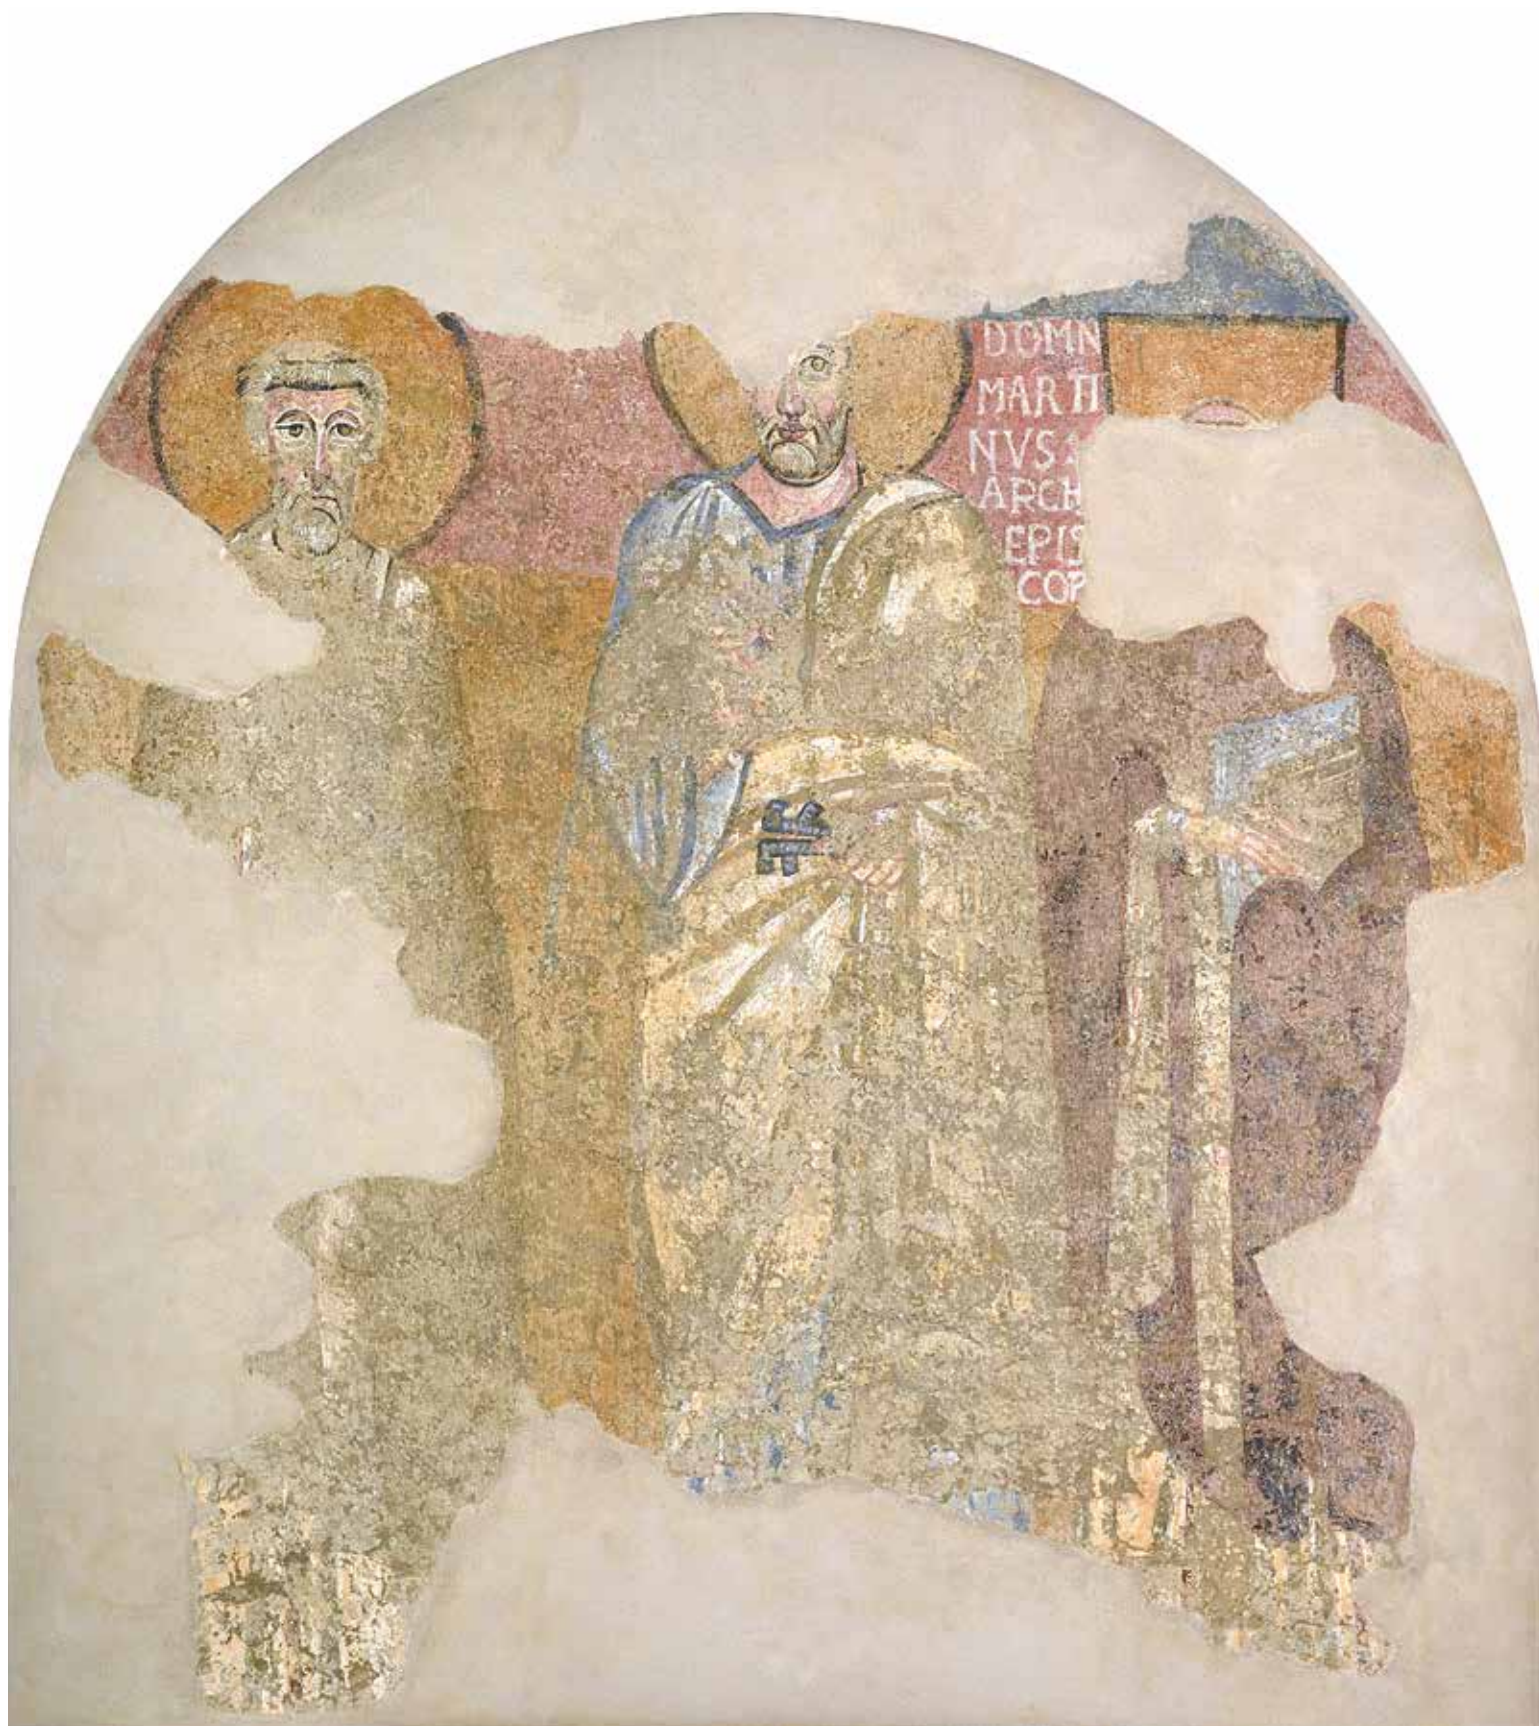
Dopo il restauro

L'integrazione pittorica, che vista da lontano appare mimetizzata nell'insieme compositivo, ma a una distanza ravvicinata è ben evidente e riconoscibile, ha favorito una migliore lettura generale dell'iconografia rappresentata: sono in parte emerse le vesti di sant'Apollinare e del arcivescovo Martino, sono affiorati le aureole e il fondale a fasce di colore grigio cilestrino in alto, rosso e giallo al centro. Dalla fascia di fondo, rosso ossido, spiccano i caratteri dell'iscrizione, resa nuovamente e pienamente comprensibile.

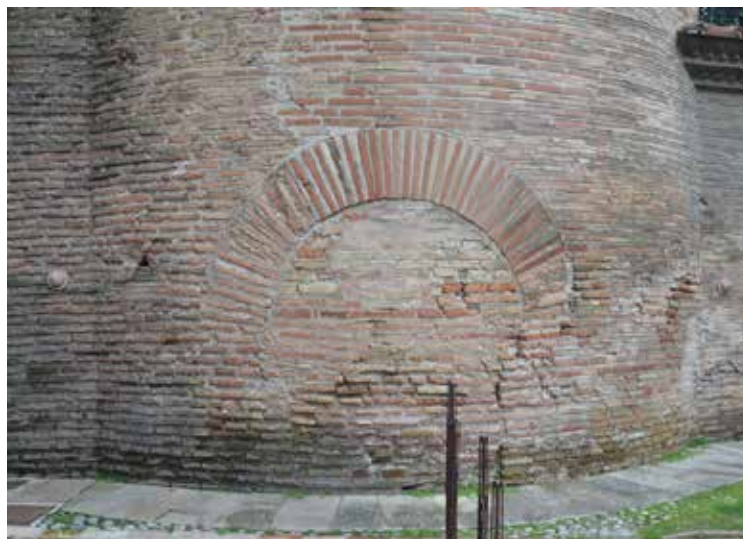
1. Ravenna, Basilica di San Vitale, esterno della cappella del Sancta Sanctorum, particolare del tamponamento dell'apertura esterna ad arco a fungo

È plausibile che durante l'ufficio del arcivescovo Martino (810-817) l'ambiente venisse decorato per accogliere in modo migliore l'urna che avrebbe contenuto le spoglie del presule, ed è verosimile che la riorganizzazione dello spazio santo comportasse la muratura della porta (fig. 1). In corrispondenza della nicchia, ricavata dal tamponamento dell'apertura ad arco a fungo edificato durante la primitiva fase costruttiva della Basilica nel VI secolo, era stato realizzato l'affresco oggetto del nostro restauro.

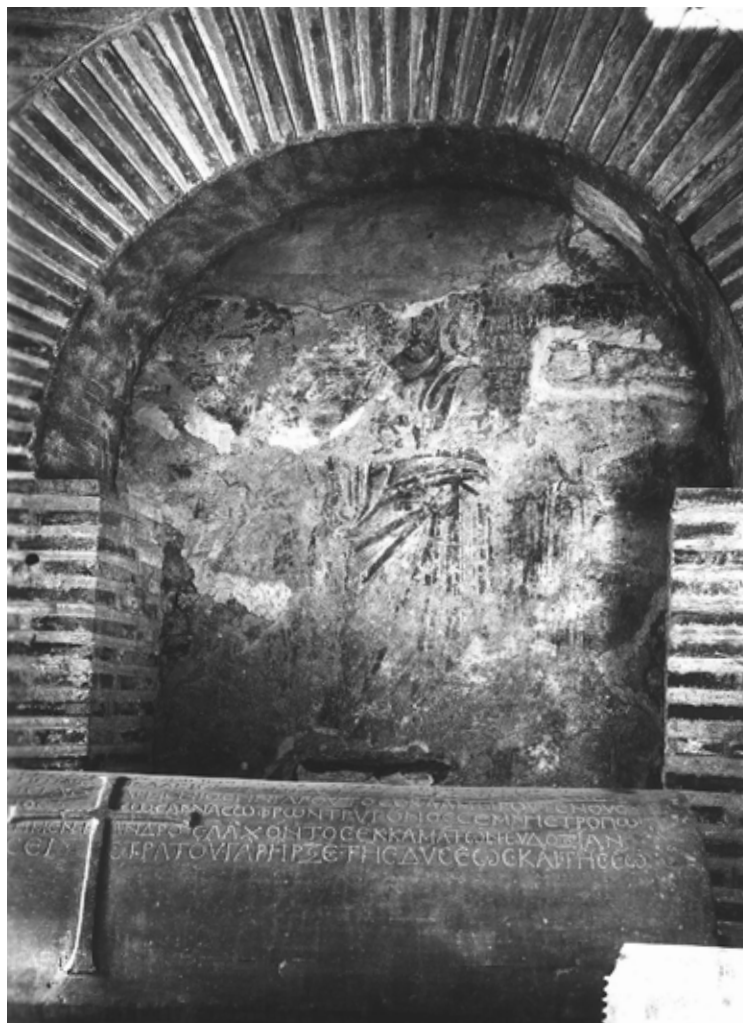
Una fotografia dell'epoca ci mostra come si presentava la nicchia a fungo dopo tali interventi di restauro: si notano, in chiara evidenza, i mattoni cosiddetti 'giuliane' che definiscono l'arco e le spalline laterali; sono elementi fittili nuovi, appositamente riprodotti (secondo parametri di forma, dimensione e colore) che replicano i laterizi autentici di VI secolo. La fotografia rileva l'affresco ancora in opera e aderente al muro di tamponamento tramite uno strato preparatorio di arriccio (fig. 2). Il dipinto, appena descialbato, appare in gran parte lacunoso e privo, in alcuni punti, dell'intonaco sottostante, a tal punto che riemerge il tamponamento in muratura.

2. Ravenna, Basilica di San Vitale, interno della cappella del Sancta Sanctorum, particolare della nicchia tamponata con l'affresco della Missio petrina, stampa fotografica alla gelatina, 1920-1930 ca (Ravenna, Biblioteca Classense, fondo fotografico Mazzotti)

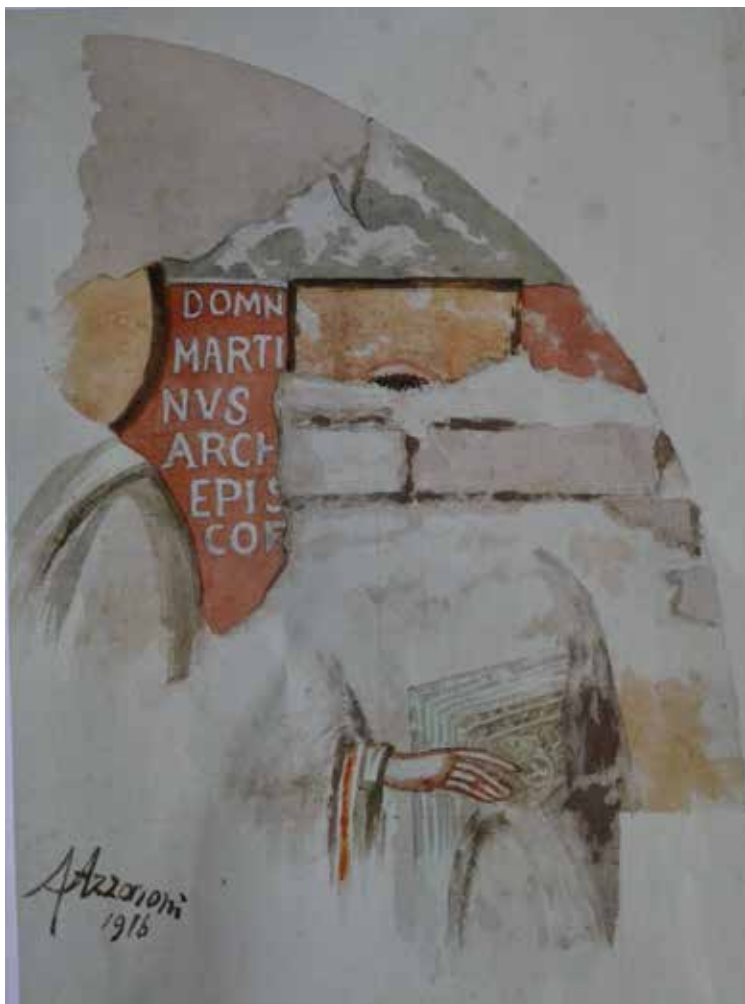
Qualche anno più tardi, nel 1916, il disegnatore-restauratore Alessandro Azzaroni (Bologna, 1857 - Ravenna, 1947) realizzò un acquerello della porzione di affresco di destra corrispondente alla figura del arcivescovo Martino e alla relativa iscrizione (fig. 3). La definizione dei particolari è precisa e veritiera: Azzaroni mette in rilievo l'aureola quadrata del presule e le lettere dell'iscrizione sono perfettamente realistiche nella forma e nella proporzione. L'acquerello, inoltre, rispecchia fedelmente lo stato di conservazione del dipinto, delineando in modo analitico le

3. Alessandro Azzaroni, disegno acquerellato, 1916, particolare della parte destra dell'affresco con la Missio petrina (Soprintendenza Archeologia, Belle Arti e Paesaggio delle Province di Ravenna, Forlì-Cesena e Rimini, Archivio storico)

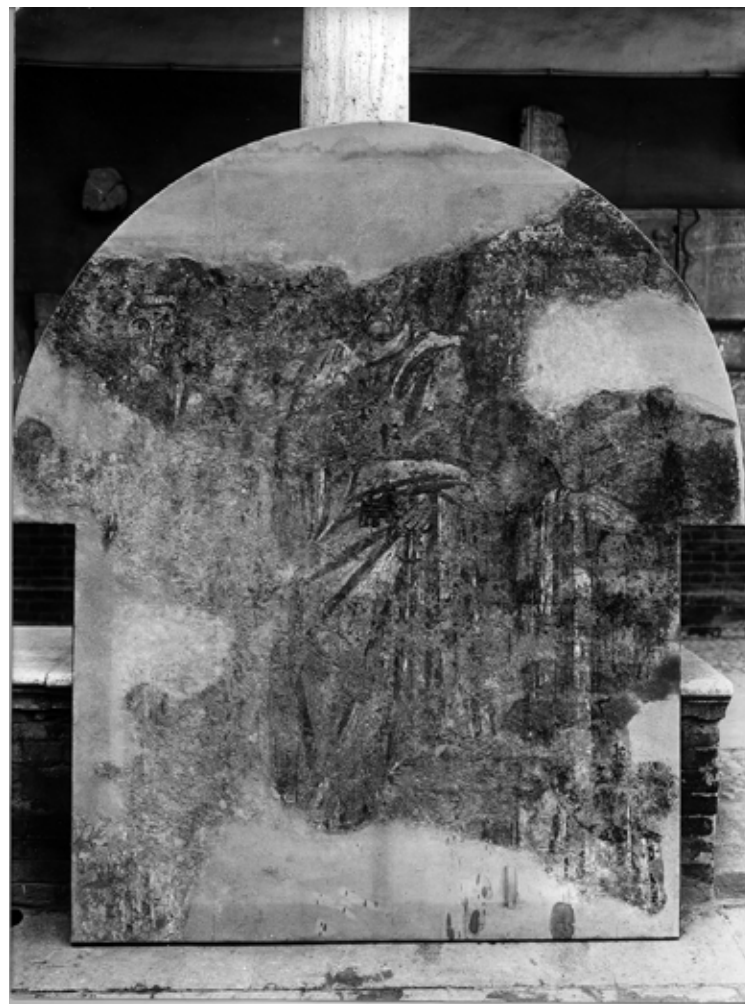
degrado, come l'umidità di risalita e i prevedibili danni bellici suggerirono la pratica del distacco dalle strutture antiche, delle opere d'arte immobili che sarebbero state maggiormente presidiate e protette se conservate in idonei spazi espositivi. Una fotografia risalente all'epoca che precedette e la seconda guerra mondiale mostra il dipinto strappato a ridosso di una colonna del primo chiostro del complesso di San Vitale, già adibito, tra il 1913 e il 1914, a lapidario (fig. 4). A partire da quel momento il manufatto artistico può essere considerato opera d'arte mobile. L'affresco, incollato sul fronte dipinto con tele, garze e colle animali, venne distaccato dal supporto fisso in muratura, assottigliato riducendo gli strati preparatori sul retro e

4. Ravenna, Museo Nazionale, ex convento benedettino di San Vitale, primo chiostro, affresco raffigurante la Missio petrina distaccato, stampa fotografica alla gelatina, 1940 ca (Ravenna, Biblioteca Classense, fondo fotografico Mazzotti)

foderato con tela grezza di lino, proprio come un dipinto a olio. La superficie affrescata trasportata su tela venne poi montata su un supporto ligneo a forma di arco a fungo, come a voler ricordare la memoria della sua forma originaria. Così come tutte le opere mobili del Museo Nazionale di Ravenna, anche l'affresco fu trasferito verso la fine della seconda guerra mondiale a villa Monaldina, un ricovero in prossimità della città che ne avrebbe permesso la custodia e la difesa nell'ottica preventiva di un progetto di protezione e sicurezza del patrimonio artistico nazionale. La citata fotografia, rinvenuta nel fondo fotografico Mazzotti della Biblioteca Classense di Ravenna, per una strana ironia della sorte, è stata scattata

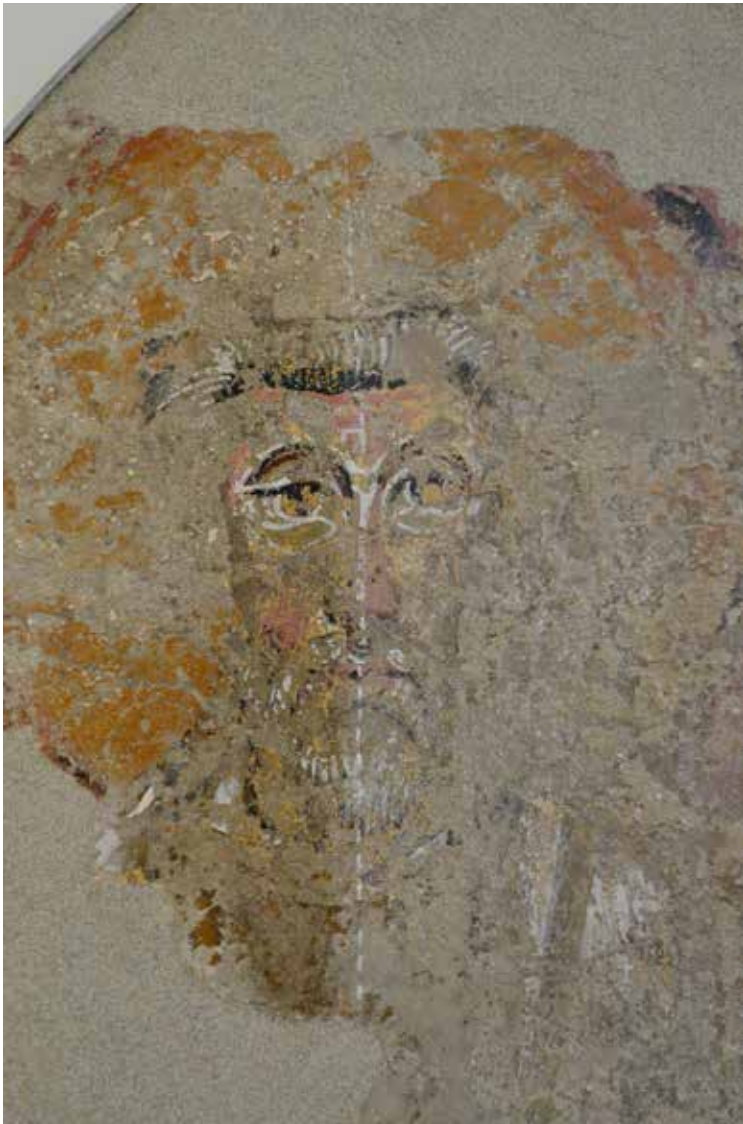
5. Durante il restauro, particolare del volto di sant'Apollinare, pulitura

e di sottili strati di polvere. Un primo passaggio con pennelli e spugne morbide, Whisab, ha rimosso le polveri incoerenti, mentre le tracce di malta perimetrale, utilizzata nella rasatura delle lacune e stesa nel corso dell'intervento di restauro compiuto negli anni Ottanta del secolo scorso, sono state eliminate dai contorni e dalla superficie di colore per mezzo di tamponature in cotone imbevuto in una soluzione di Desogen, disciolto al 3% in acqua demineralizzata (fig. 5).

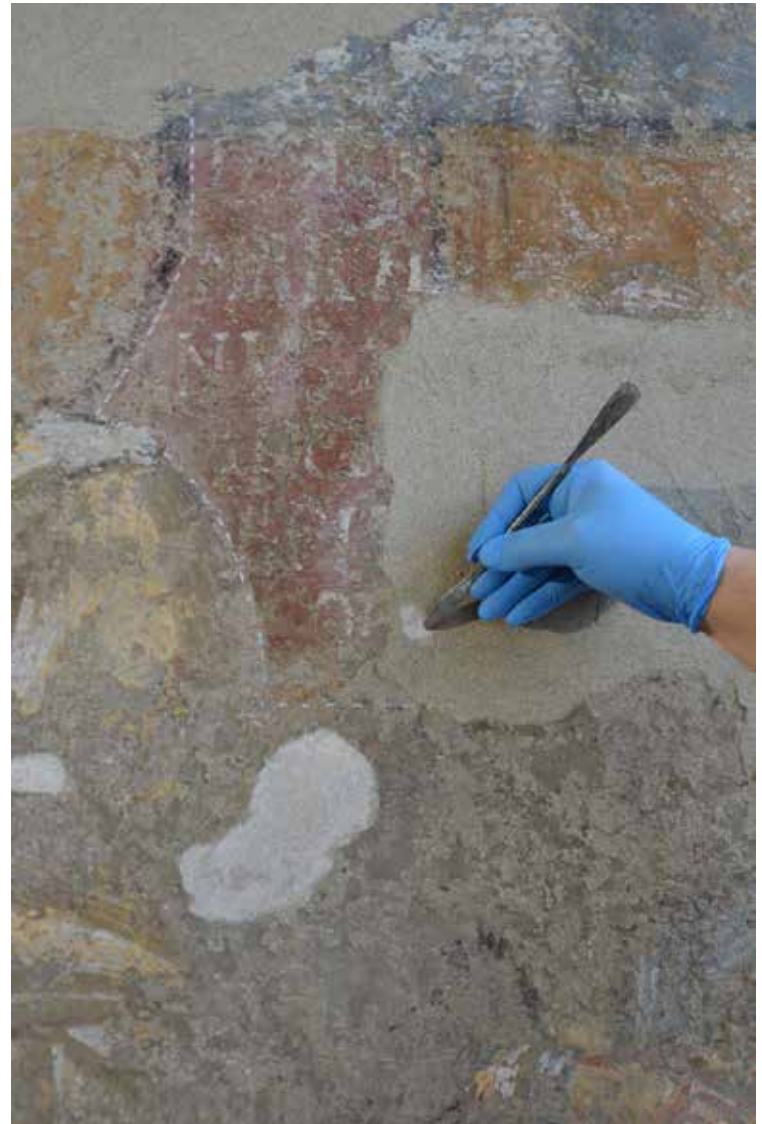
6. Durante il restauro, particolare delle lacune centrali e perimetrali, rimozione meccanica delle vecchie stucature

Si è deciso di mantenere il telaio e la struttura portante utilizzata durante il restauro sopra citato, perché i criteri di funzionalità e integrità statica dell'opera non avrebbero permesso la loro rimozione. Sono stati invece eliminati i riempimenti a imitazione dell'arriccio delle grandi e medie lacune. L'arriccio era stato steso, per mancanza di profondità dovuta allo strappo e al conseguente assottigliamento degli strati di sottofondo, in maniera stratigrafica non corretta, cioè risultava essere a un livello più alto dell'intonachino dipinto. Il falso dislivello creava disarmonia compositiva e l'effetto resinato, lucido della malta sintetica mal si adattava all'intonaco originale antico. L'arriccio sintetico è stato dunque preventivamente ammorbidito e rimosso meccanicamente con spatole e bisturi (fig. 6). Questa fase, particolarmente complessa,

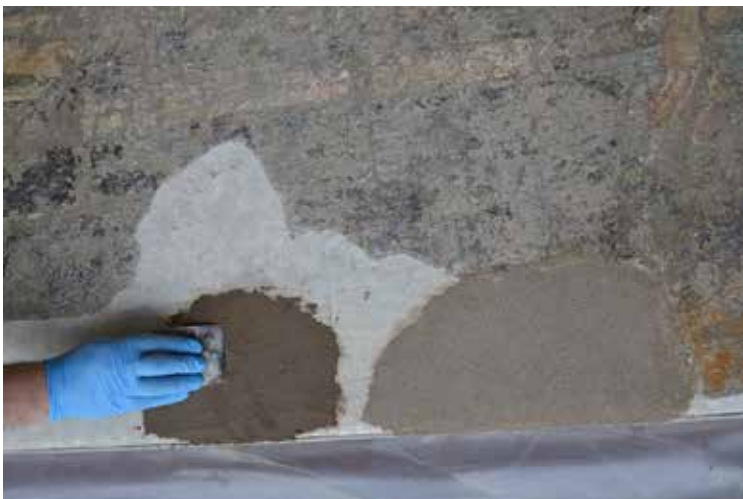
7. Durante il restauro, particolare delle lacune perimetrali, prove di campionatura delle malte realizzate con leganti e inerti di tipo naturale

Le ampie lacune perimetrali sono state colmate con una malta a base di calce idraulica romana, pozzolana dai colori nocciola e grigio e sabbia di fiume setacciata (fig. 7). L'impasto è stato stabilizzato da una minima percentuale di resina acrilica disciolta in acqua. La metodologia dell'intervento ha così cercato di ricreare il corretto allineamento stratigrafico tra le lacune e il piano dipinto (fig. 8): tali lacune sono state velate con terra di Kassel disciolta in acqua.

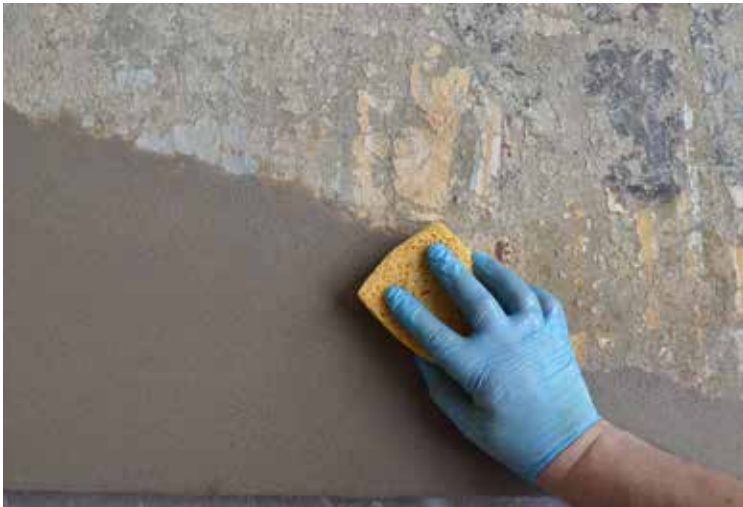
8. Durante il restauro, particolare delle lacune perimetrali, rifinitura della colmatura delle lacune

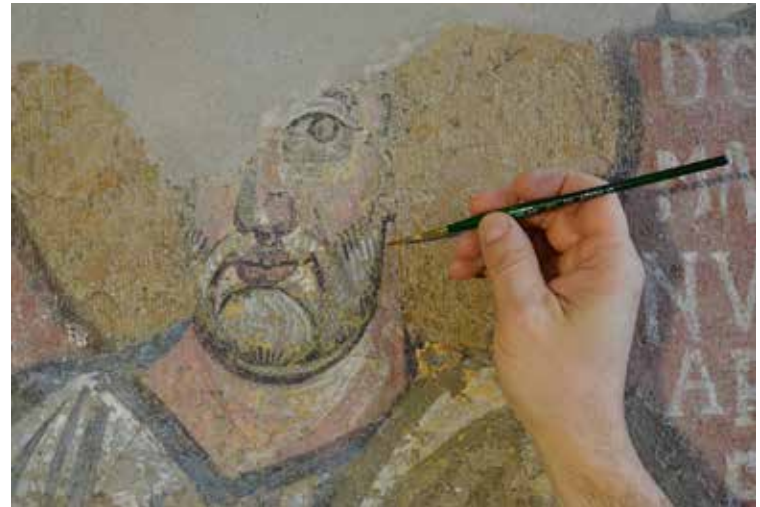
9. Durante il restauro, particolare del volto di san Pietro, ritocco pittorico a sottotono in macro-rigatino

Completata la revisione delle superfici antiche (leganti e pellicole dipinte) si è provveduto all'integrazione pittorica dell'affresco, eseguita in sottotono ad acquerello con tecnica in macro-rigatino trasparente. Le sette lacune centrali e interne al lacerto, di media e piccola dimensione, sono state ripristinate con la stessa tecnica di quelle più ampie laterali, mentre non si è intervenuti nella colmatura delle lacune di piccola dimensione per non alterare il particolare intreccio formatosi dalla sovrapposizione di micro-frammenti di affresco alla tela di lino, utilizzata in passato nella prima foderatura. Queste lacune sono state tonalizzate pittoricamente in macro-rigatino con acquerello a imitazione degli effetti prodotti dalla combinazione

dei frammenti di intonaco grezzo e della tela di lino sottostante. Il lacerto antico è stato oggetto di un parziale e leggero intervento di integrazione cromatica ad acquerello solo delle parti poco leggibili, riconoscibili e già ricostruite nelle forme (fig. 9).
