14. Orefici veneziani e milanesi

Croce di Chiaravalle

relazione di restauro

Stato di conservazione e intervento di restauro

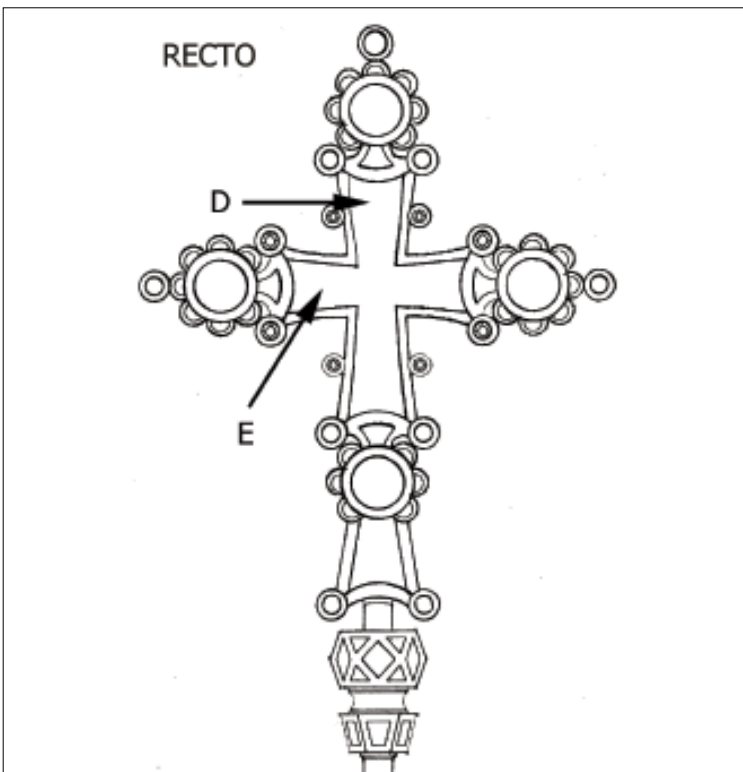
Tavola 1. Prima del restauro, recto

Le superfici metalliche presentavano estesi depositi di particellato, forte annerimento dell'argento e delle dorature, che risultavano leggermente abrase in alcuni punti di maggior aggetto e maggiormente soggette a sfregamento durante l'utilizzo, inoltre vi erano lievi ossidazioni di colore rosso-bruno sulle superfici dorate dei rilievi in lamina posti sotto i cristalli di rocca. La gamba e il braccio destro del Cristo presentavano alcuni micro-crateri riconducibili a difetti di fusione, oltre a evidenti solforazioni (figg. 7-8).

Le filigrane, particolarmente fragili, e le lamine di supporto alle quali erano fissate tramite chiodi, risultavano anch'esse fortemente annerite da ossidazioni e incrostazioni dovute alla presenza di particellato atmosferico misto a cera, inoltre vi erano alcune deformazioni e fratture. La piastra di diaspro (E) dove era fissato il Cristo presentava una leggera fenditura all'altezza del braccio destro (fig. 9) e una spaccatura trasversale si

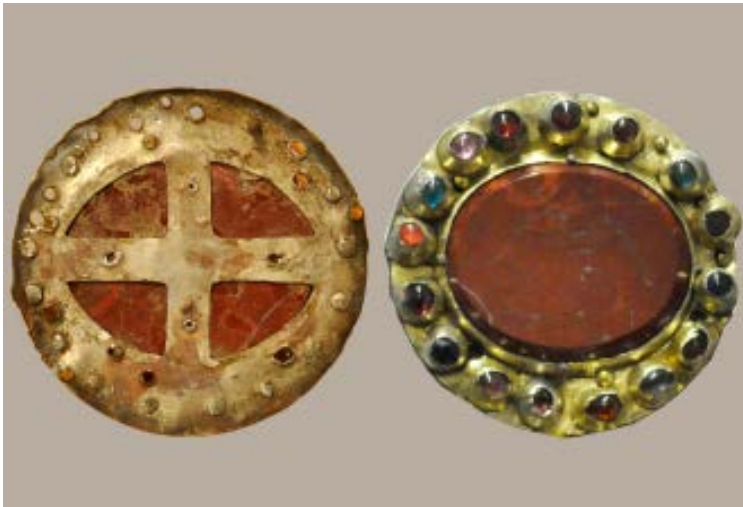
castone completo di quattro griffe (fig. 3); a questo punto, alla lamina completa di castone e di doratura, venivano fatti dei fori lungo il contorno, nei quali si inserivano i perni – da ribattere – degli altri castoni più piccoli. In ultimo, collocata sulla base lignea, la placchetta veniva inchiodata attraverso la cavità del castone centrale e, dopo aver inserito dello stucco per livellarla, la gemma centrale rimaneva incastonata con le griffe. Le piccole gemme di contorno venivano a questo punto fissate nei castoni, privi di griffe, tramite la battitura diretta sul bordo della lamina.

3. Prima del restauro, fronte e retro della placchetta A

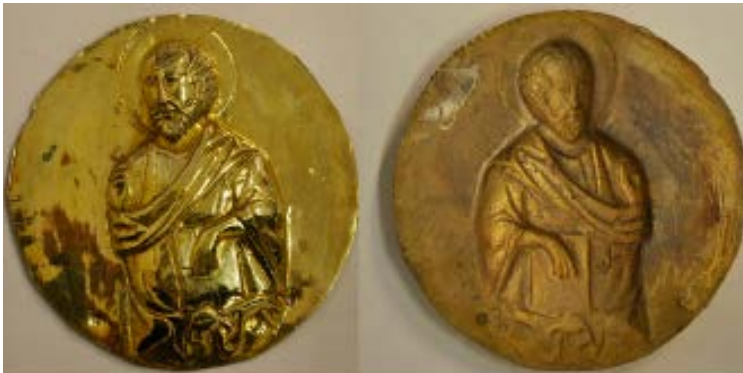
5. Prima del restauro, fronte e retro di una lamina d'argento sbalzato cesellato e dorato ad amalgama

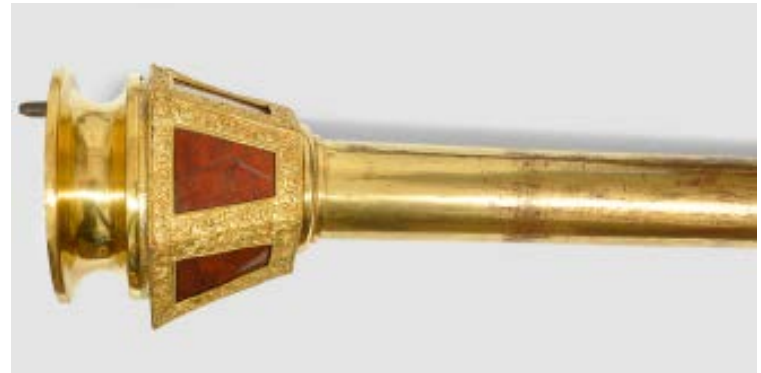
6. Prima del restauro, particolare con asta

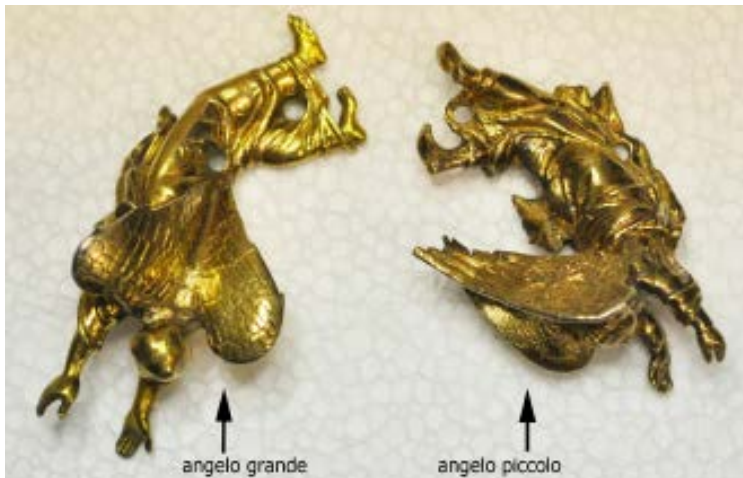
12. Durante il restauro, angeli di fusione, grande e piccolo

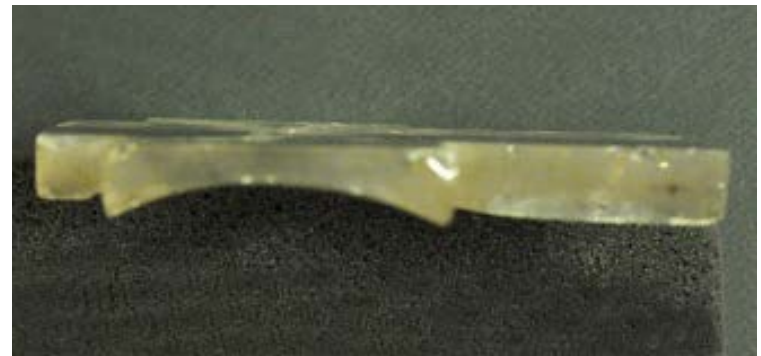
verificare le condizioni della struttura lignea. Sono state rimosse tutte le placchette gemmate, le cornici settecentesche e i cristalli di rocca. Concluso lo smontaggio è stato possibile constatare che la visibile bombatura delle lamine sottostanti è un effetto ottico prodotto dalla lavorazione concava dei cristalli, che, in spessore variabile da 10 mm nelle zone più esterne, a 7 mm nella parte centrale, provoca un effetto lente, rendendo quindi visivamente convesse le lamine altrimenti piatte (fig. 13).

13. Durante il restauro, intaglio del cristallo di rocca

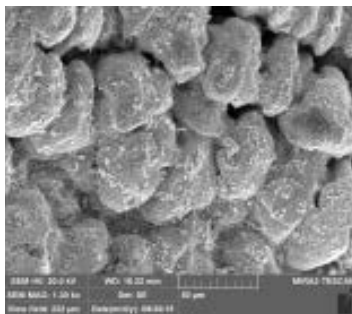
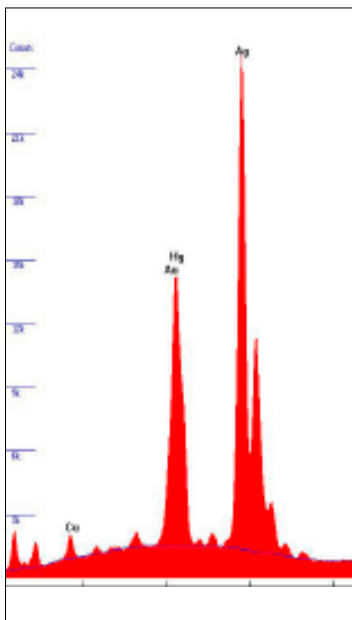
Tavola 3. Indagine SEM, angelo grande

co a scansione SEM, eseguita dalla professoressa Maria Pia Riccardi presso il Dipartimento di Scienze della Terra e dell'Ambiente dell'Università degli Studi di Pavia, sono stati riscontrati valori quantitativamente diversi tra le due leghe argentee e sulle dorature ad amalgame di mercurio; i risultati hanno confermato che la realizzazione dei due manufatti è avvenuta in tempi e probabilmente in botteghe diverse (tavv. 3-6).

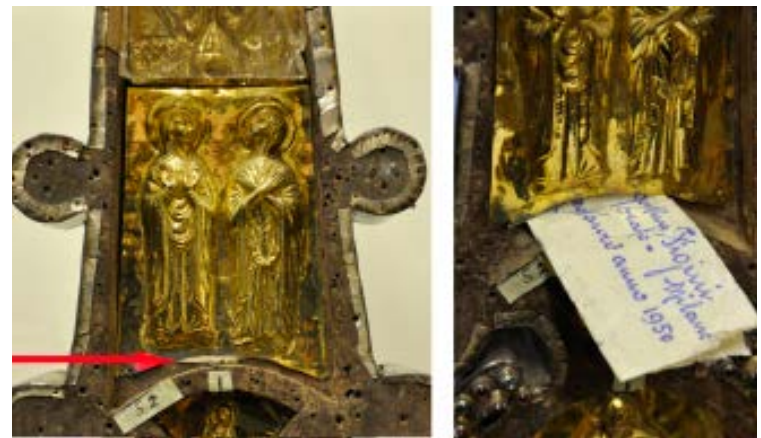
14. Durante il restauro, estrazione del cartiglio relativo all'intervento conservativo del 1950

figurante due santi, e sollevandola leggermente con estrema delicatezza si è potuto estrarre un cartiglio che indicava «Agostino Figini Ora-

fo Milano Restaurò anno 1950» (fig. 14). Fino al momento dell'attuale intervento si aveva documentazione
