27. Antoine de Lonhy (bottega di)
 (attivo in Borgogna, Linguadoca, Catalogna, Savoia, Piemonte
 e Valle d'Aosta dal 1446 al 1490 ca)
Polittico della Natività
 (*Sant'Eldrado con il committente Andrea Provana, Natività,*
Sant'Arnulfo, registro principale; *San Pietro, Resurrezione,*
San Paolo, registro superiore)
 1500 ca

relazione di restauro
 Brunella Rosa Brusin

restauro
 Doneux e Soci s.c.r.l., Torino
 con la direzione di Valeria Moratti

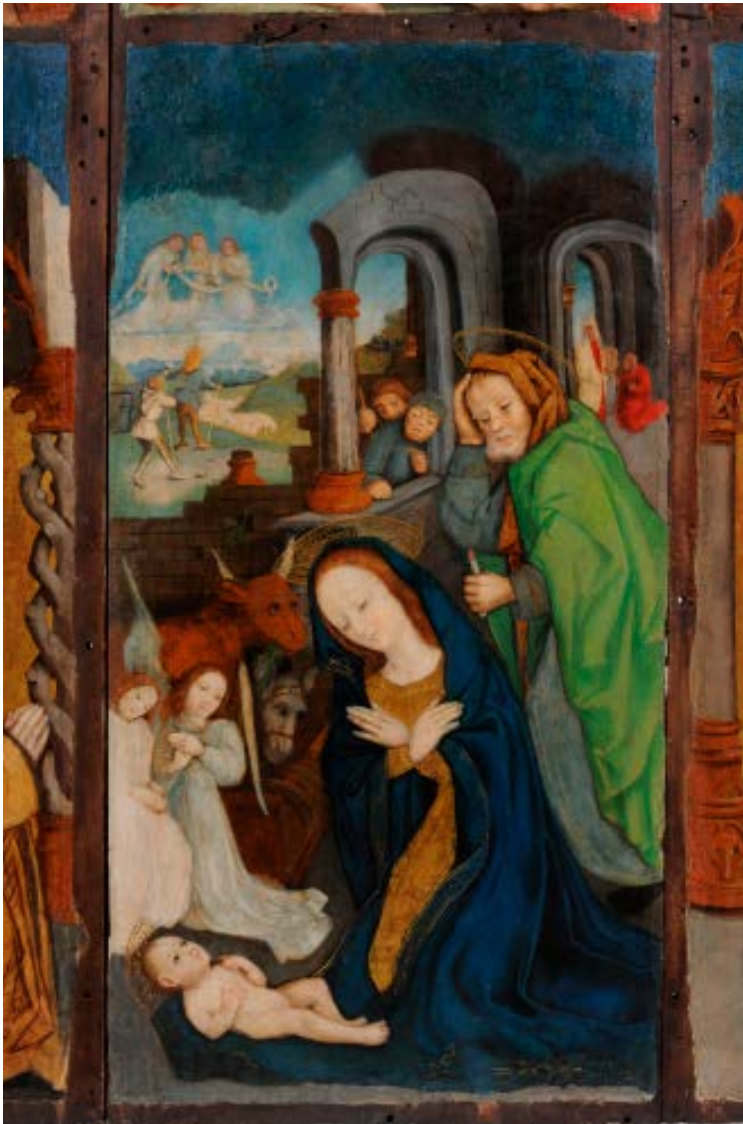
6. Durante il restauro, particolare dopo la reintegrazione pittorica

diffuse sono state stuccate a livello con un impasto a base di gesso di Bologna e colla di coniglio (fig. 5). La reintegrazione delle lacune e delle abrasioni è stata finalizzata al recupero della fruibilità estetica dell'opera: le abrasioni della pellicola pittorica sono state risarcite con velature ad acquerello al fine di restituire continuità cromatica; le mancanze di maggiore entità sono state reintegrate sempre ad acquerello, con la tecnica del tratteggio riconoscibile a una distanza molto ravvicinata, rifinito con colori a vernice (fig. 6). Gli strati pittorici e le dorature sono stati protetti con un film leggero e continuo di vernice sintetica applicata a pennello

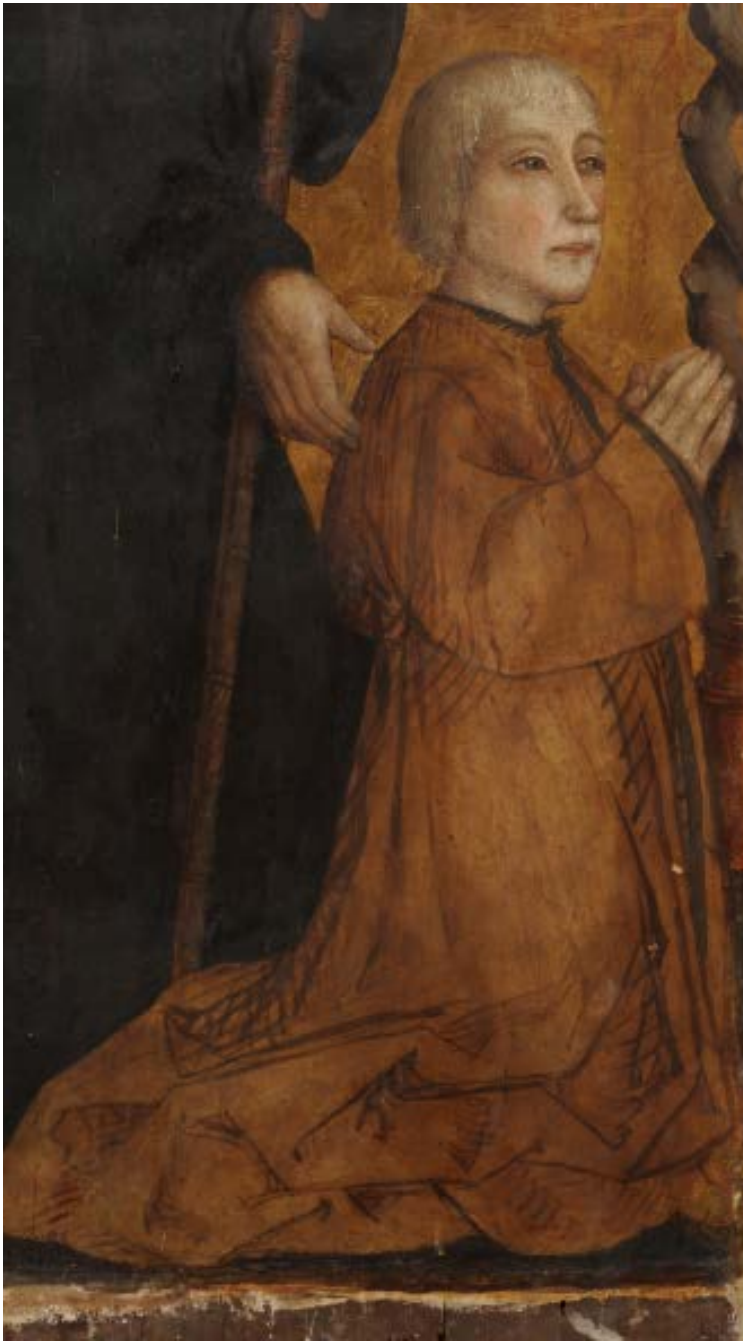
8. Durante il restauro, particolare della tavola sinistra a luce diffusa

mentre i ritocchi a bronzina alterati, particolarmente tenaci, sono stati asportati con miscele di solventi addensate. Gli assemblaggi e la falegnameria sono stati interamente revisionati, è stato ripristinato l'antico sistema di fissaggio tra i vari elementi tramite cavicchi lignei, eliminando quasi completamente le viti. Sono stati eseguiti gli opportuni incollaggi di frammenti distaccati, stuccature a gesso

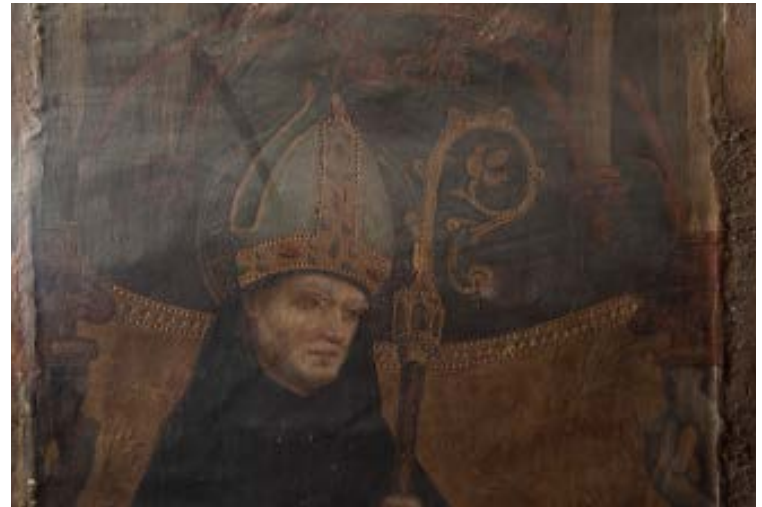
9. Prima del restauro, particolare della tavola sinistra a luce radente
