30. Antonio da Pavia (Antonio da Canepanova)
(documentato a Mantova dal 1503 al 1527)
San Giovanni Battista fra sant'Agostino e il profeta Elia (?)
1514

Milano, Pinacoteca di Brera
(reg. cron. 1216)

relazione di restauro

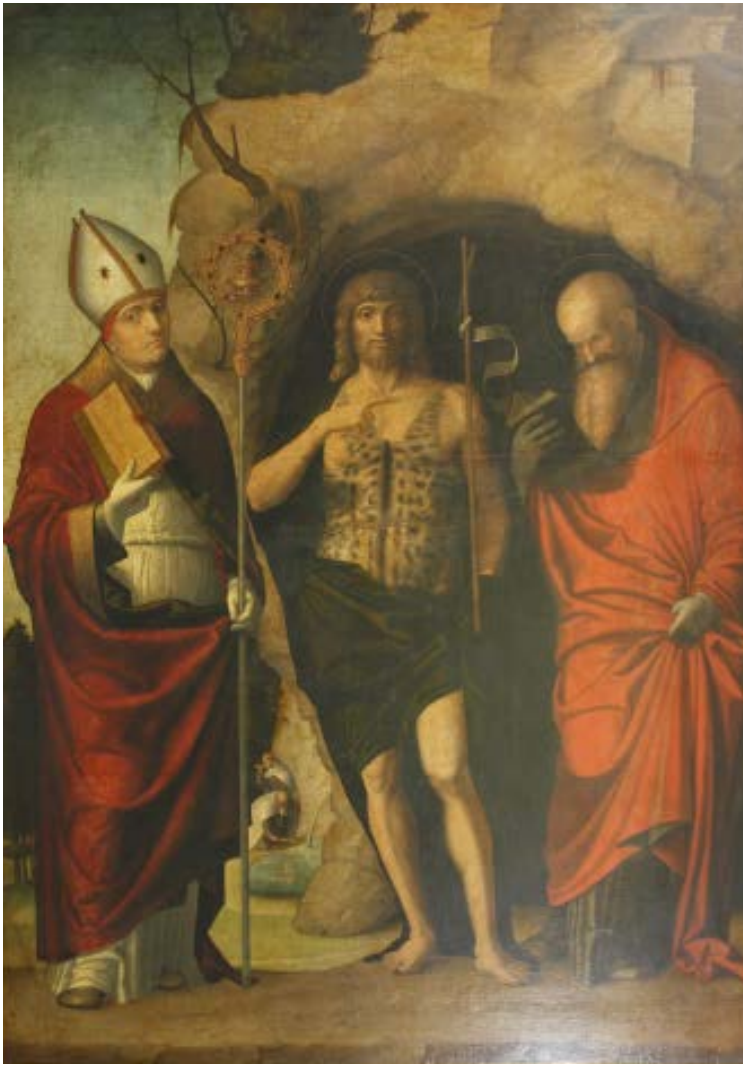
1. Prima del restauro

La tela raffigura *San Giovanni Battista fra sant'Agostino e il profeta Elia* (?), la scena si svolge di fronte a una caverna rocciosa dove, sullo sfondo, sgorga l'acqua di una fonte, cui si abbeverano due fraticelli carmelitani (fig. 1).

Sulla superficie sono evidenti, a 15 cm ca dal perimetro esterno, le tracce lasciate dal vecchio telaio su cui la tela, lassa, si appoggiava, fratturando il colore e segnando la superficie. La tela è stata oggetto di un intervento strutturale di foderatura, come era consuetudine nel Novecento (fig. 3). Queste operazioni, con le debite differenze determinate dal restauratore, consistevano nell'applicare come supporto alla tela originale una o più tele: in questo caso fu utilizzata una tela di patta, fatta aderire con
