#### 41. Filippo Vitale

*Madonna con il Bambino tra i santi Gennaro, Nicola di Bari e Severo*

#### *relazione di restauro*

Claudio Falcucci, Bruno Tatafiore

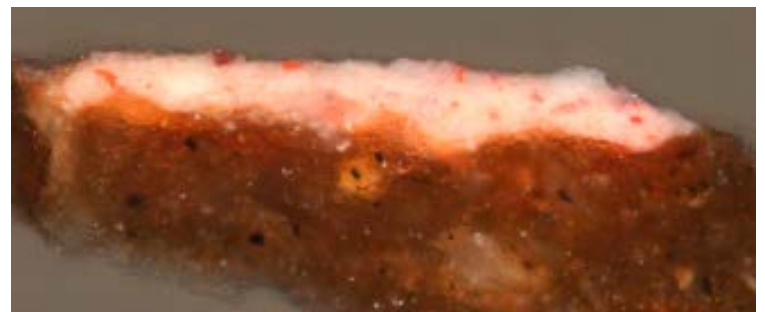
5. Stratigrafia su sezione lucida di un campione prelevato in corrispondenza del piviale di san Severo

Sulla tela è stesa a pennello una preparazione piuttosto spessa, in unico strato e di colore bruno, costituita da una miscela di terre e contenente un nero di natura carboniosa e modeste quantità di bianco di piombo, caricata con

un carbonato di calcio (fig. 5). Le indagini scientifiche finalizzate allo studio degli strati sottogiacenti non hanno evidenziato la presenza di una sistematica impostazione grafica preliminare alla stesura pittorica. Profili disegnativi, costituiti da pennellate scure, definiscono solo gli ingombri delle figure, tracciando il contorno degli abiti e, in alcuni casi, delle anatomie principali. La riflettografia, ad esempio, individua pennellate di questo tipo attorno alle spalle affrontate di san Nicola e san Gennaro, sulla mitra e attorno ai piedi degli stessi santi, attorno alle mani, come pure per definire gli attributi delle ampolline e del libro. Assolutamente libera appare invece la costruzione dei volti, costruiti direttamente a pennello durante le stesure pittoriche (fig. 6).

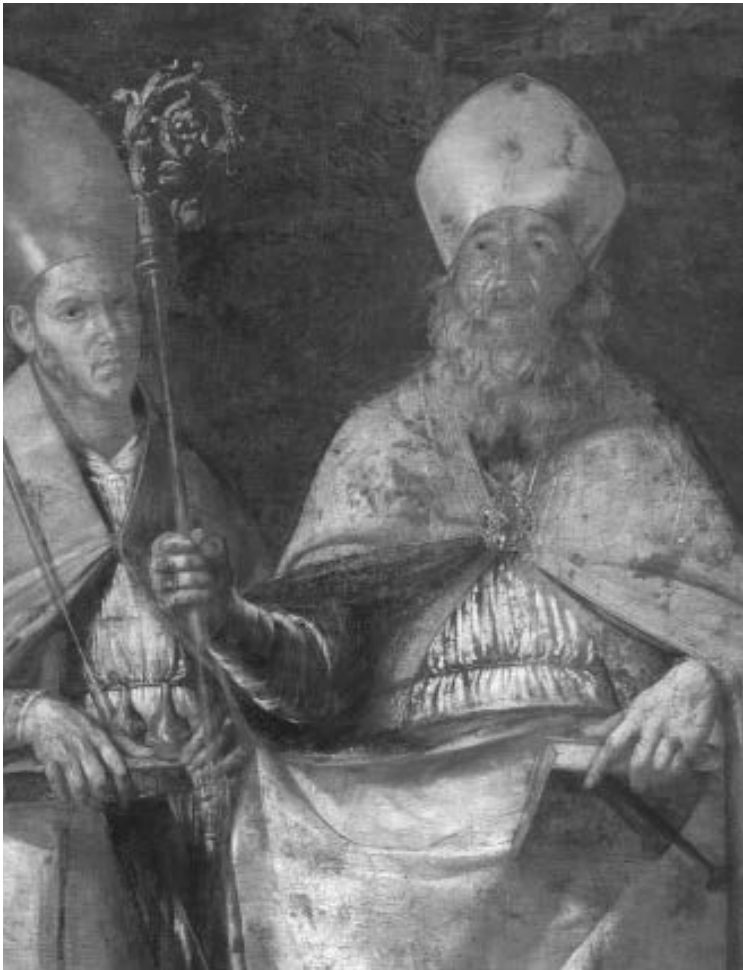
6. Prima del restauro, riflettografia IR 1650-1800 nm, particolare dei busti di san Nicola e san Gennaro

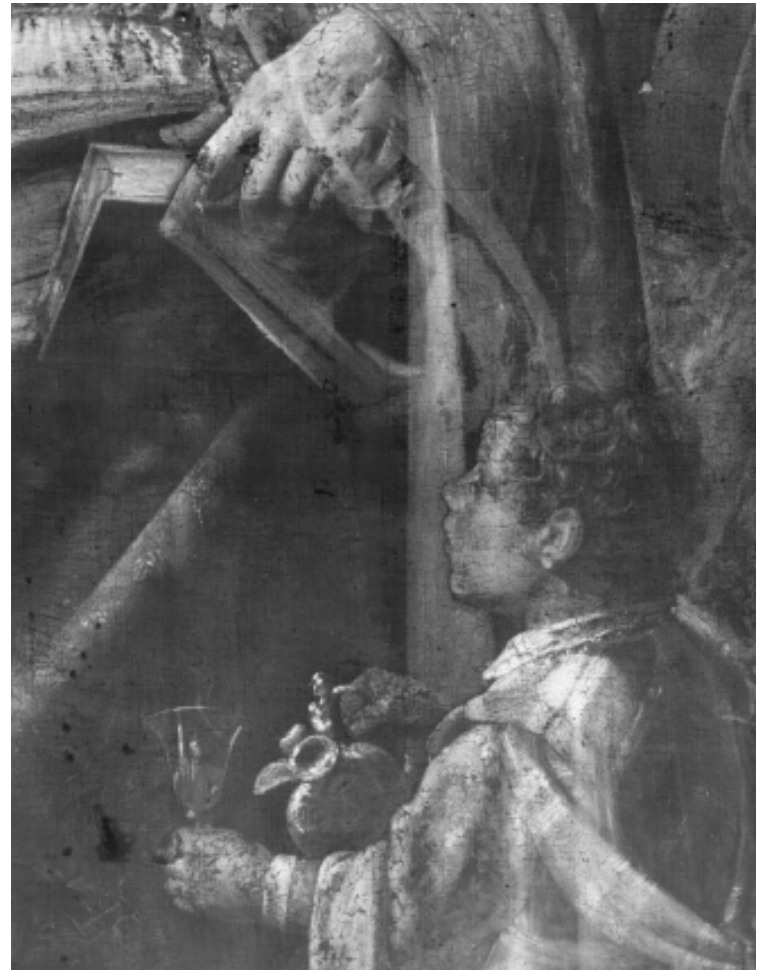
7. Prima del restauro, radiografia, particolare del manto di san Nicola e del paggetto

A riprova di una stesura libera da rigidi schemi predefiniti, le stesse analisi e l'osservazione ravvicinata della superficie segnalano la presenza di numerose modifiche apportate alla composizione in corso d'opera. Completamente differente era in origine la posizione prevista per il libro nelle mani di san Nicola, diverso il gesto del pollice della mano che tiene il pastorale e la disposizione delle pieghe delle vesti bianche sotto i piviali, che suggeriscono anche una differente localizzazione dei piedi. Coerente è anche la testimonianza delle stesse indagini che individuano numerose sovrapposizioni tra campiture: se è abbastanza prevedibile che il pastorale di san Nicola sia pittoricamente sovrapposto alla mano di san Gennaro, come pure al polso, al piviale e al piede del santo di Pa-
